# Tilstandsrapport

Rekkehus

Hvitveissvingen 6 C, 3772 KRAGERØ

Befaringsdato: 31.03.2025

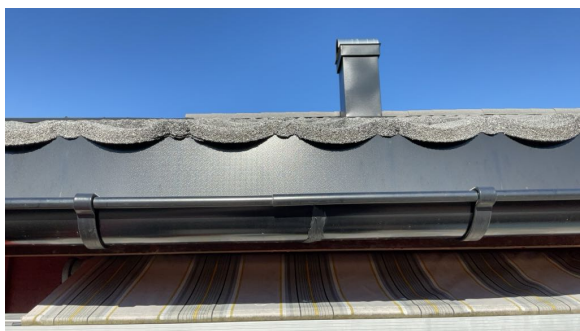
### TG 1 Takteking

Taket er tekket med takplater, med taksteinprofil.

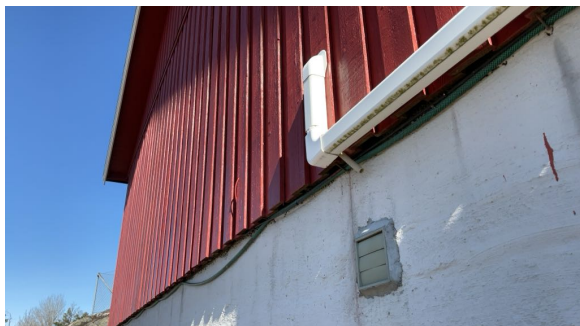
### TG 1 Veggkonstruksjon

Yttervegger av bindingsverk med trekledning.

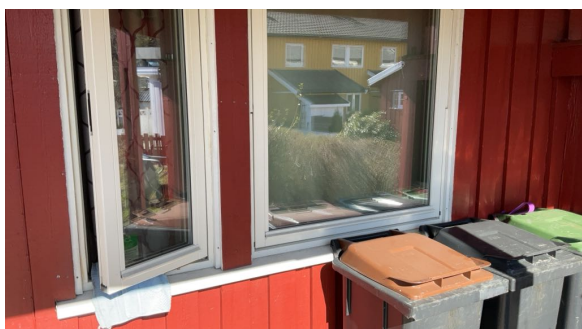
## TG 1 Vinduer

Det er vinduer med isolerglass.

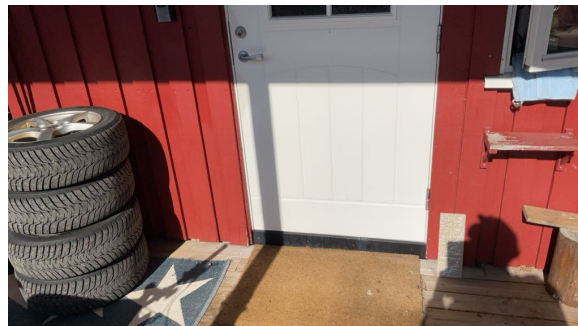
## TG 2 Dører

Det er malte ytterdører.

- Det er påvist dører som er vanskelig å åpne eller lukke.

Gjelder inngangsdøren. Denne mangler også innvendig belistning.

Døren må justeres og listes.

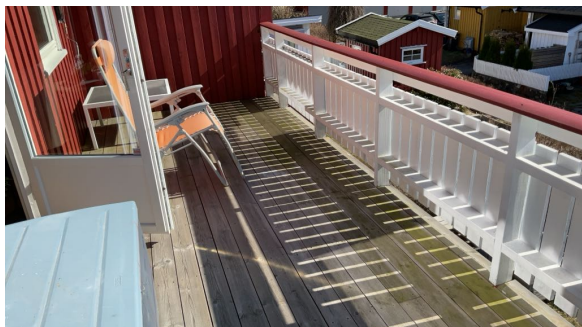
Va. 14 kvm.

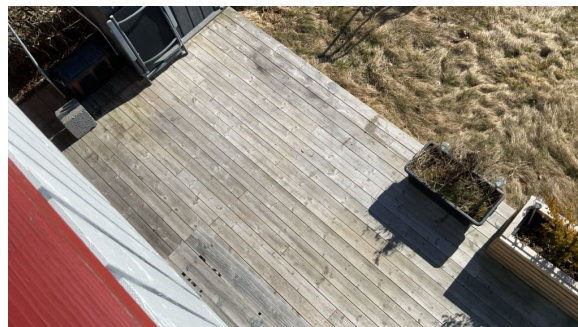
Ca. 25 kvm.

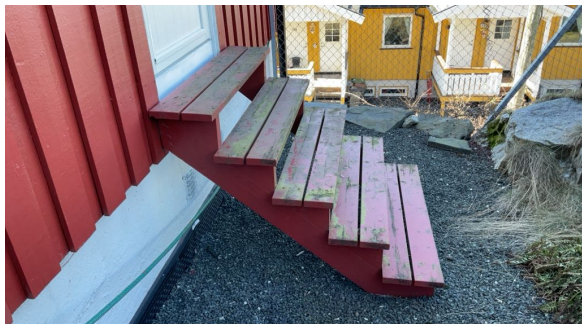
## **Utvendige trapper**

Det er tretrapp.

- Det er ikke montert rekkverk.

- Rekkverk må monteres for å lukke avviket.

**Kostnadsestimat: Under 10 000**

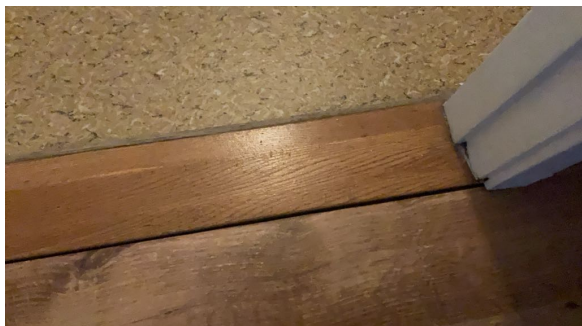
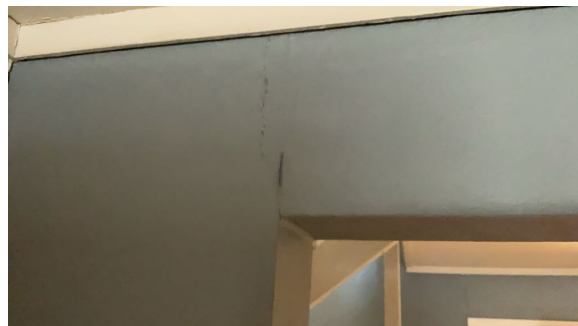
### TG 2 Overflater

Innvendige overflater har varierende alder og slitasjegrad.

Det er bruksmerker og bruksslitasje

Behovet for tiltak vil være bestemt av estetiske hensyn.

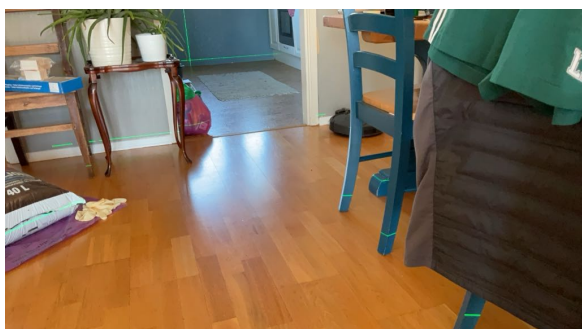
### TG 1 Etasjeskille/gulv mot grunn

Etasjeskillere er trebjelkelag.

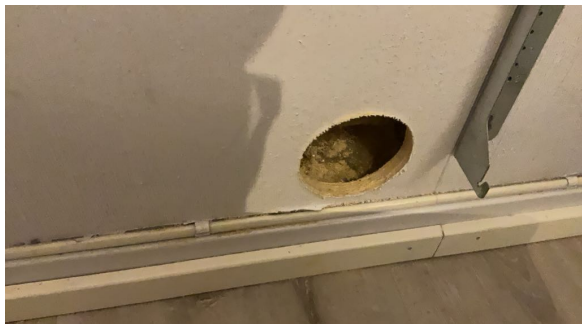
## UNDERETASJE > VASKEROM

### Generell

- Våtrommet må totalrenoveres. Alle forhold med tettesjikt, våtsone, sluk m.m. må dokumenteres.

Kostnadsestimat: 100 000 - 300 000

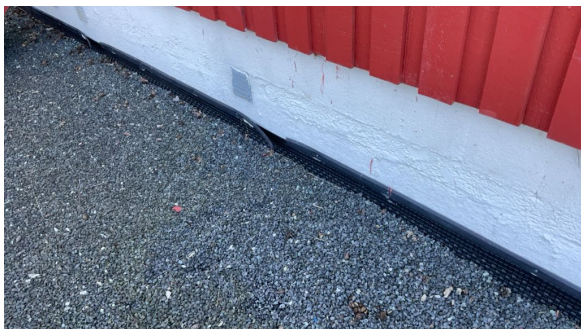
### TG 2 Fuktsikring og drenering

Drenering og fuktsikring av grunnmuren er fra byggeår.

- Overvåk tilstanden jevnlig. For å få tilstandsgrad 0 eller 1 må dreneringen skiftes ut, men tidspunktet for når dette er nødvendig er vanskelig å si noe om.
