# Tilstandsrapport

Boligbygg med flere boenheter

Stabells veg 5 A, 7021 TRONDHEIM

Befaringsdato: 12.02.2026

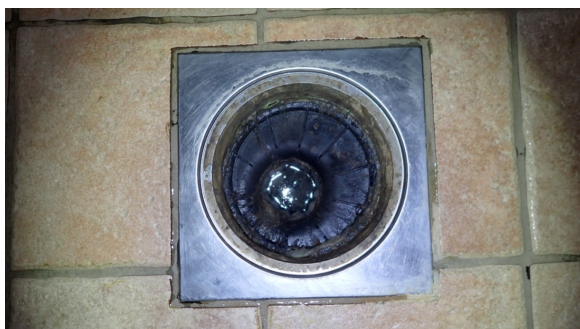
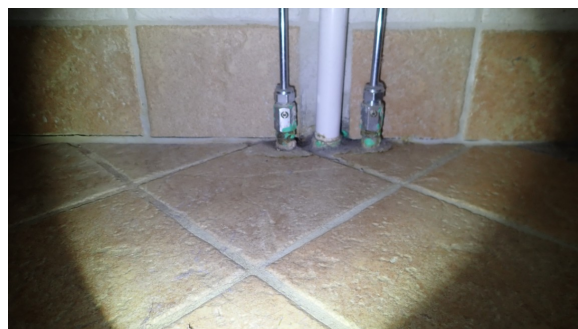
### TG 2 Sluk, membran og tettesjikt

Det er plastsluk og smøremembran med ukjent utførelse.

#### Vurdering av avvik:

- Det er påvist mangelfull/feil utførelse rundt rørgjennomføringer e.l. som gir fare for fukt i konstruksjonen i våtsone.
- Mer enn halvparten av forventet brukstid er passert på membranløsningen.

#### Konsekvens/tiltak

- Konsekvensen er at det kan oppstå fuktskader i konstruksjonen bak overflatematerialet. Vann kan trenge inn gjennom utette rørgjennomføringer og forårsake fuktskader ved fukttilførsel gjennom enten bruksvann eller lekkasjevann.
- Det er viktig å merke seg at levetiden til en membran varierer basert på kvalitet, installasjon og bruk. Eldre membraner kan bli sprø og sprekke opp, noe som fører til at de mister sin vanntettende funksjon. Dette kan resultere i vannlekkasjer gjennom vegger og gulv og fuktskader.
