Tilstandsrapport

Fritidsbolig

Fjellstøllivegen 92, 2933 REINLI

Befaringsdato: 27.02.2025

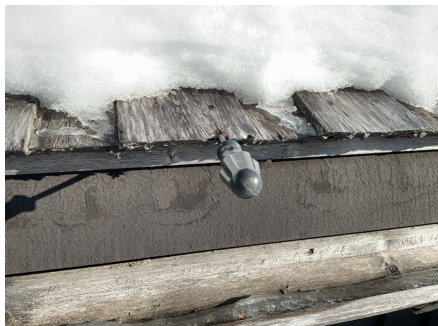
Mindre deler av taktekingen var synlig under befaringsstidspunktet. Råteskader ytterst på takbord registrert. Forholdet gis tilstandsgrad 3.

Jeg anbefaler ytterligere undersøkelser. Behov for vedlikehold og utbedringer. Kostnadsestimatet innebærer kun kostnaden til å foreta ytterligere undersøkelser, det er vanskelig å fastsette en nøyaktig utbedringskostnad før omfang og årsak er fullstendig kartlagt. Utbedring av avvik vil sannsynligvis medføre høyere kostnader. Konsekvensen kan være redusert brukstid og fuktskader.

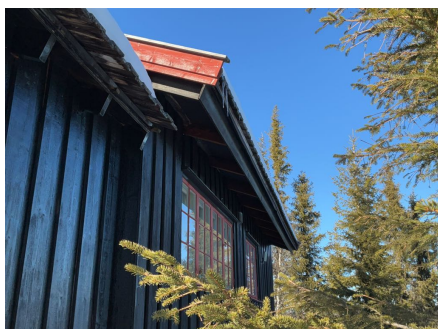
Det ble registrert lekkasjer fra takrenner eller nedløp. Folie eller malingsflass ble registrert. Vindskier bærer preg av slitasje.

Det er ikke montert takrenner på baksiden av hytta.

- Stige-trinn for feier må monteres.

Det er generelt behov for vedlikehold og utbedringer. Konsekvensen kan være redusert brukstid og fuktskader.

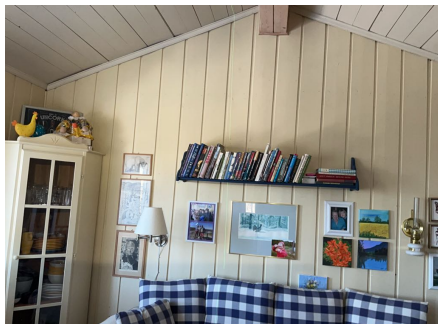
Store deler av konstruksjonen er skjult, eksakt tilstand kan ikke sjekkes uten bygningsmessige inngrep. Erfaringsmessig kan eldre trevegger ha skjulte skader, spesielt over grunnmuren og under vinduene. Skjevheter i vegger flere steder. Lufting av kledning er ikke i samsvar med dagens anbefalte løsning, den er heller ikke dårligere enn den normale løsningen på tidspunktet da huset ble bygget. Kledning bærer preg av slitasje. Bygningsdelen har en alder som øker sannsynligheten for skjulte feil og har brukt opp mye av sin forventede brukstid.

Det er synlige skjevheter i konstruksjonene. Forholdet gis tilstandsgrad 3.

Jeg anbefaler ytterligere undersøkelser. Kostnadsestimatet innebærer kun kostnaden til å foreta ytterligere undersøkelser, det er vanskelig å fastsette en nøyaktig utbedringskostnad før omfang og årsak er fullstendig kartlagt. Utbedring av avvik vil sannsynligvis medføre høyere kostnader. Etterisolering av ytterveggene er en av flere mulige tiltak for å redusere bygningens varmetap og bør inkluderes som en del av en helhetlig plan for energioppgradering av hele bygningen. Etterisolering kan utføres som en del av andre utbedringsarbeider på veggene, for eksempel utskifting av kledning og vinduer, eller som en del av innvendige rehabiliteringsarbeider. Behov for vedlikehold og utbedringer.

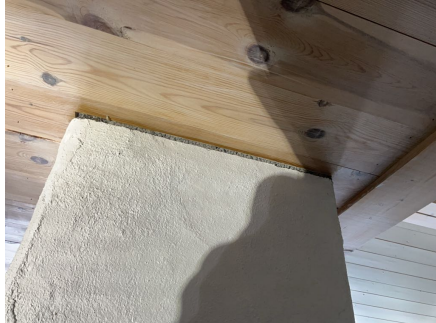
Glippe mellom puss på pipe og himling. Dette indikerer bevegelser i konstruksjonene.

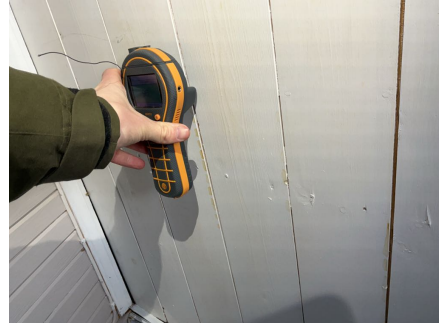
- Det er begrenset/dårlig ventilering av takkonstruksjonen.
- Det er påvist fuktskjolder/skader i takkonstruksjonen.

Fuktmerker i himling enkelte steder. Enkle fuktmålinger og fuktsøk viste tørre verdier.

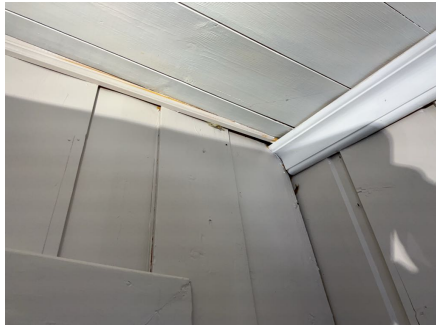
Takkonstruksjonen er i hovedsak lukket, inspeksjonsmulighetene er derfor begrenset. Isolerte, skrå takflater anses som en risikokonstruksjon på grunn av historisk høy forekomst av skader. Utilstrekkelig lufting og luftlekkasjer kan erfaringsvis føre til kondensskader og isdannelse under kaldere værforhold. Det er uklart om fuktmerkene skyldes tidligere eller nylig vanninntrengning. Merker var tørre ved befaring. Det er ujevnheter eller skjevheter i takkonstruksjonen. Takkonstruksjonens bæreevne bør undersøkes nærmere.

Tilbygd del: Løse taklister, taklist går mellom panel på tak-vegg, usikkert om dette skyldes svikt i takkonstruksjon eller om det er andre årsaker.

Ved betydelige utbedringsbehov bør man alltid vurdere muligheten for å oppgradere taket til dagens tekniske standard. Hver vår og høst bør man gjennomføre inspeksjoner av alle tak for å vurdere tilstanden og identifisere nødvendige tiltak. Mangelfullt eller feil vedlikehold kan redusere levetiden eller forårsake betydelige skader. Å gjennomføre etterisolering er en av flere potensielle tiltak for å minimere varmetapet i bygningen, og det bør integreres som en del av en helhetlig plan for energioppgradering av hele bygningen. Merk at dampspærre mellom kald og varm sone bør undersøkes før etterisolering starter. Kostnadsestimatet innebærer kun kostnaden til å foreta ytterligere undersøkelser, det er vanskelig å fastsette en nøyaktig utbedringskostnad før omfang og årsak er fullstendig kartlagt. Utbedring av avvik vil sannsynligvis medføre høyere kostnader. Konsekvensen kan være redusert brukstid og fuktskader.

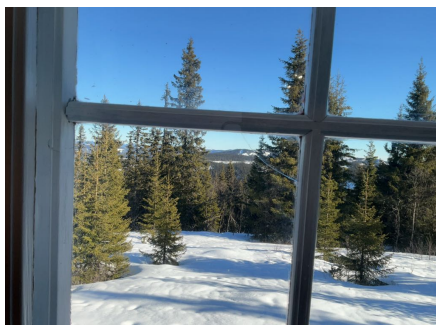
- Det er påvist avvik rundt innsettingsdetaljer.
- Det er påvist noen glassruter som er punktert eller sprukne.
- Det er påvist tegn på innvendig kondensering av enkelte vindusglass.
- Karmene i vinduer er slitte og det er sprekker i trevirket.

Enkelte sprukne ruter.

- Vinduer med punkterte/sprukne glass må påregnes skiftes ut, enten hele vinduet eller kun selve glassene.

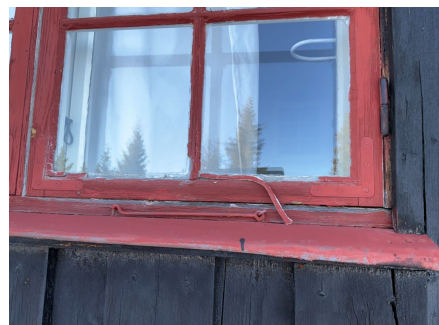
Vinduer bærer preg av slitasje.

Behov for vedlikehold og utbedring. Overflatebehandlingen betyr svært mye for levetiden til vinduer og dører av tre. Vedlikeholdsintervallene avhenger av overflatebehandlingen og hvor værutsatt vinduene eller dørene står. Innvendige fuktforhold spiller også en viss rolle for vedlikeholdshyppigheten. Konsekvensen kan være høyere energitap på bygningen. Konsekvensen av påviste avvik er for eksempel redusert brukstid og fuktskader.

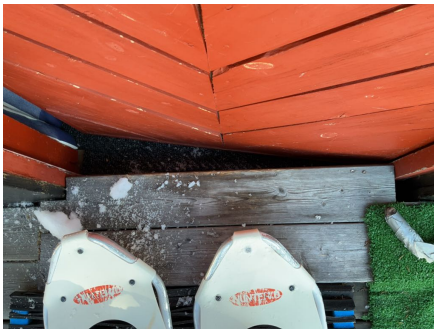
- Det er påvist avvik rundt innsetningsdetaljer.
- Det er påvist dører som er vanskelig å åpne eller lukke.
- Det er påvist utetthet/åpning mellom dørblad og dørkarm. Dvs. at kald trekk kan oppstå.

Detaljøsning under ytterdør øker risikoen for fuktinntregning. Snø og fukt kan samle seg foran dør.

- Det bør gjøres tiltak for å lukke avviket.

Generelt behov for vedlikehold og utbedring. Konsekvensen av påviste avvik er for eksempel redusert brukstid og fuktskader. Konsekvensen kan være høyere energitap på bygningen.

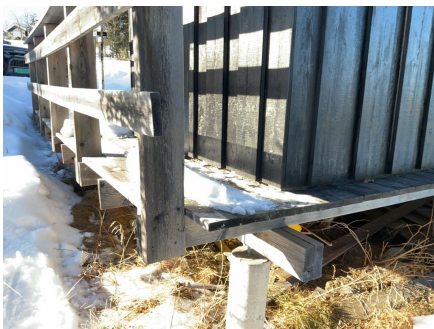
Manglende rekkverk på del av terrasse. Forholdet gis tilstandsgrad 3.

- Rekkverk må monteres for å lukke avviket.

For å lukke avviket må det gjøres tiltak. Kostnadsestimat må ses i sammenheng med manglende rekkverk. Konsekvensen for nevnte avvik kan være fallulykker, tiltak for å bedre sikkerheten anbefales. Behov for vedlikehold og utbedring.

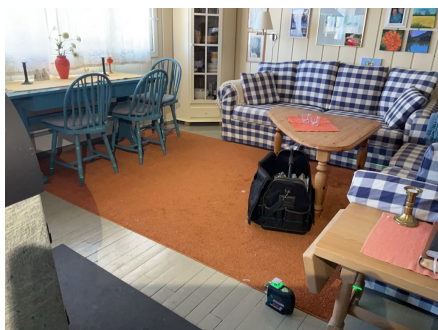
- Målt høydeforskjell på over 20 mm innenfor en lengde på 2 meter. Tilstandsgrad 3 gis med bakgrunn i standardens krav til godkjente måleavvik.
- Målt høydeforskjell på over 30 mm gjennom hele rommet. Tilstandsgrad 3 gis med bakgrunn i standardens krav til godkjente måleavvik.

Avviket ble registrert blant annet i stue/kjøkken, det gjøres oppmerksom på at det kun utføres stikkprøver på denne undersøkelsen, i henhold til NS 3600. Eldre bygg ble tradisjonelt bygget med grunnere fundamentering, skjevheter og bevegelser løpet av årstidene er ikke unormalt. Deler av bygningsdelen er skjult, har en alder som øker sannsynligheten for skjulte feil og har brukt opp mye av sin forventede brukstid. Skjevheter i etasjeskiller er normalt tatt byggeåret i betraktning. Konstruksjonsstyrken er ikke vurdert, og det anbefales derfor ytterligere undersøkelser. Skjevheter må sees i sammenheng med "grunnmur og fundamenter" i rapporten.

En del skjevheter i etasjeskiller registrert.

Jeg anbefaler ytterligere undersøkelser. Kostnadsestimat er vurdert ut fra lokal utbedring. Setningsskader kan være gamle, og derfor bør man kunne akseptere en rimelig grad av skjevheter og sprekker i en gammel bygning, så lenge setningene har stanset eller utvikler seg så langsomt at problemene kan håndteres med regelmessig vedlikehold. Både tre- og murbygninger kan ofte tåle relativt store setninger uten at det er nødvendig med refundamentering. Ved refundamentering oppstår ofte spørsmålet om å rette opp skjevheter i bygningen. Slik oppretting er vanligvis mulig med trehus ved hjelp av oppjekking. Setninger og bevegelser i grunnen kan gi oppsprekking i grunnmur og i andre konstruksjoner i bygningen. Skjevheter i gulv, problemer med vinduer/vinduer, brudd på ledninger etc. kan også være en konsekvens, dette må hensyntas ved tiltak på bygningen.

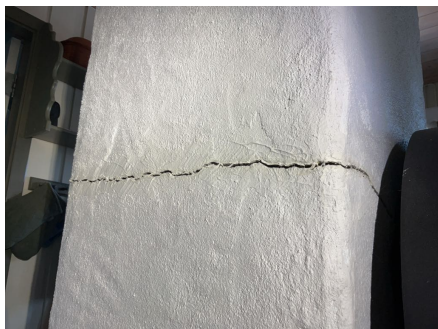
- Ildfast plate mangler på gulvet under sotluke/feieluke på pipe.
- Det er påvist betydelige sprekker i pipe.

Større sprekke i pipe registrert. Forholdet gis tilstandsgrad 3.

For å lukke avviket må det gjøres tiltak. Jeg anbefaler kontroll utført av fagkyndig, jeg er ikke fagperson på dette området. Det er mange krav og anbefalinger til skorsteiner og ildsteder. Avviket kan påvirke brannsikkerheten i bygningen. Årsakene til avviket er ikke avdekket på grunn av begrensninger i denne rapportens undersøkelsesomfang. Dette krever ytterligere undersøkelser for å fastslå. Konsekvensene av avviket kan eksempelvis være fuktskader og redusert brukstid.

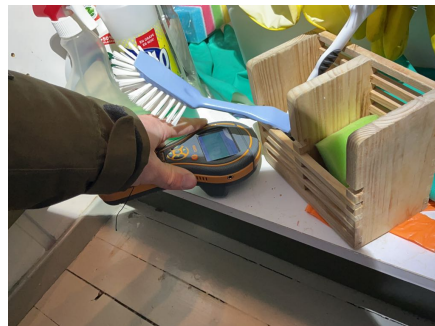
Enkelte skader/merker på overflater. Fuktskjolder/svelling i bunnplate i benkeskap. Komfyrvakt anbefales montert.

Svelling på bunnplate benkeskap, fuktstørkede viste normale verdier.

Bygningsdelen fungerer med dette avviket, men for å lukke avviket må det gjøres tiltak.

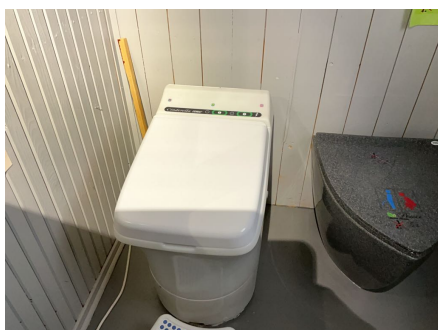
Forbrenningstoalett er ikke funksjonstestet.

- Det bør etableres tilluft til toalettrom.

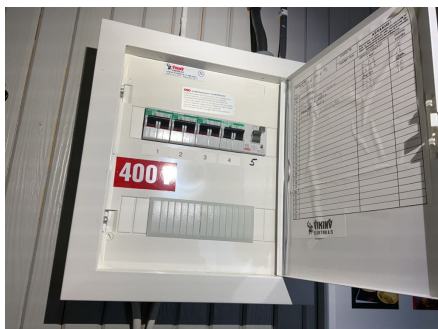
Sikringskap plassert i toalettrom.

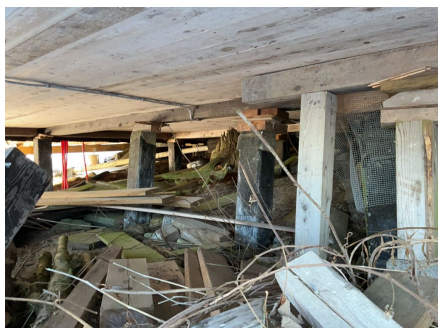
Fundamentering er nedgravd og ikke tilgjengelig for inspeksjon. Manglende håndverksmessig utførelse på deler av arbeidet. Skjevheter i konstruksjonen som sannsynligvis har sin årsak i fundamenteringen ble registrert. Organiske materialer ligger direkte mot grunn, dette anbefales fjernet siden det gir sopp- og råteskader. Bygningsdelen er gammel og har kort forventet gjenværende brukstid. Sannsynligvis eternittkanal som er brukt som forskaling ved støping av søyle. Eternitt kan være asbestholdige og krever spesialtiltak ved fjerning.

Skjeve pilarer/fundamenter og forenklet fundamentering. Forholdet gis tilstandsgrad 3.

Jeg anbefaler ytterligere undersøkelser. Årsakene til avviket er ikke avdekket ettersom det går utover undersøkelsesnivået i rapporten, konsekvensen er at det må gjøres ytterligere undersøkelser. Konsekvensen av påviste avvik kan eksempelvis være fuktskader eller redusert brukstid. Det må påregnes tiltak på fundamenteringen.
