Salgsobjekt: Fritidseiendom
Eierform: Eiet
Byggeår: 1964
BRA-i/BRA Total 42/60 kvm
Tomtstr.: 973 m²
Soverom: 2
Gnr./bnr. Gnr. 15, bnr. 49
Oppdragsnr.: 1201250018

Om Fjellstøllivegen 92

Tilstandsrapport

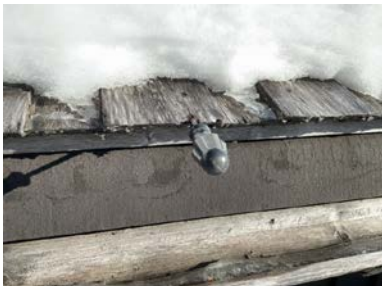
Mindre deler av taktekingen var synlig under befaringsstidspunktet. Råteskader ytterst på takbord registrert. Forholdet gis tilstandsgrad 3.

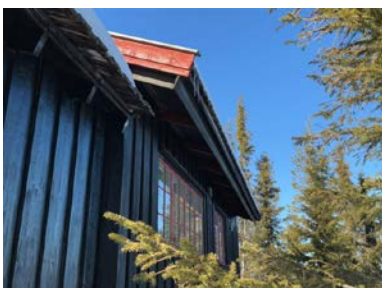
Det er ikke montert takrenner på baksiden av hytta.

- Stigetrinn for feier må monteres.

Det er generelt behov for vedlikehold og utbedringer. Konsekvensen kan være redusert brukstid og fuktskader.

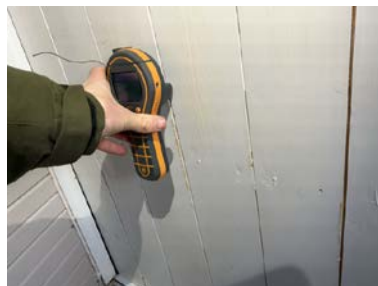
Fuktmerker i himling enkelte steder. Enkle fuktmålinger og fuktsøk viste tørre verdier.

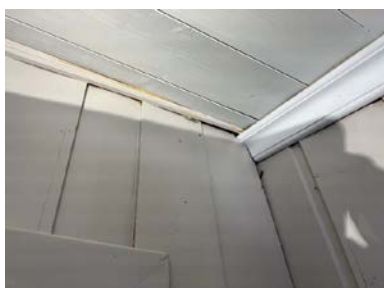
Tilbygd del: Løse taklister, taklist går mellom panel på tak-vegg, usikkert om dette skyldes svikt i takkonstruksjon eller om det er andre årsaker.

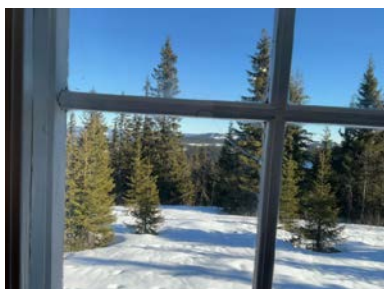
Enkelte sprukne ruter.

- Vinduer med punkterte/sprukne glass må påregnes skiftes ut, enten hele vinduet eller kun selve glassene.

Behov for vedlikehold og utbedring. Overflatebehandlingen betyr svært mye for levetiden til vinduer og dører av tre. Vedlikeholdsintervallene avhenger av overflatebehandlingen og hvor værutsatt vinduene eller dørene står. Innvendige fuktforhold spiller også en viss rolle for vedlikeholdshyppigheten. Konsekvensen kan være høyere energitap på bygningen. Konsekvensen av påviste avvik er for eksempel redusert brukstid og fuktskader.

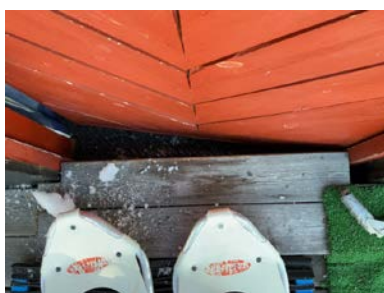
Detaljløsning under ytterdør øker risikoen for fuktinntregning. Snø og fukt kan samle seg foran dør.

- Det bør gjøres tiltak for å lukke avviket.

Generelt behov for vedlikehold og utbedring. Konsekvensen av påviste avvik er for eksempel redusert brukstid og fuktskader. Konsekvensen kan være høyere energitap på bygningen.

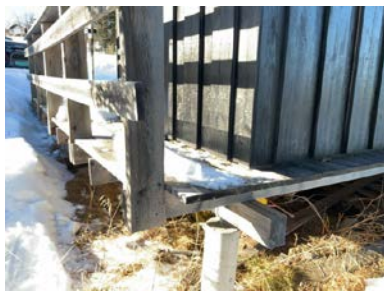
Manglende rekkverk på del av terrasse. Forholdet gis tilstandsgrad 3.

For å lukke avviket må det gjøres tiltak. Kostnadsestimat må ses i sammenheng med manglende rekkverk. Konsekvensen for nevnte avvik kan være fallulykker, tiltak for å bedre sikkerheten anbefales. Behov for vedlikehold og utbedring.

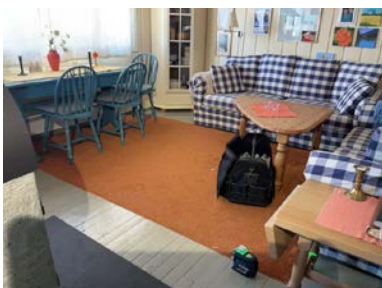
En del skjevheter i etasjeskiller registrert.

Jeg anbefaler ytterligere undersøkelser. Kostnadsestimat er vurdert ut fra lokal utbedring. Setningsskader kan være gamle, og derfor bør man kunne akseptere en rimelig grad av skjevheter og sprekker i en gammel bygning, så lenge setningene har stanset eller utvikler seg så langsomt at problemene kan håndteres med regelmessig vedlikehold. Både tre- og murbygninger kan ofte tåle relativt store setninger uten at det er nødvendig med refundamentering. Ved refundamentering oppstår ofte spørsmålet om å rette opp skjevheter i bygningen. Slik oppretting er vanligvis mulig med trehus ved hjelp av oppjekkning. Setninger og bevegelser i grunnen kan gi oppsprekking i grunnmur og i andre konstruksjoner i bygningen. Skjevheter i gulv, problemer med vinduer/vinduer, brudd på ledninger etc. kan også være en konsekvens, dette må hensyntas ved tiltak på bygningen.

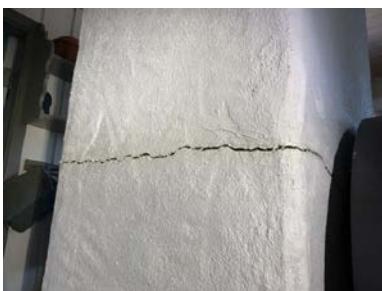
Større sprekke i pipe registrert. Forholdet gis tilstandsgrad 3.

For å lukke avviket må det gjøres tiltak. Jeg anbefaler kontroll utført av fagkyndig, jeg er ikke fagperson på dette området. Det er mange krav og anbefalinger til skorsteiner og ildsteder. Avviket kan påvirke brannsikkerheten i bygningen. Årsakene til avviket er ikke avdekket på grunn av begrensninger i denne rapportens undersøkelsesomfang. Dette krever ytterligere undersøkelser for å fastslå. Konsekvensene av avviket kan eksempelvis være fuktskader og redusert brukstid.

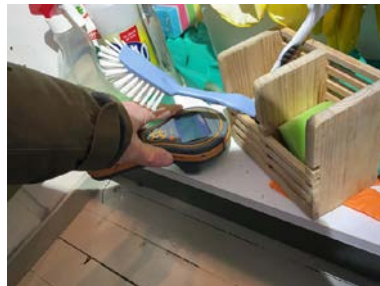
Svelling på bunnplate benkeskap, fuktsøk viste normale verdier.

Bygningsdelen fungerer med dette avviket, men for å lukke avviket må det gjøres tiltak.

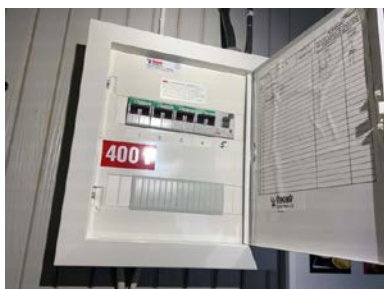
Sikringskap plassert i toalettrom.

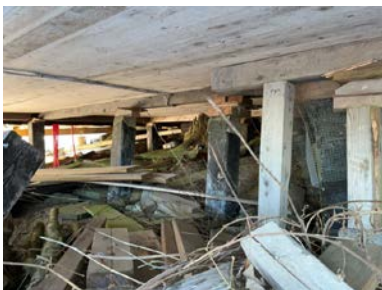
Skjeve pilarer/fundamenter og forenklet fundamentering. Forholdet gis tilstandsgrad 3.

Jeg anbefaler ytterligere undersøkelser. Årsakene til avviket er ikke avdekket ettersom det det går utover undersøkelsesnivået i rapporten, konsekvensen er at det må gjøres ytterligere undersøkelser. Konsekvensen av påviste avvik kan eksempelvis være fuktskader eller redusert brukstid. Det må påregnes tiltak på fundamenteringen.
