# Tilstandsrapport

Rekkehus med carport

Skisporet 211, 2319 HAMAR

Befaringsdato: 01.11.2024

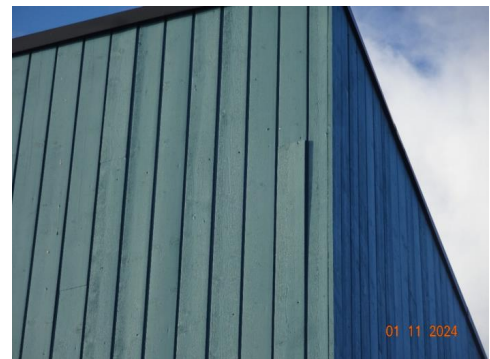
### Takkonstruksjon/Loft

Sameiet har reklamert på generell utførelse av panel for hele Humlehagan, og senere klaget inn dette til boligvistnemda, noe de har fått medhold i.

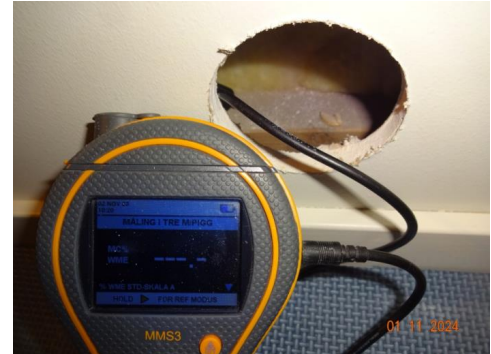
## 1.ETASJE > VASKEROM

Ikke fuktsikre overflater i våtsonen over skyllekar. Ved bruk av fuktmåler ble det ikke registrert unormale verdier.

Overflater må fuktbeskyttes for å lukke avviket.
