# Tilstandsrapport

Vestli 28, 5563 FØRRESFJORDEN

# gnr. 79, bnr. 53, snr. 1

Rapportdato: 25.05.2025

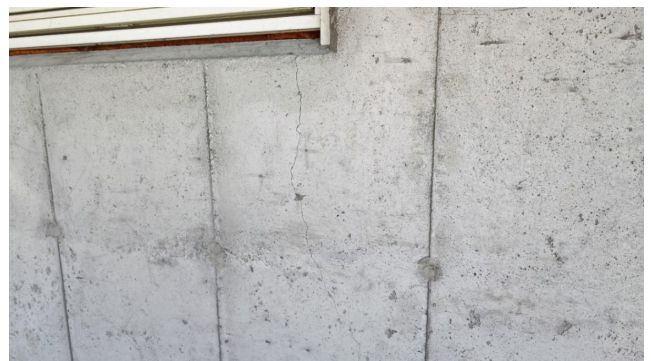
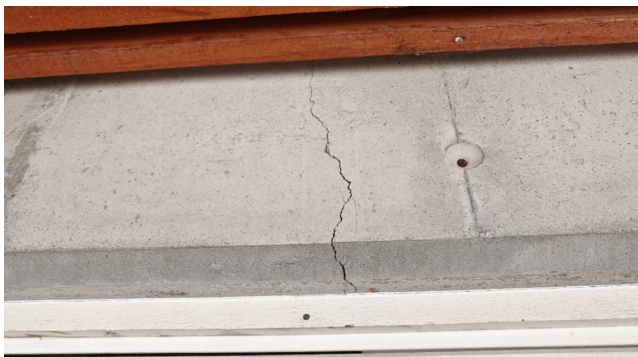
- Grunnmuren har sprekkdannelser.

Sprekker i grunnmuren kan føre til vanninntrengning, svekket bæreevne, frostskaider mm.

Årsak ikke kjent, det må gjøres nærmere undersøkelser.

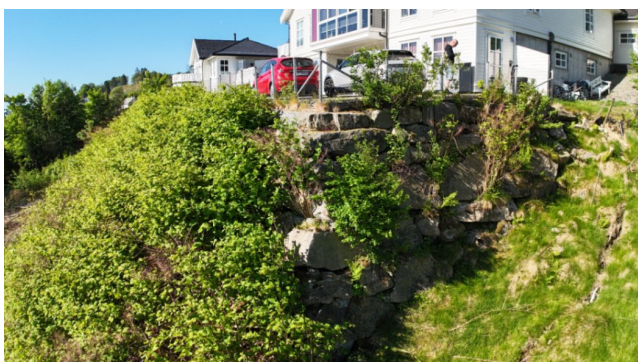
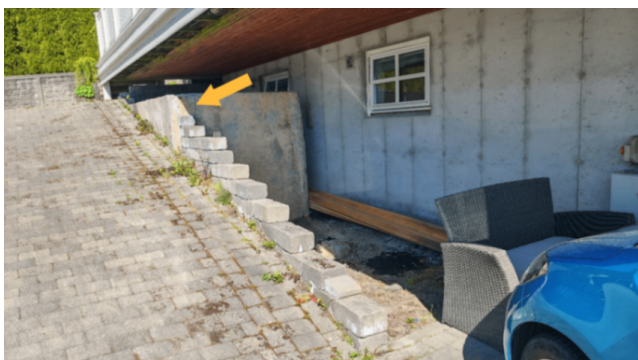
- Det er påvist mindre sprekker og/eller skjevheter i muren.

Forstøtningsmurer uten dokumentasjon og som kun er overfladisk kontrollert kan utgjøre en alvorlig sikkerhetsrisiko. Uten kjent konstruksjon og drenering kan muren rase, noe som kan skade mennesker og eiendom.

Det er også sagspor i betongmur som vist ved pil.

For å evt. fastslå resterende levetid eller finne ut hvilken stand muren er i, må det gjøres nærmere undersøkelser av fagkyndig.
