# Tilstandsrapport

Enebolig

Haldenveien 2569, 1970 HEMNES

Befaringsdato: 27.08.2025

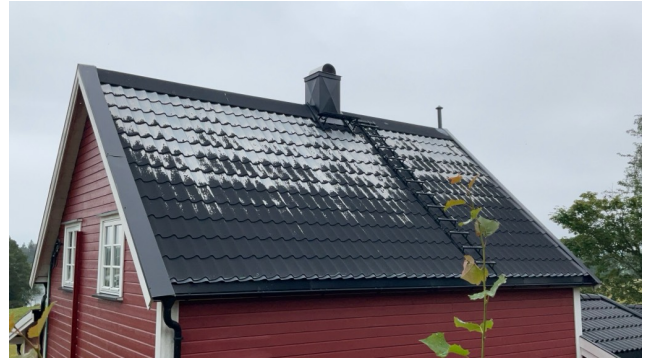
Siden taket (takkonstruksjon, taktekking og skorstein) kun er observert fra bakkenivå, er vurderingen begrenset av dette. Det er ikke sikkerhetsmessig forsvarlig å bevege seg ut på taket eller observere fra stige. Selv om det ikke er avdekket skader under befaringen, betyr ikke dette at det ikke foreligger skader som en besiktigelse på taket kan avdekke. Vær oppmerksom på denne risikoen. En undersøkelse av taket kan utføres av en fagperson under tilstrekkelige sikkerhetsforhold.

Bør utbedres.

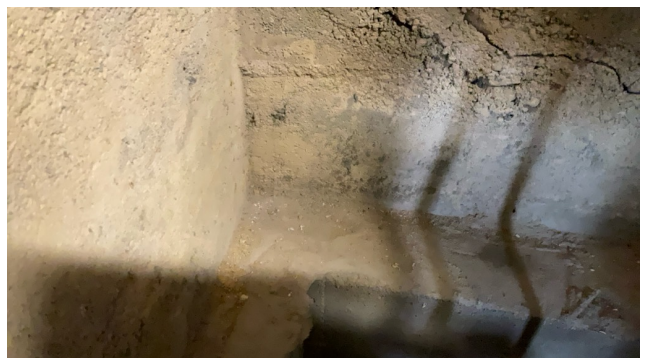
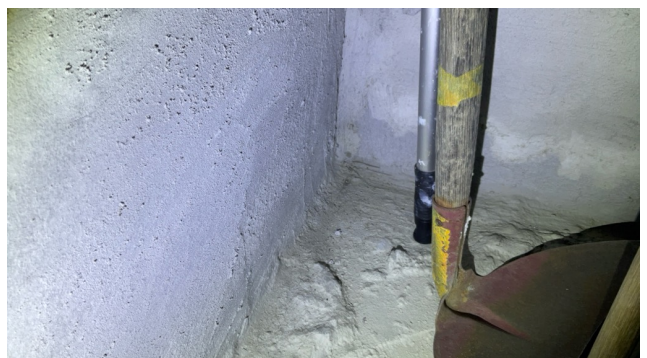
## ! TG 2 Kryp Kjeller

- Det er for dårlig terrengfall vekk fra konstruksjonen.
- Krypkjeller har en uavklart situasjon, konstruksjon med skadepotensiale

- Ytterligere undersøkelser må foretas for å få kartlagt tilstanden og omfanget på eventuelle skader.
- Terrengfall i tilknytning til konstruksjonen må utbedres.

Det må lages tilgang til krypkjelleren for inspeksjon.

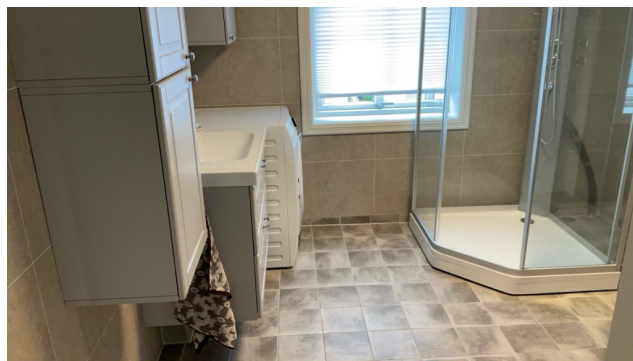
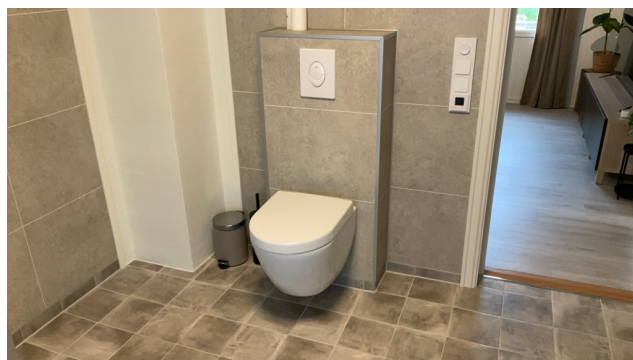
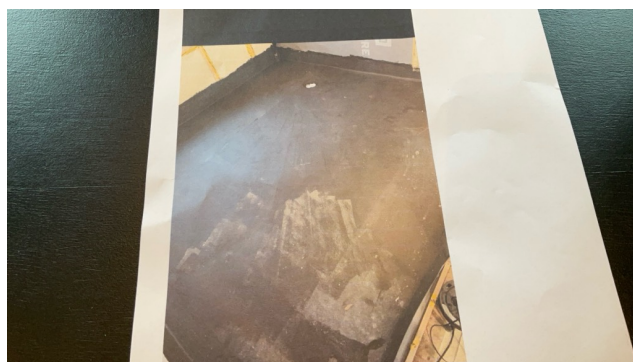
## ! TG 2 Overflater vegger og himling

- Det er vindu/dør med ikke fuktbestandige materialer i våtsonen (ved vask, dusj, badekar, osv.), løsningen eller byggematerialet er uegnet.

- Uegnede materialer må fuktbeskyttes/utskiftes.

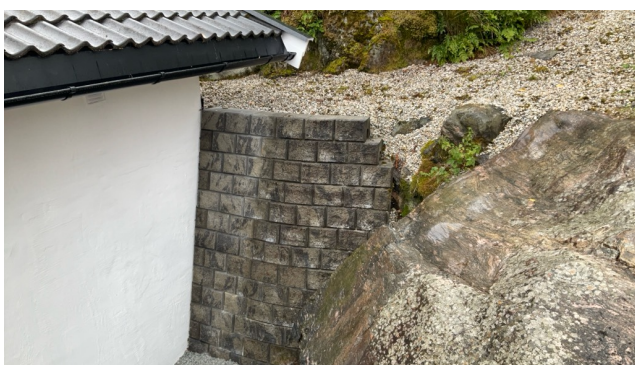
## ! TG 3 Terrengforhold

Tomten er skrånende ned mot nordøst.

Det bør lages drensgrøft på vest- og nordsiden av grunnmuren. Da må deler av fjellet fjernes.
