# Tilstandsrapport

📍 Erling Skjalgssons gate 30 B, 0267 OSLO

# gnr. 212, bnr. 285, snr. 9

Rapportdato: 24.04.2024

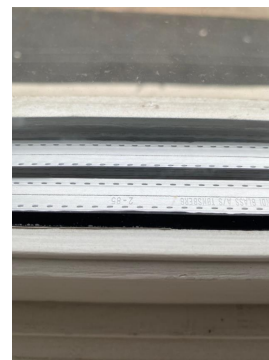
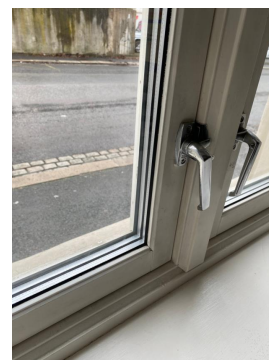
Frosted film på vinduer mot svalgang.

Det er normalt at vindusrammer og vinduskarmer kan være/er utsatt for slitasje. Det kan derfor være enkelte skader/slitasjer som betraktes som mindre overflateskader. Slike skader blir derfor ikke spesifisert, vurdert eller bemerket.

Elementene/materialene har en brukstid som tilsier at det er hensiktsmessig å holde det under en viss oppsikt. Det betyr at strakstiltak ikke vurderes å være påkrevet, men at det innen "rimelig tid" bør vurderes tiltak.

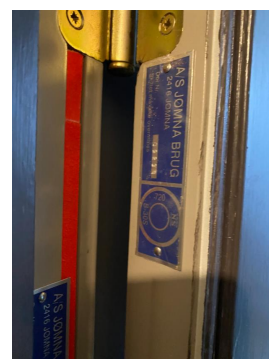
### TG 1 Dører

2-fløyet brannklassifisert/lydisolert B30 entrédør med sikkerhetslås, dørpumpe og malte profilerte overflater

Døren er funksjonstestet og fungerte tilfredsstillende. Døren synes å oppfylle sin tiltenkte funksjon.

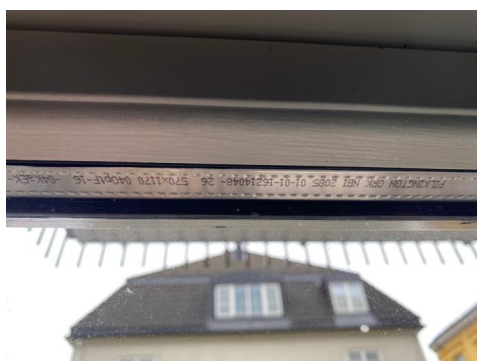
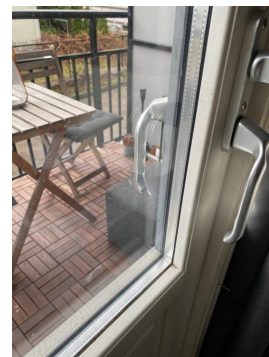
## ! TG 1 Balkonger/terrasser

Overbygget og åpen balkong på ca. 4,3m<sup>2</sup>. med adkomst fra soverom. Balkongen vender mot stille gårdsrom. Balkongen er oppført i stålkonstruksjoner med malt ståltrekkverk. Tretremmer.

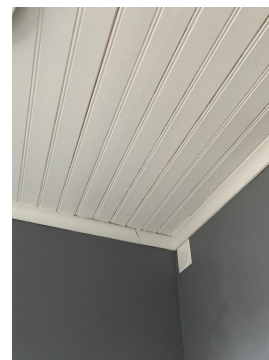
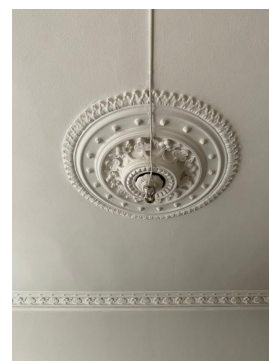
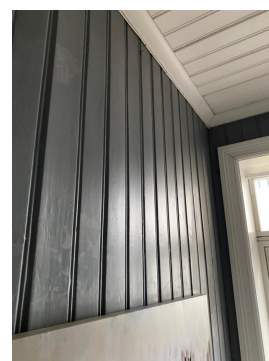
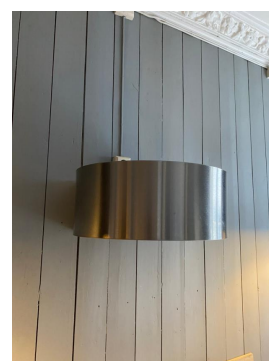
## TG 2 Overflater vegger og himlinger

Pussede og malte gipsplater i entré/gang og stue. Malt rupanel på kjøkken. Malt trepanel på soverom.

Det er registrert enkelte sprekker i himlinger.

Ingen umiddelbare tiltak er påkrevet.

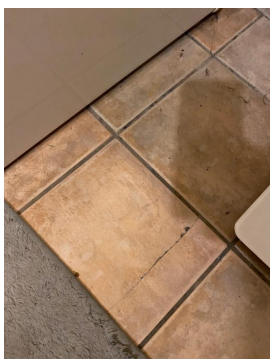
#### ! TG 2 Gulvkonstruksjoner og fall

Det er tilstrekkelig fall mot sluk for forbruksvann og lekkasjevann. Høydeforskjell mellom slukrist og punkt ved terskel er ikke mulig å kontrollere, da dusjkabinettet står plassert over sluket og dette ikke er mulig å inspisere.

Våtrommet fungerer tilfredsstillende til tross for avviket. Det anbefales å dusje i lukket kabinett.

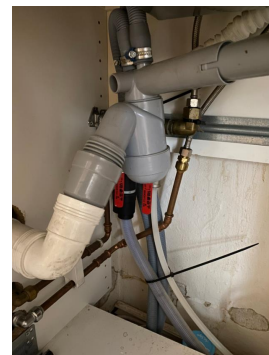
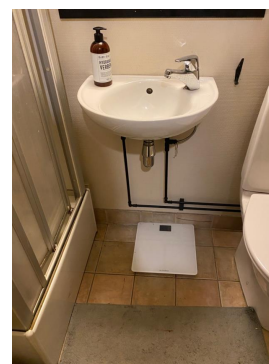
### ! TG 2 Avløpsrør

Innvendige avløpsrør fra dusj/wc og kjøkken i plast. Avløpsrør er kontrollert i og under servantskap på dusjbad/wc og benkeskap på kjøkken.

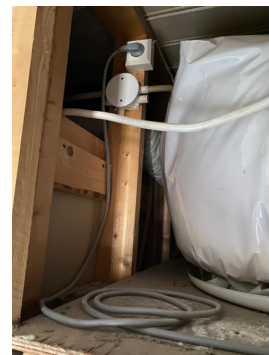
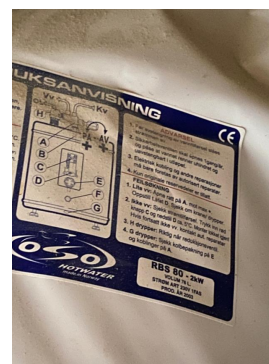
TG er satt på bakgrunn av at normal brukstid/levetid for bereideren snart er nådd. Det er ikke montert lekkasjevarsler under bereideren.

Det er ved befaring ingen symptomer på lekkasje eller funksjonssvikt. Tilstanden bør overvåkes jevnlig.
