# Tilstandsrapport - NS 3600

## Kviteflogvegen 37 3870 Fyresdal

**Rapport kode:** 446293  
**Opprettet:** 28.09.2024  
**Utskrift:** 30.10.2024

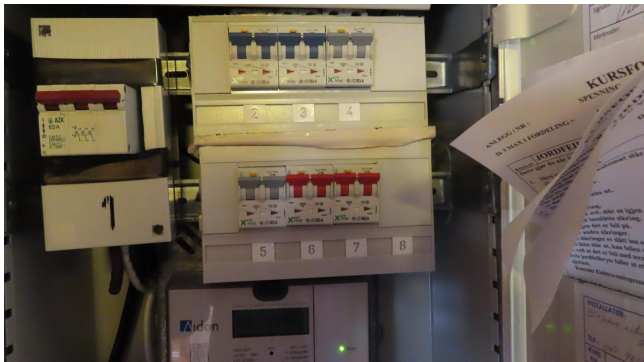
Sikringsskap montert i gang på vegg nord.  
Hovedsikring 63 ampere, 6 kurser.

Sikringsskap.
