Tilstandsrapport

Tomannsbolig

Huldervegen 32 , 2120 SAGSTUA

Befaringsdato: 19.02.2026

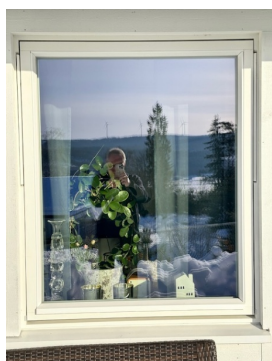
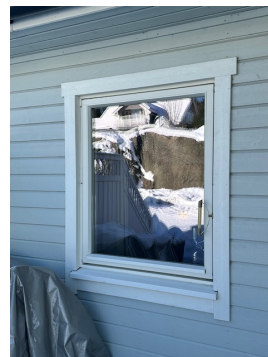
! TG 1 Vinduer

Malte trevinduer med 2-lags isolerglass.

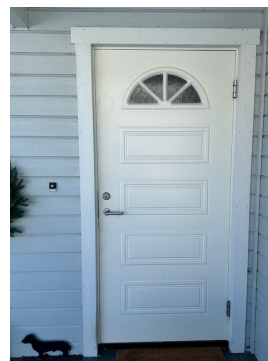
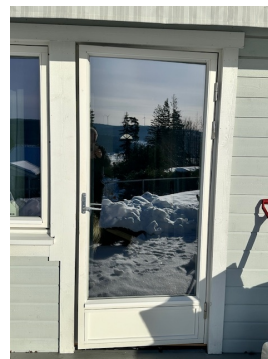
! TG 1 Dører

Malt inngangsdør med glass i dørblad og terrassedør med 2-lags isolerglass.

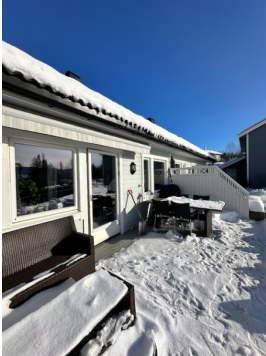
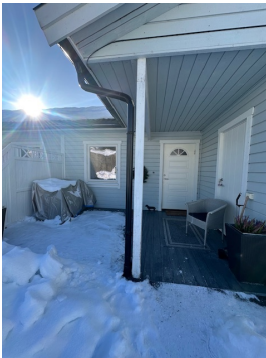
! TG 1 Balkonger, terrasser og rom under balkonger

Terrasse v/stue på 17 m², i trekonstruksjoner. Spaltegulv. To tette levegger. Utelys og stikkontakt.

Delvis takoverbygget inngangsparti/terrasse på 12 m² i trekonstruksjoner. Spaltegulv. Levegg mot nabo. Utelys.

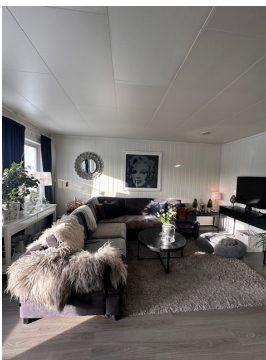
! TG 1 Overflater

Pene innvendig overflater med en normal bruksslitasje.
Malte lister.

Gulv. Laminatgulv. Fliser m/varme. Vinylbelegg.
Vegger. Malt mdf. veggplater. Fliser.
Tak. Tak-ess (m/downlights i bad).

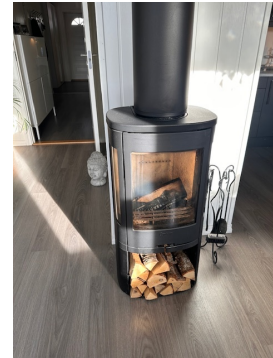
! TG 1 Pipe og ildsted

Isolert stålpipes med peisovn m/glassdør.

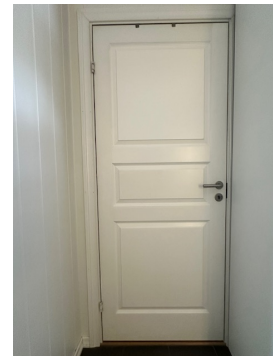
! TG 1 Innvendige dører

Formpresset dører.

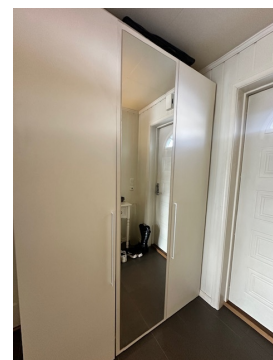
! TG 1 Andre innvendige forhold

Skyvedørgarderobeskap i master soverom. Garderobeskap i gang.
Plassbygget bokhyller i ett soverom.

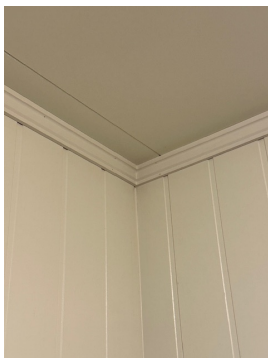
! TG 1 Overflater vegger og himling

Malte mdf. veggplater og tak-ess i tak.

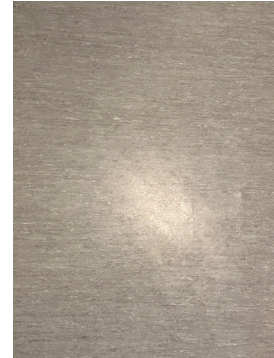
! TG 1 Overflater Gulv

Vinylbelegg med oppbrett på gulv. Høydeforskjell på gulv fra dørterskel til topp slukrist er 30 mm.

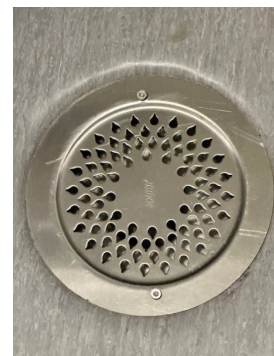
! TG 1 Sluk, membran og tettesjikt

Plastsluk med klemring. Vinylbelegg på gulv og malte mdf. veggplater på vegger.

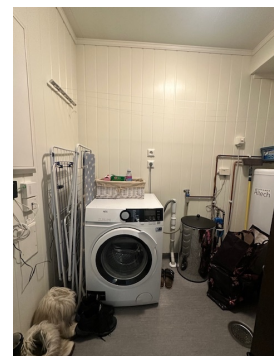
! TG 1 Sanitærutstyr og innredning

Opplegg for vaskemaskin. 200 l varmtvannsbereider. Balansert ventilasjonsanlegg. Sikringsskap. Water Guard.

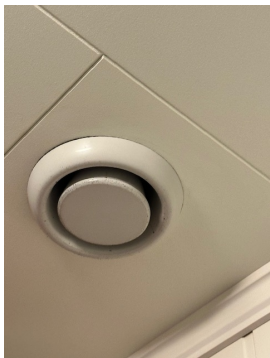
! TG 1 Ventilasjon

Balansert ventilasjonsanlegg

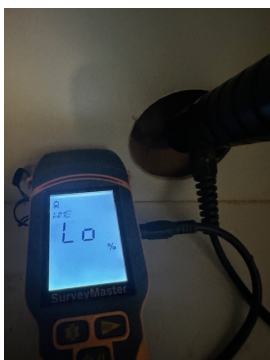
Tilleggende konstruksjoner våtrom

Det er boret hull i vegg. Fuktmåling med pigger inne i vegg - mot vaskerom. Det påvises ikke fukt over normalen.

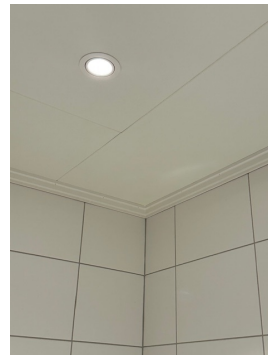
Overflater vegger og himling

Fliser på vegger og tak-ess m/downlights i tak.

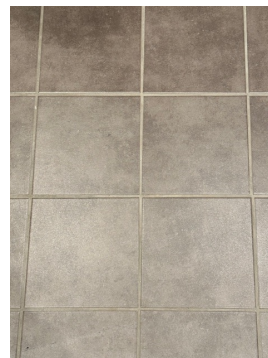
Overflater Gulv

Gulvfliser med varme. Høydeforskjell på gulv fra dørterskel til topp slukrist er 40 mm.

Generelt skal det kommenteres om fliser, at ved normal liming er det mangelfull fylling av lim under 10-20% av fliser og bom i deler/hele fliser kan forekomme.

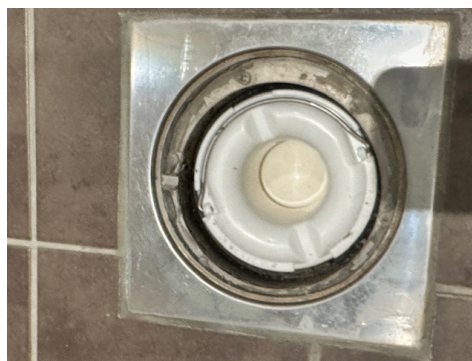
Sluk, membran og tettesjikt

To plastsluk med klemring. Smøremembran på gulv og vegger.

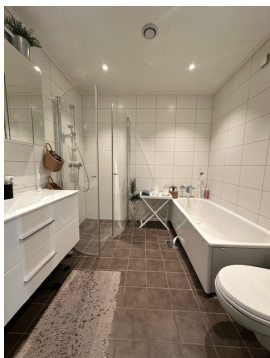
! TG 1 Sanitærutstyr og innredning

Benk med heldekkende porselensvask, overskap med speildør og overlys, innebygget klosett , badekar m/dusjgarnityr, dusjhjørne med to glassdører.

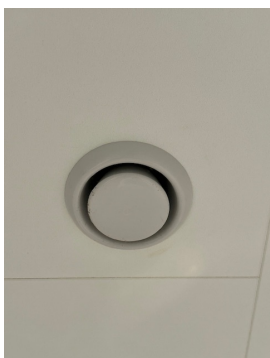
! TG 1 Ventilasjon

Balansert ventilasjonsanlegg

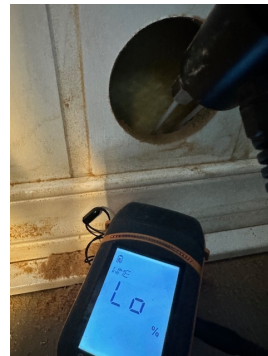
! TG 1 Tilliggende konstruksjoner våtrom

Det er boret hull i vegg. Fuktmåling med pigger inne i vegg - mot bad.
Det påvises ikke fukt over normalen.

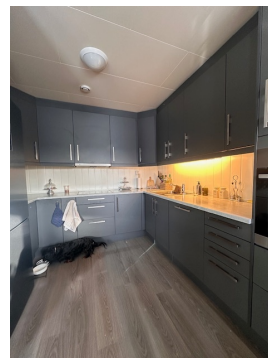
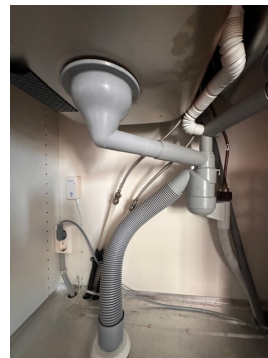
! TG 1 Overflater og innredning

Hesteskoformet takhøy kjøkkeninnredning. Melaminbelagte skrog. Lakkete slette dører og fronter. To høyskap. Laminat benkeplate med nedfelt dobbel oppvaskkum m/1-greps blandebatteri. Innebygget platetopp, stekeovn og oppvaskmaskin. Frittstående kjøleskap. Ventilator over platetopp. Komfyrvakt. Water Guard.

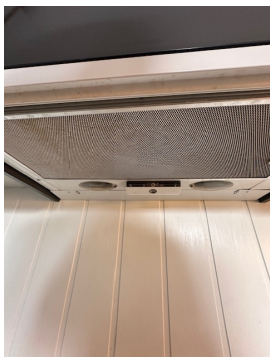
! TG 1 Avtrekk

Ventilator montert over platetopp.

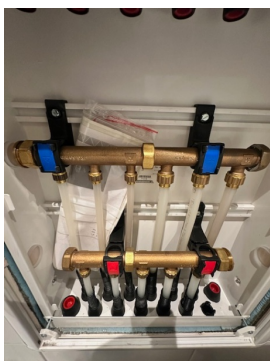
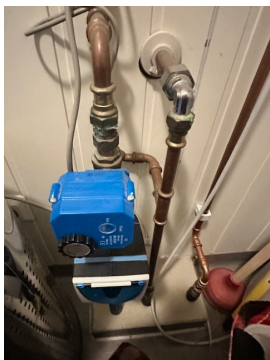
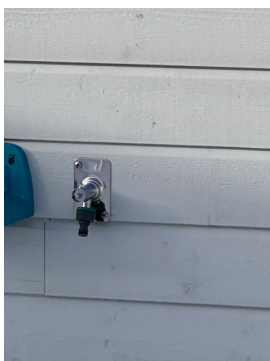
! TG 1 Vannledninger

Vannrør i rør i rør system på hele anlegget. Vannmåler og stoppekran i vaskerom. Ute vannkran.

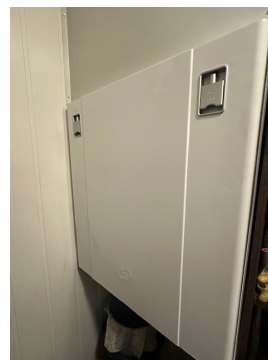
! TG 1 Ventilasjon

Balansert ventilasjonsanlegg med fast avtale på bytting av filtere.

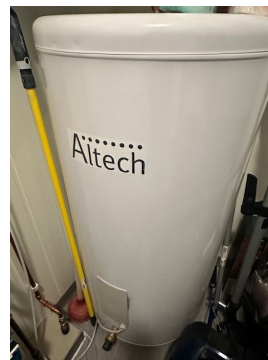
! TG 1 Varmtvannstank

200 l varmtvannsbereider, plassert i vaskerom.

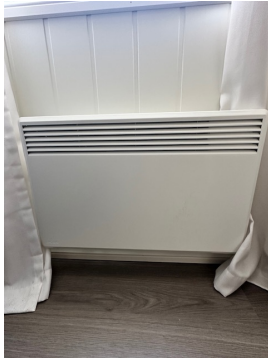
! TG 1 Andre installasjoner

Leiligheten har elektriske panelovn og elektrisk varmekabler i gulv på bad og på fliser i gang.

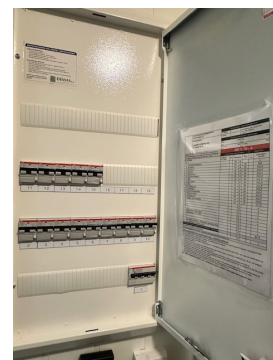
Elektrisk anlegg

Sikringskap med automatsikringer og 400 V. Ny strømmåler. Skjult anlegg. Bredbånd.

Ved omsetning av bolig vil man få endring i bruk av elektrisk anlegg. Derfor anbefales det på generelt grunnlag at en registrert elektroinstallatør foretar en kontroll av boliginstallasjonen ved eierskifte.
