# Tilstandsrapport

Enebolig

Lundvegen 109 , 2435 BRASKEREIDFOSS

Befaringsdato: 03.11.2025

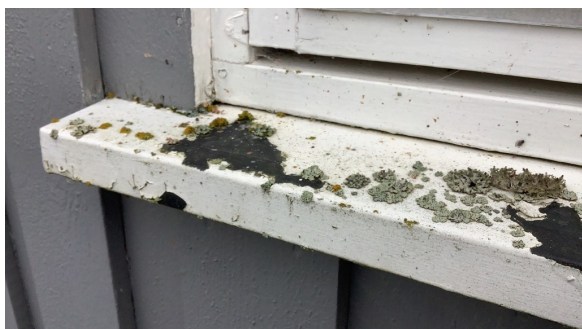
Værslitt vannbrettbeslag med mosedannelse.

Det er ikke krav om å ettermontere snøfangere for å tilfredsstille dagens krav, men det vil være naturlig å montere da taktekking skiftes.  
Vannbrettbeslag bør vedlikeholdes.

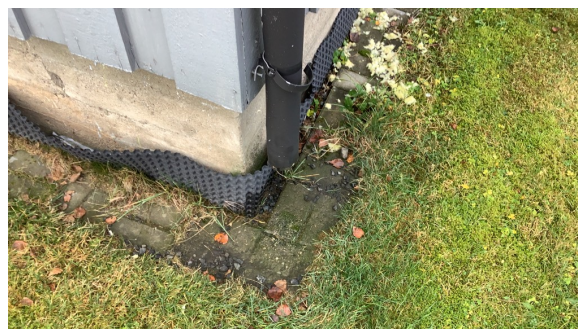
Mangelfull bortledning av takvann.

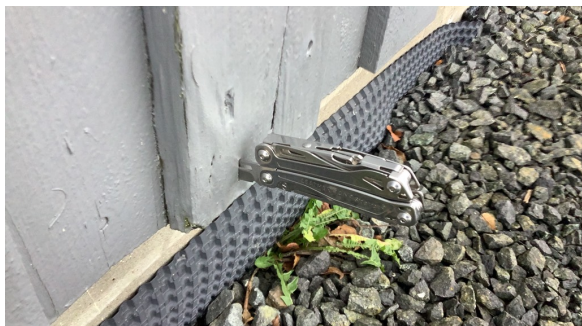
- Det er ingen eller liten lufting i nedre kant av kledning mot grunnmur.
- Det er påvist spredte råteskader i bordkledningen.

Eksempel på råteskadet kledning.

- Råteskadet trekledning må skiftes ut.

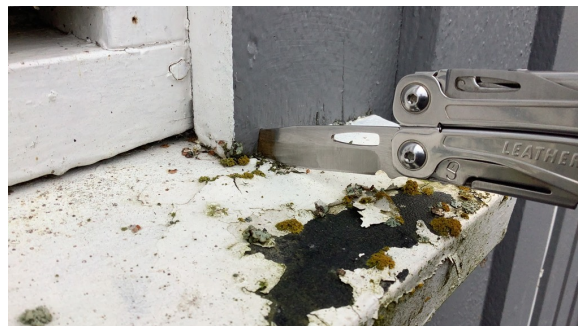
Omramming rundt vinduer er ført helt ned til vannbrett, og dette har ført til spredte råteskader da omramming kan trekke opp fukt fra vannbrett.

Omramming er ført helt ned til vannbrett og dette har ført til spredte råteskader.

Det bør etableres spalte mellom omramming og vannbrett slik at fukt ikke kan trekkes opp fra vannbrett.

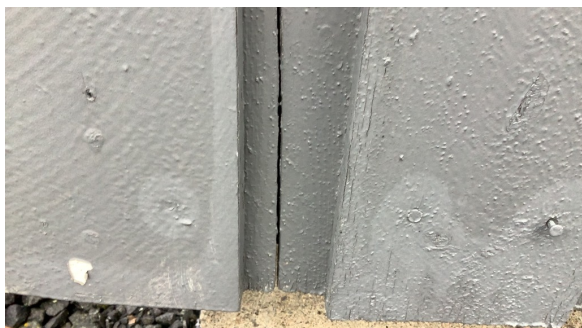
Eksempel på sprukket kledning.

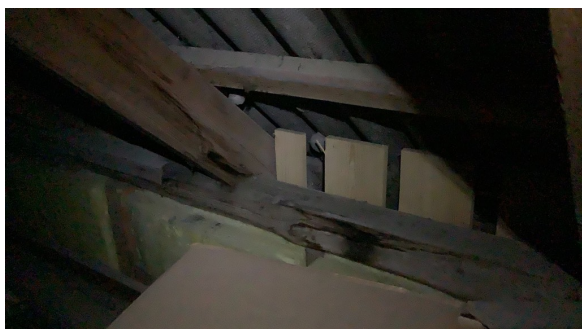
Fukskjolder, men det måles tørt.

Følg med på loftene ved forskjellige klimatiske forhold.

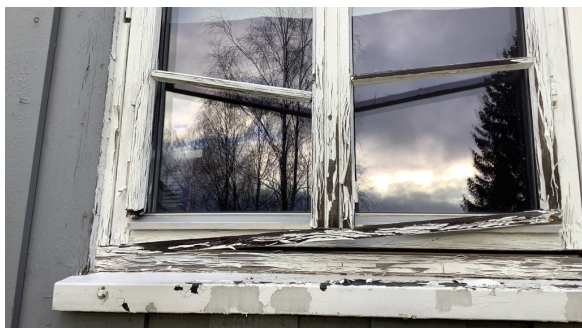
- Det er påvist noen glassruter som er punktert eller sprukne.
- Karmene i vinduer er slitte og det er sprekker i treverket.

Det er påvist sprosper med råteskader.

Værslitt vindu med råteskadede sprosper.

Utskifting av sprosper med råteskader.

I årene som kommer vil det være behov for enten restaurering av eksisterende vinduer eller utskifting av vinduer. Utskifting til vinduer med isolerglass anbefales.

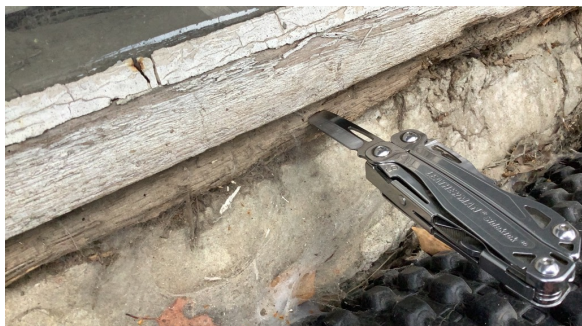
- Det er påvist noen glassruter som er punktert eller sprukne.
- Det er påvist vinduer med fukt/råteskader.

Råteskadet vindu.

- Vinduer med råteskader må erstattes med nye.
- Vinduer med punkterte/sprukne glass må påregnes skiftes ut, enten hele vinduet eller kun selve glassene.

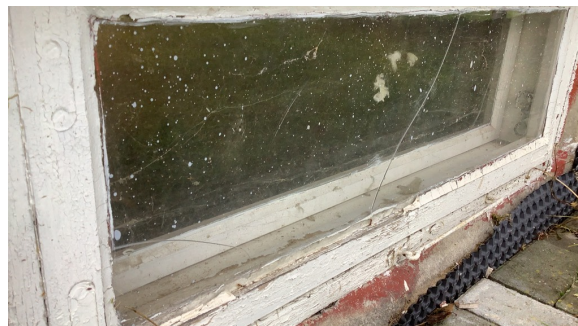
Sprukket glass i vindu.

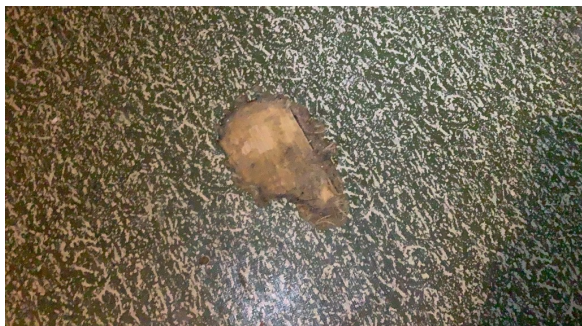
Slitasjeskader i gulvbelegg.  
Løsnet tapet på vegger.  
Manglende listverk.

Slitasje i gulvbelegg.

- Det må foretas tiltak for å lukke avviket.

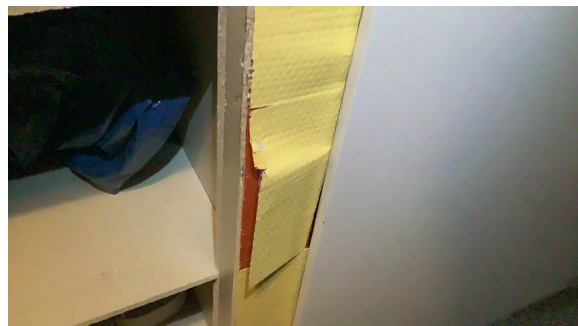
Løstnet tapet.

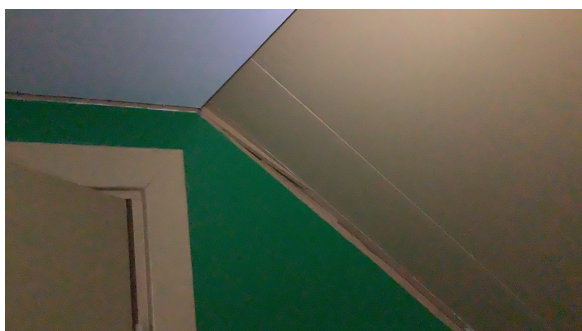
Manglende listverk.

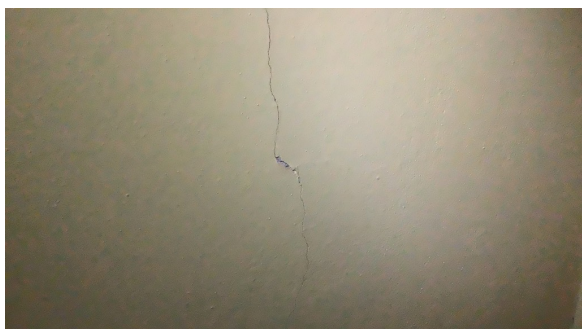
Pipe er plassert inntil delevegg i andre etasje, og pipevange er derfor ikke synlig. Det er i utgangspunktet krav til at alle fire pipevanger er synlige på musteinspiper, med unntak av side med murt lufteløp. Hvis det er murt lufteløp inntil delevegg så medfører ikke plasseringen et avvik. Det er påvist riss i puss på pipe.

Riss i puss på pipe.

Det bør undersøkes om det er murt lufteløp inntil delevegg i andre etasje. Riss bør utbedres ved vedlikehold, og kostnadsestimat gjelder dette.

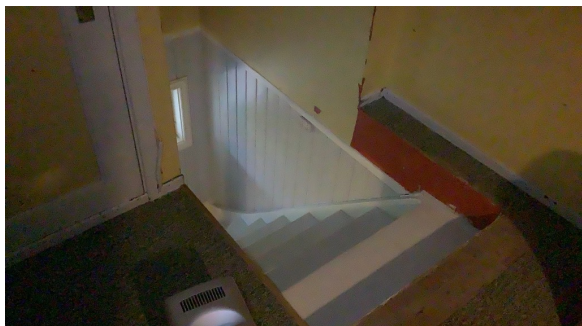
Trappeåpning mangler rekkeverk i andre etasje.

- Rekkverk må monteres for å lukke avviket.
- Håndløper bør monteres, men det var ikke krav på byggetidspunktet.

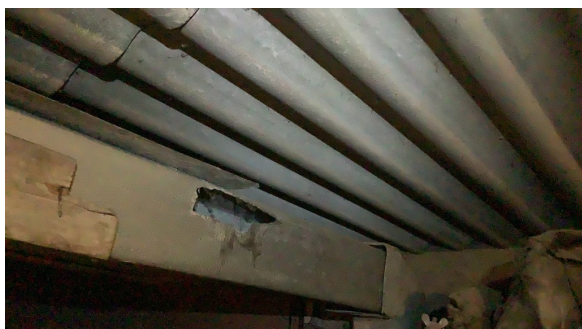
Vaskekjeller er et tidligere fyrrom og det er brannhemmende plater av eternitt i himling. Luftekanal fra fyrkjele er av asbest, og denne er skadet.

Skadet luftekanal av asbest og det er brannhemmende plater av eternitt i himling.

Asbestholdige materialer bør fjernes fra boligen, og dette kan være kostbart å bli kvitt via firma.

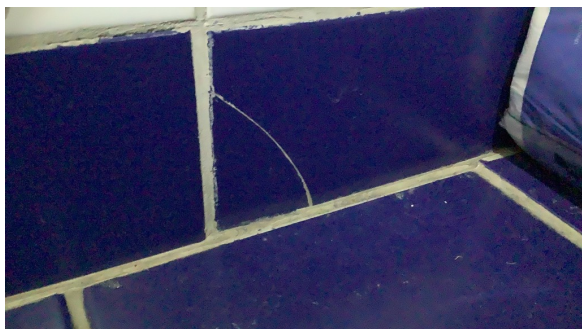
- Det er påvist sprekker i fliser.
- Det er uegnede materialer i våtsoner.

Sprukket flis på vegg.

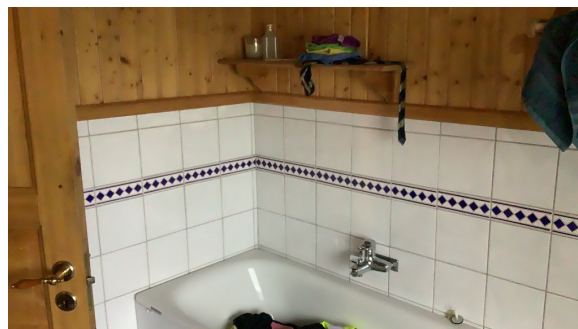
- Uten membran/tettesjikt er det høy risiko for at vann trenger gjennom konstruksjonene og kan medføre fuktskader.
- Skadet flis er i et område hvor den kun utgjør et estetisk avvik.

Det er ikke tettesjikt i den definerte våtsonen over badekar.

Badekaret må brukes med forsiktighet til badet renoveres.

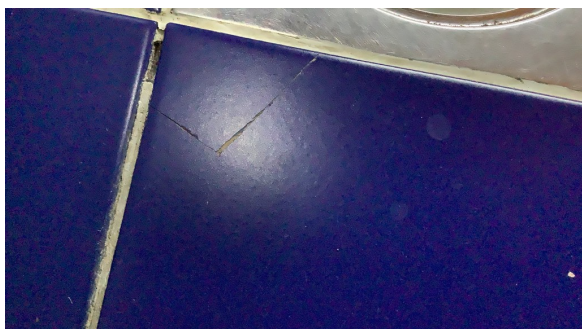
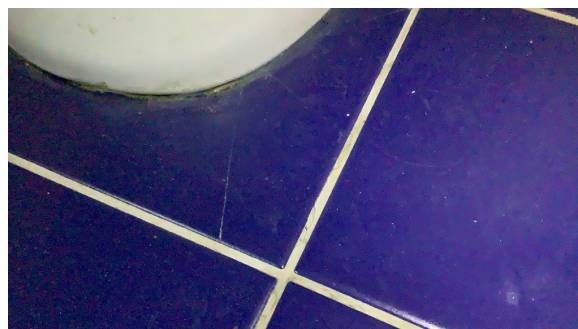
- Det er mulighet for at det kan forekomme vannlekkasje på våtrommet hvor vann ikke vil gå til sluk.
- Det er påvist at noen fliser har bom (hulrom under).
- Det er påvist sprekker i fliser.

Sprukket flis.

Det er kort gjenværende brukstid for badet, så det anbefales ikke at sprukne fliser skiftes ut som et enkeltstående tiltak.

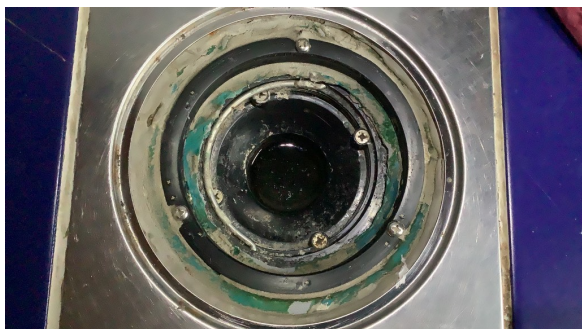
Plastsluk, og det er synlig smøremembran ført under slukets klemring.

Tett dusjkabinett må benyttes til badet renoveres.

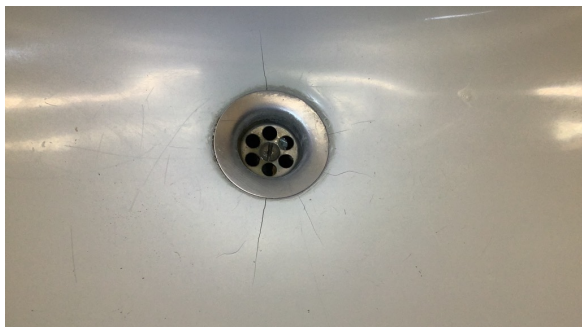
- Riss er vanligvis overfladiske skader i servantens overflate eller glasur. Konsekvensene av riss er hovedsakelig kosmetiske.

Riss i servant.

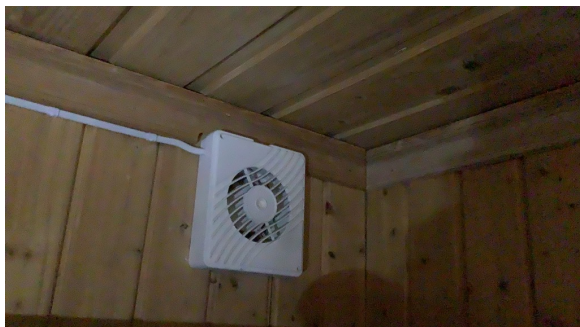
Defekt avtrekksvifte.

Avtrekksviften må skiftes ut.

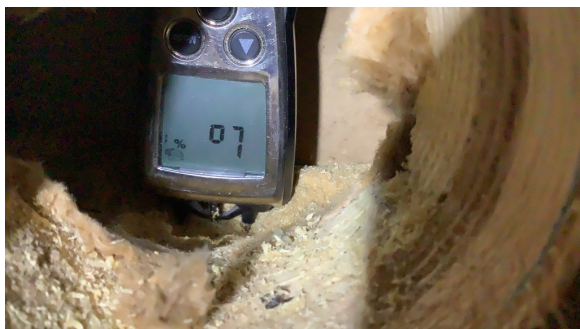
Hulltaking er foretatt uten å påvise unormale forhold. Hulltaking er foretatt fra soverom bak badekar. Fuktkvotemåling (vekt%) i konstruksjonen ble målt til 8.

Hulltaking, og det måles tørt.

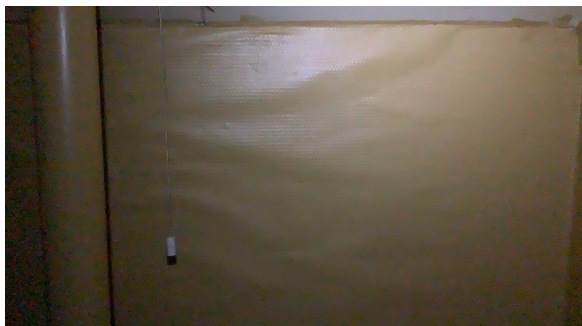
Tapet har løsnet på vegger, sannsynligvis som følge av en eldre taklekkasje.

Bølger i tapet.

Toalettrommet må påregnes renovering.

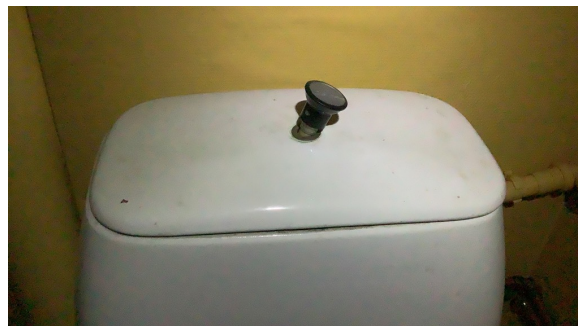
Defekt spyleknapp.

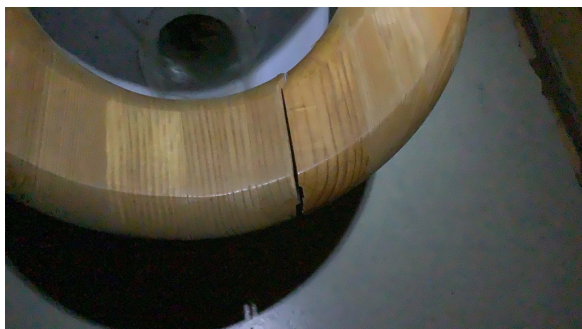
Sprukket toalettsete.

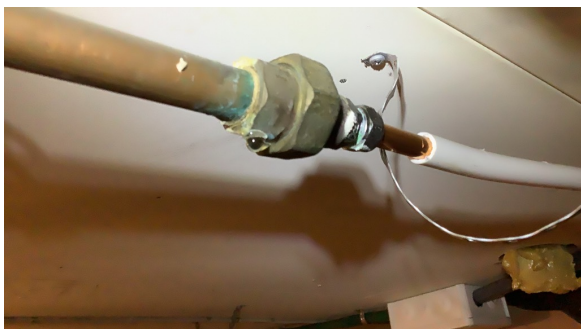
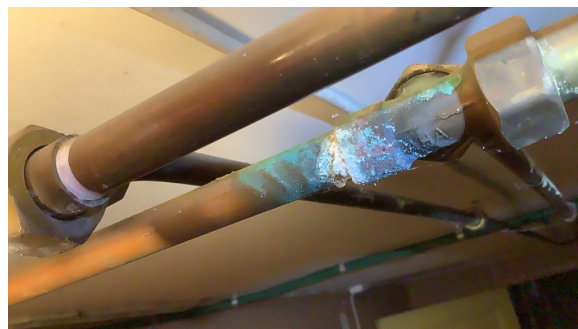
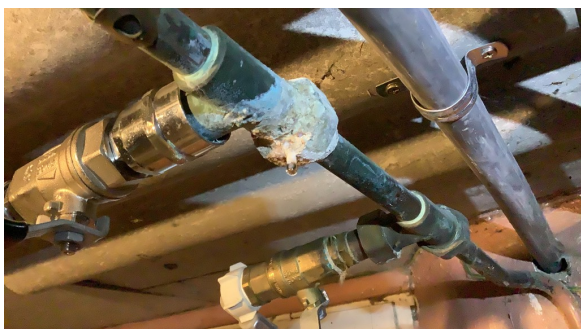
Drypplekkasje.

Kostnadsestimat gjelder utbedring av utette kuplinger.

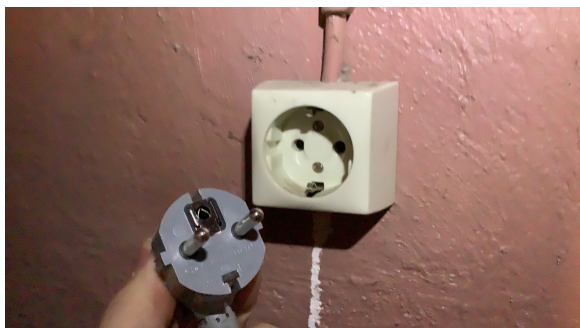
Utilfredsstillende el-tilkobling iht. gjeldende forskrift.

- Det bør etableres tilfredsstillende el-tilkobling etter gjeldende forskrift.

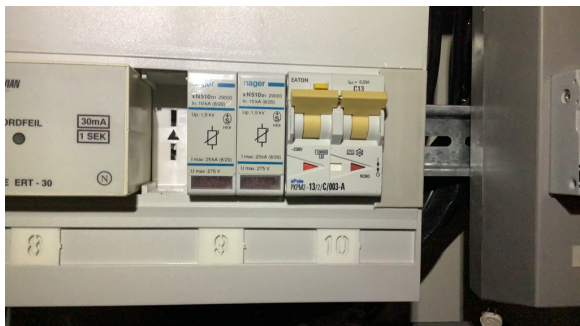
Ett overspenningsvern har løst ut og er fjernet.

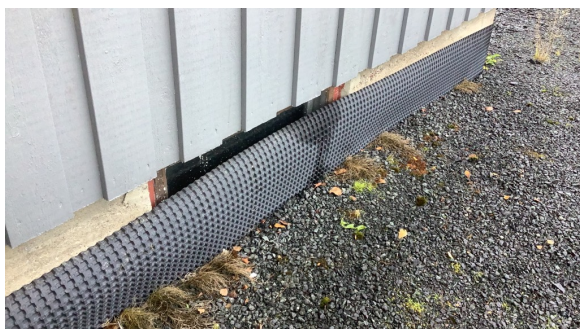
Ut fra alder har drenering flere år gjenværende levetid, men denne vurderes også etter innvendige symptomer. I kjeller er det påvist flere områder med saltutslag på vegger. Det er ukjent om saltutslagene skyldes at dreneringen har begrenset effekt, eller om de oppstod før drenering ble skiftet. Fuktsperre er ikke rettskåret over terreng.

Fuktsperre er ikke rettskåret over terreng

Fuktsperre bør rettskjæres over terreng, og overgang bør sikres med tetteliste som festes i grunnmur. Kostnadsestimat gjelder dette.

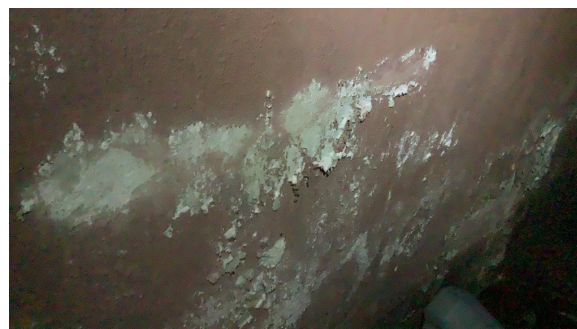
Eksempel på saltutslag på grunnmur.

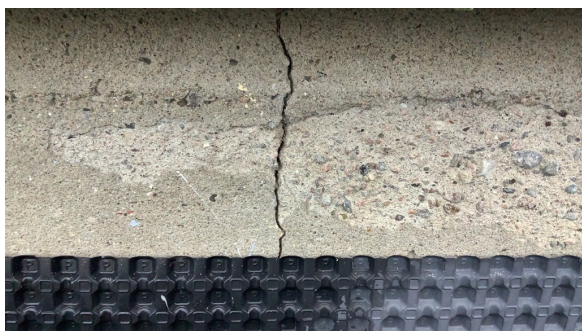
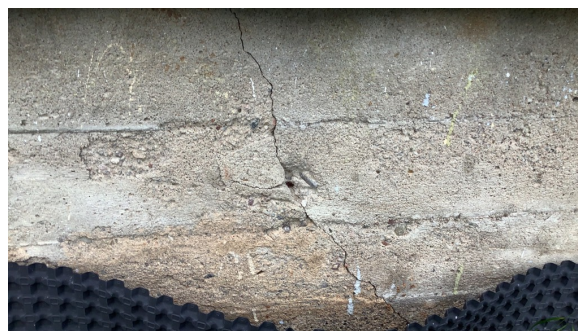
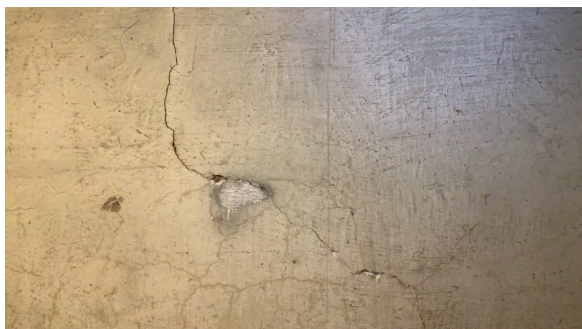
- Det er registrert skråriss som er symptom på setninger.

Utvendig skråriss.

Innvendig skråriss.

Utvendig forsegling av riss og sprekker for å forhindre frostspreng, og følg med på eventuell utvikling.

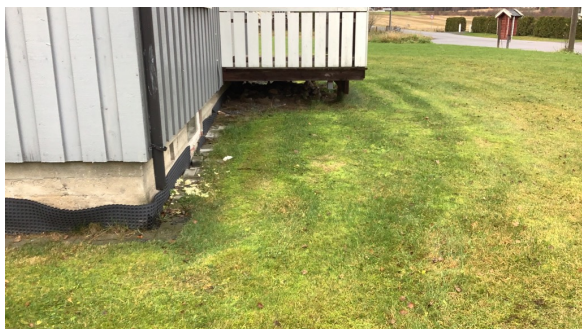
Utilfredsstillende fall fra bolig.

Terrengjustering bør utføres for å etablere tilfredsstillende fall fra boligen. Tilfredsstillende fall vil være minimum 1:50 i en avstand på minimum 3 meter fra boligen.
