Lundvegen 109, 2435 BRASKEREIDFOSS

**BRASKEREIDFOSS**

# Tilstandsrapport

Befaringsdato: 03.11.2025

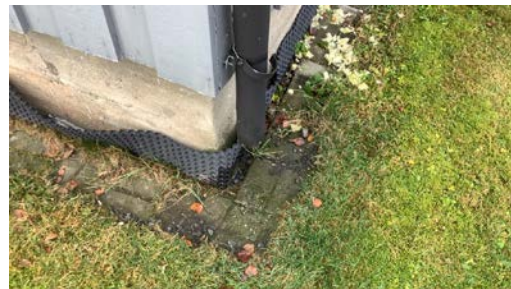
Mangelfull bortledning av takvann.

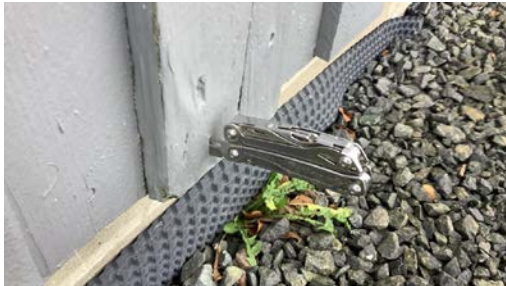
- Det er ingen eller liten lufting i nedre kant av kledning mot grunnmur.
- Det er påvist spredte råteskader i bordkledningen.

Eksempel på råteskadet kledning.

- Råteskadet trekledning må skiftes ut.

**Kostnadsestimat: 20 000 - 100 000**

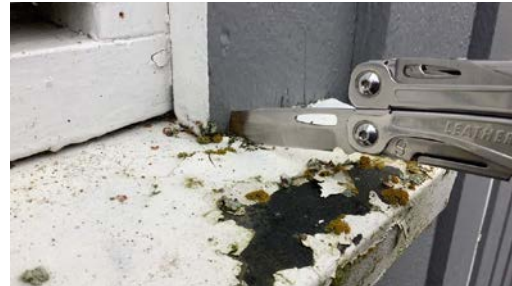
Omramming rundt vinduer er ført helt ned til vannbrett, og dette har ført til spredte råteskader da omramming kan trekke opp fukt fra vannbrett.

Omremming er ført helt ned til vannbrett og dette har ført til spredte råteskader.

Det bør etableres spalte mellom omramming og vannbrett slik at fukt ikke kan trekkes opp fra vannbrett.

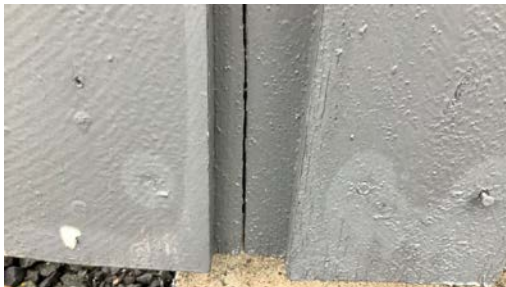
Eksempel på sprukket kledning.

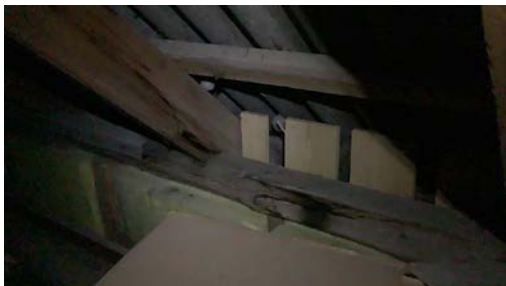
Fuktskjolder, men det måles tørt.

Dette kan gjøres i forbindelse med utskifting av taktekking og undertak. Det bør brukes diffusjonsåpen undertaksduk.

Følg med på loftene ved forskjellige klimatiske forhold.

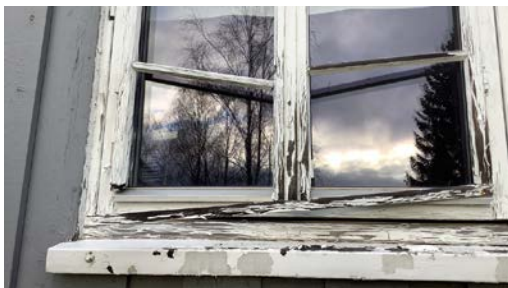
- Det er påvist noen glassruter som er punktert eller sprukne.
- Karmene i vinduer er slitte og det er sprekker i trevirket.

Det er påvist sprosper med råteskader.

Værslitt vindu med råteskadede sprosper.

Utskifting av sprosper med råteskader.

I årene som kommer vil det være behov for enten restaurering av eksisterende vinduer eller utskifting av vinduer. Utskifting til vinduer med isolerglass anbefales.

**Kostnadsestimat: 20 000 - 100 000**

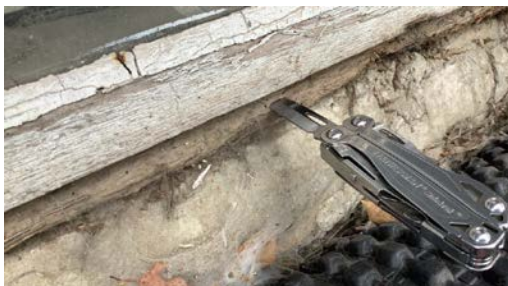
- Det er påvist noen glassruter som er punktert eller sprukne.
- Det er påvist vinduer med fukt/råteskader.

Råteskadet vindu.

- Vinduer med råteskader må erstattes med nye.
- Vinduer med punkterte/sprukne glass må påregnes skiftes ut, enten hele vinduet eller kun selve glassene.

**Kostnadsestimat: Under 20 000**

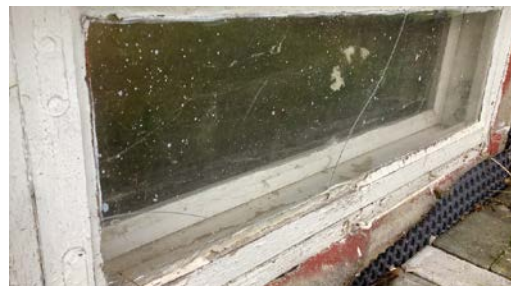
Sprukket glass i vindu.

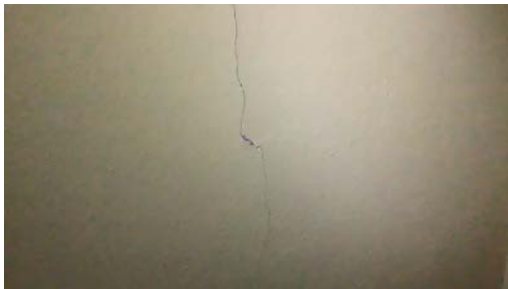
Pipe er plassert inntil delevegg i andre etasje, og pipevange er derfor ikke synlig. Det er i utgangspunktet krav til at alle fire pipevanger er synlige på musteinspiper, med unntak av side med murt lufteløp. Hvis det er murt lufteløp inntil delevegg så medfører ikke plasseringen et avvik. Det er påvist riss i puss på pipe.

Riss i puss på pipe.

Det bør undersøkes om det er murt lufteløp inntil delevegg i andre etasje. Riss bør utbedres ved vedlikehold, og kostnadsestimat gjelder dette.

**Kostnadsestimat: Under 20 000**

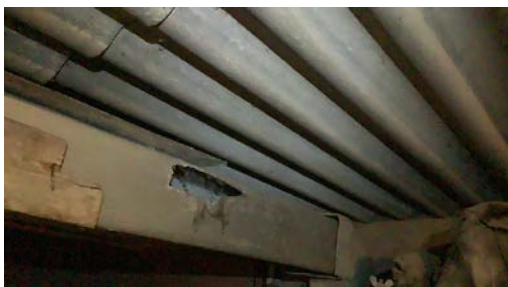
Vaskekjeller er et tidligere fyrrom og det er brannhemmende plater av eternitt i himling. Luftekanal fra fyrkjele er av asbest, og denne er skadet.

Skadet luftekanal av asbest og det er brannhemmende plater av eternitt i himling.

Asbestholdige materialer bør fjernes fra boligen, og dette kan være kostbart å bli kvitt via firma.

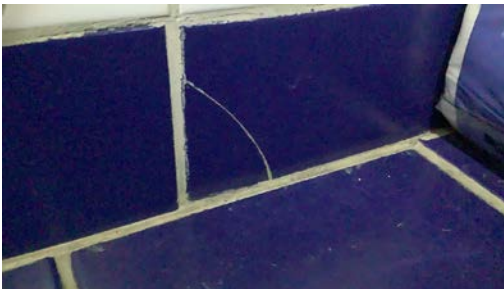
- Det er påvist sprekker i fliser.
- Det er uegnede materialer i våtsoner.

- Uten membran/tettesjikt er det høy risiko for at vann trenger gjennom konstruksjonene og kan medføre fuktskader.
- Skadet flis er i et område hvor den kun utgjør et estetisk avvik.

Sprukket flis på vegg.

Badekaret må brukes med forsiktighet til badet renoveres.

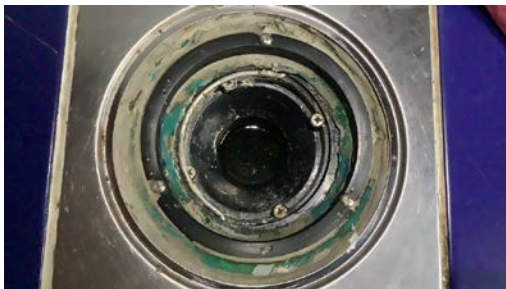
- Det er viktig å merke seg at levetiden til en membran varierer basert på kvalitet, installasjon og bruk. Eldre membraner kan bli sprø og sprekke opp, noe som fører til at de mister sin vanntettende funksjon. Dette kan resultere i vannlekkasjer gjennom vegger og gulv og fuktskader.
- Sluket må sjekkes og rengjøres jevnlig.

Plastsluk, og det er synlig smøremembran ført under slukets klemring.

Tett dusjkabinett må benyttes til badet renoveres.

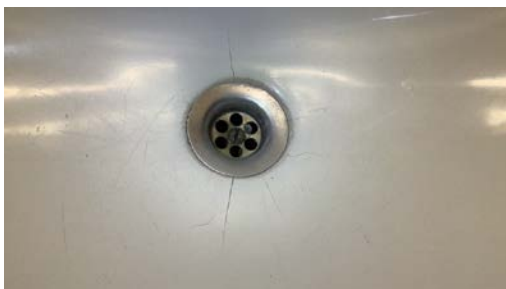
- Det er påvist riss/sprekker i utstyr på våtrommet.

- Riss er vanligvis overfladiske skader i servantens overflate eller glasur. Konsekvensene av riss er hovedsakelig kosmetiske.

Riss i servant.

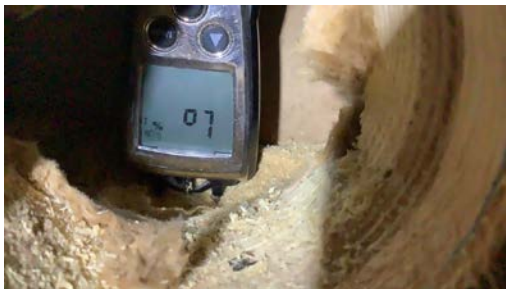
Hulltaking er foretatt uten å påvise unormale forhold. Hulltaking er foretatt fra soverom bak badekar. Fuktktivtemåling (vekt%) i konstruksjonen ble målt til 8.

Dette er ikke det området det er størst sjanse for å påvise en lekkasje, men resten av installasjonene vender mot yttervegg.

Hulltaking, og det måles tørt.

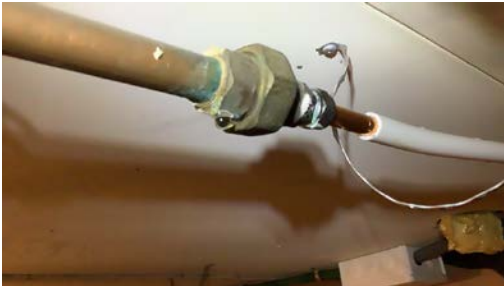
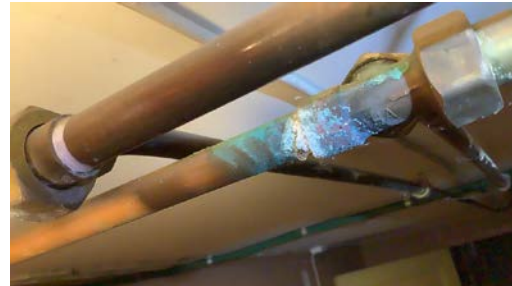
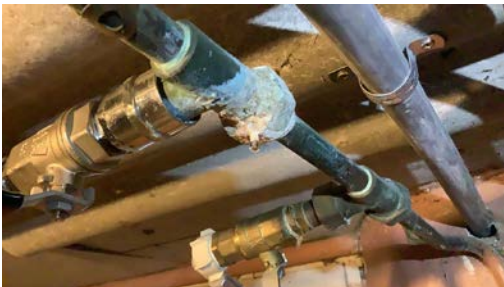
Drypplekkasje.

Kostnadsestimat gjelder utbedring av utette kuplinger.

**Kostnadsestimat: Under 20 000**

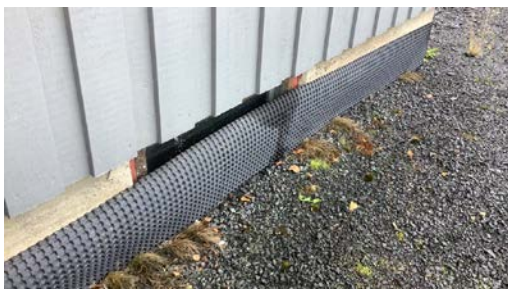
Fuktsperre er ikke rettskåret over terreng

Fuktsperre bør rettskjæres over terreng, og overgang bør sikres med tetteliste som festes i grunnmur. Kostnadsestimat gjelder dette.

**Kostnadsestimat: Under 20 000**

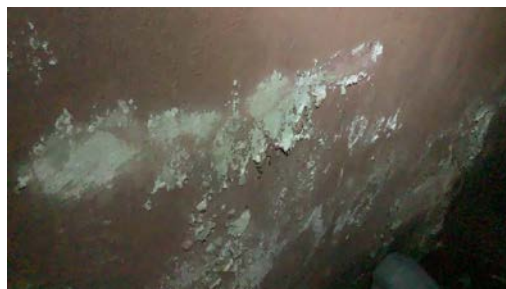
Ut fra alder har drenering flere år gjenværende levetid, men denne vurderes også etter innvendige symptomer. I kjeller er det påvist flere områder med saltutslag på vegger. Det er ukjent om saltutslagene skyldes at dreneringen har begrenset effekt, eller om de oppstod før drenering ble skiftet. Fuktsperre er ikke rettskåret over terreng.

Eksempel på saltutslag på grunnmur.

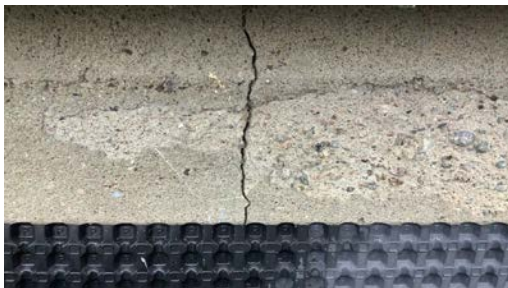
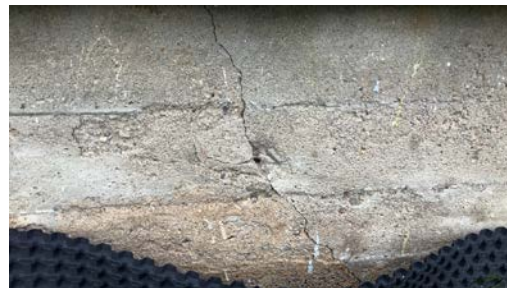
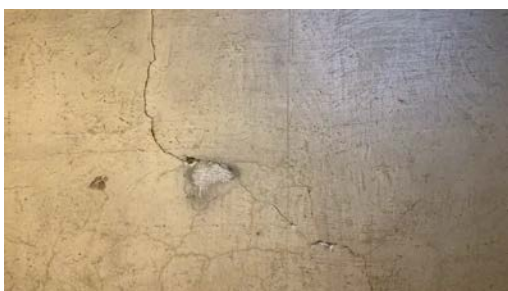
Utvendig skråriss.

Innvendig skråriss.

Utvendig forsegling av riss og sprekker for å forhindre frostspreng, og følg med på eventuell utvikling.

**Kostnadsestimat: Under 20 000**
