# Tilstandsrapport

Boligbygg med flere boenheter

Maria Dehli's vei 36 B, 1083 OSLO

Befaringsdato: 11.05.2026

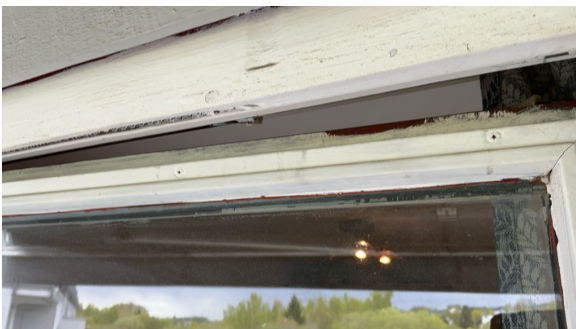
### TG 2 Vinduer

- Karmene i vinduer er slitte og det er sprekker i trevirket.

Vinduer bærer preg av noe manglende vedlikehold og med tanke på alder, er gummipakninger sprøe og punktering kan være en mulighet.

- Det må påregnes noe vedlikehold og at enkelte vinduer må skiftes ut.

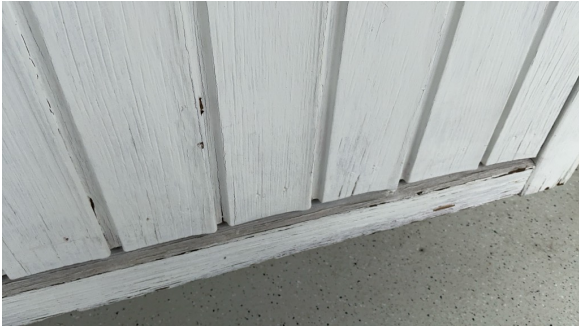
### TG 2 Dører - 2

- Karmene i dører er værslitte utvendig og det er sprekker i trevirket.

Døren har tiltenkt funksjon, men redusert isolasjonsevne og værslitasje med sprekker i treverket kan føre til økt varmetap og risiko for ytterligere skader. Det bør påregnes vedlikehold og eventuelt utskifting over tid for å sikre funksjon, beskyttelse og levetid.

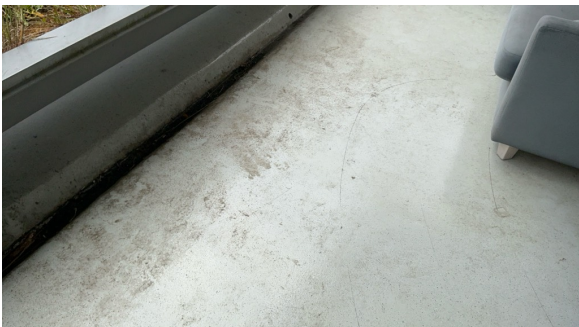
## TG 2 Balkonger, terrasser og rom under balkonger

Det bør utføres vedlikehold og eventuelt utbedring av slitasje på balkongen for å forhindre ytterligere forringelse av konstruksjonen og redusere risiko for fuktskader eller redusert bæreevne over tid.

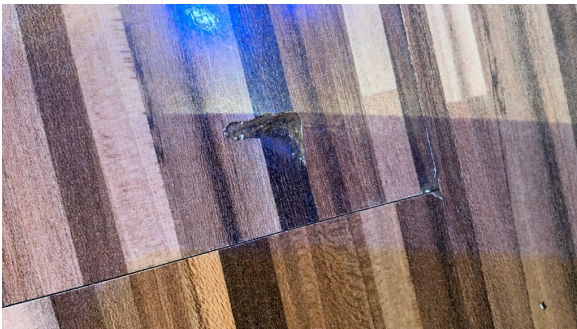
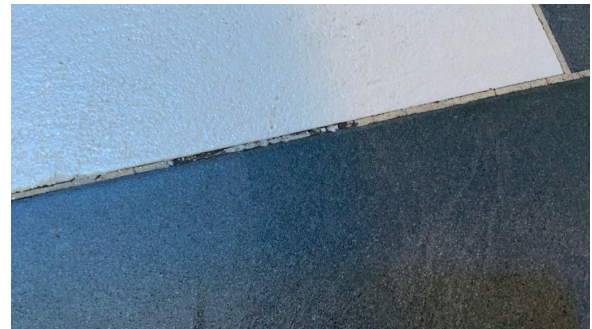
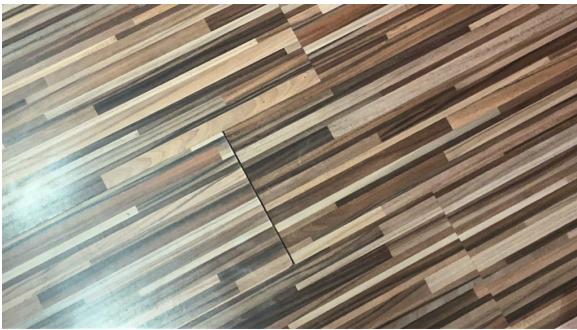
- Overflater har en del slitasjegrad utover det en kan forvente.  
Bomlyd under fliser stedvis på gulv og noe sprekker i fliser. Noe skade på laminat.

- Overflater må utbedres eller skiftes.

Det anbefales å utbedre eller skifte ut skadede og løse fliser samt laminat med skader. Dersom tiltak ikke gjennomføres, kan det føre til ytterligere forringelse av overflatene, redusert brukskvalitet.  
Ny eier vurderer selv behovet for oppgradering.

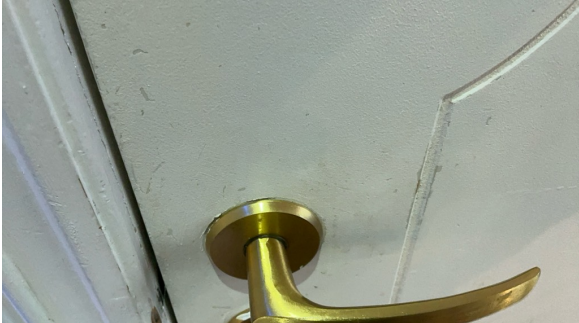
Det er ingen konsekvens ut fra funksjon. For å lukke avviket må dørblad skiftes eller sparkles og males.

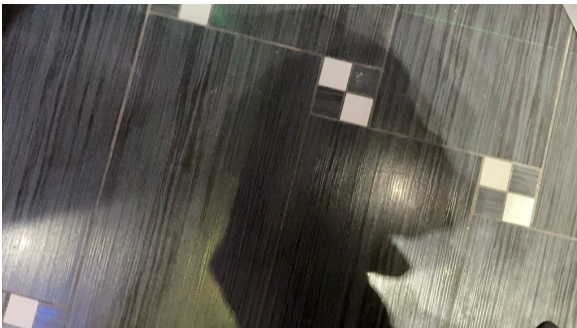
#### TG 1 Overflater vegger og himling

- Selv om bom eller hullyd ikke alltid er et umiddelbart problem, bør det overvåkes nøye før eventuell utvikling i sprekker i flisfuger e.l. oppstår. Dette må en foreta tiltak for, for å begrense utviklingen.

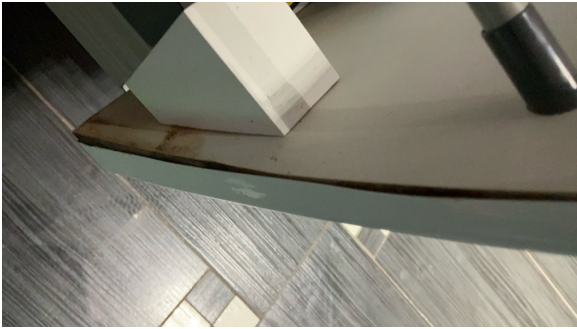
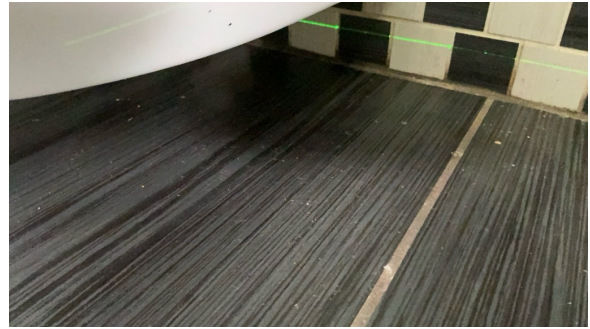
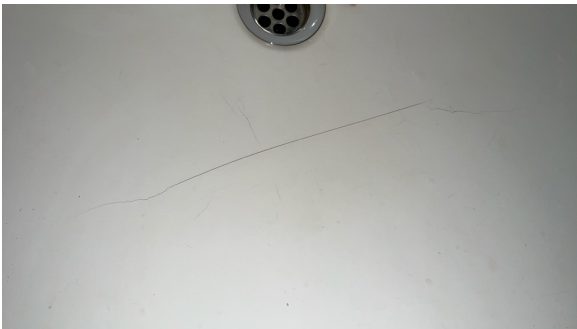
- Det er ikke påvist tilfredsstillende løsning for å synliggjøre lekkasje fra innebygget systerne.
- Det er påvist riss/sprekker i utstyr på våtrommet.
- Det er påvist skader på innredning.

Lys i speil virker ikke, noe skade på innredning, sprekk i servant.

- Uten dreneringsløsning/lekkasjesikring kan lekkasjer pågå over lang tid uten å bli oppdaget. Dette kan føre til omfattende fuktskader i omkringliggende byggematerialer.

- Dersom avvik ikke utbedres er det fare for videre skadeutvikling.

Det bør foretas utbedring eller utskifting av skadet innredning for å sikre funksjon og hindre videre forringelse. Konsekvensen av å ikke utbedre kan være redusert brukervennlighet, økt slitasje og mulig skade på omkringliggende konstruksjoner. Det er ikke etablert løsning for å synliggjøre lekkasje noe som kan føre til at vann inne i sisternen ikke blir oppdaget og påfører konstruksjoner fuktskader. Det er ikke dokumentert om det er lagt membran inne og bak sisternen som beskytter mot fukt

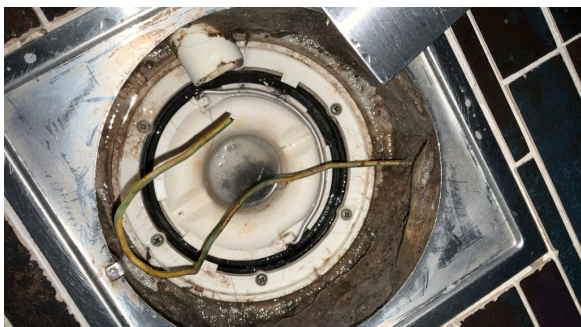
### TG 2 Sluk, membran og tettesjikt

• Det er viktig å merke seg at levetiden til en membran varierer basert på kvalitet, installasjon og bruk. Eldre membraner kan bli sprø og sprekke opp, noe som fører til at de mister sin vanntettende funksjon. Dette kan resultere i vannlekkasjer gjennom vegger og gulv og fuktskader.

Dokumentasjon på utført arbeider bør fremlegges hvis dette er mulig.

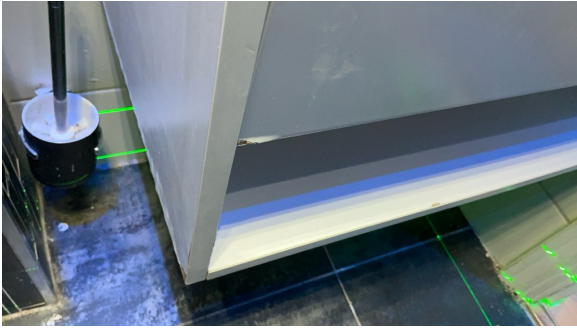
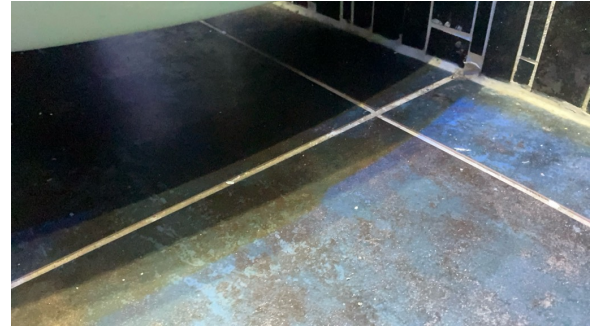
### TG 2 Sanitærutstyr og innredning

• Det er ikke påvist tilfredsstillende løsning for å synliggjøre lekkasje fra innebygget sisterner.

• Det er påvist skader på innredning.

• Dersom avvik ikke utbedres er det fare for videre skadeutvikling.

• Uten dreneringsløsning/lekkasjesikring kan lekkasjer pågå over lang tid uten å bli oppdaget. Dette kan føre til omfattende fuktskader i omkringliggende byggematerialer.

Det bør foretas utbedring eller utskifting av skadet innredning for å sikre funksjon og hindre videre forringelse. Konsekvensen av å ikke utbedre kan være redusert brukervennlighet, økt slitasje og mulig skade på omkringliggende konstruksjoner. Det er ikke etablert løsning for å synliggjøre lekkasje noe som kan føre til at vann inne i sisternen ikke blir oppdaget og påfører konstruksjoner fuktskader. Det er ikke dokumentert om det er lagt membran inne og bak sisternen som beskytter mot fukt.

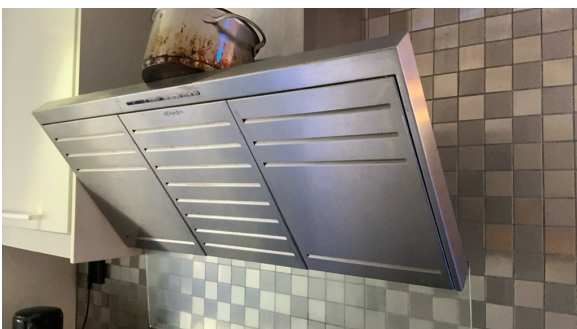
## TG 2 Avtrekk

- Det er vanskelig å etablere andre løsninger.

Det kan være at borettslag/sameie har egne vedtekter som hindrer montering av mekanisk avtrekk fra rommet, anbefalt tiltak må derfor avklares nærmere med styret i borettslag/sameie før det eventuelt kan gjennomføres.

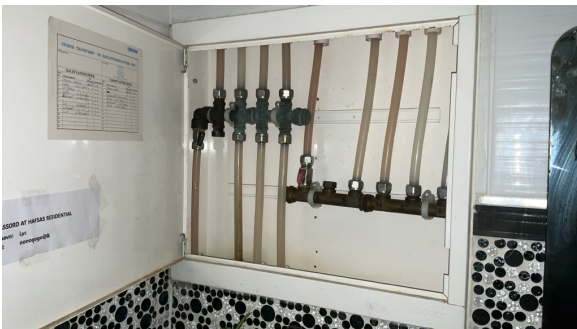
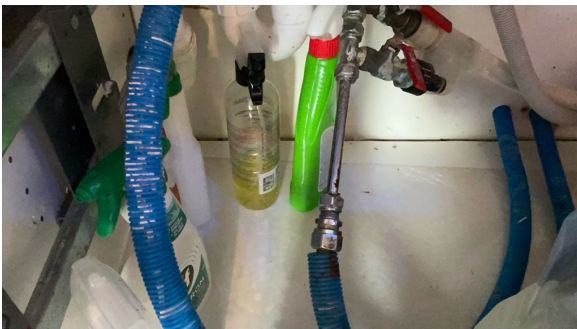
## TG 3 Vannledninger

Rør i kjøkkenbenk er ikke tett i enden og deror ikke lekkasjesikker. Rør i kjøkkenbenk er ikke klamret/festet til vegg og er delvis løse.

- Anlegget bør sjekkes av fagperson.
- Eldre vannrør har blant annet større sannsynlighet for lekkasjer, noe som kan føre til omfattende og kostbare vannskader i boliger.

Rørene i kjøkkenbenken bør tettes i enden og festes forsvarlig til vegg for å sikre lekkasjesikkerhet og stabilitet. Manglende tetting og feste medfører økt risiko for vannlekkasjer og følgeskader på omkringliggende konstruksjoner.

**Kostnadsestimat: 20 000 - 100 000**

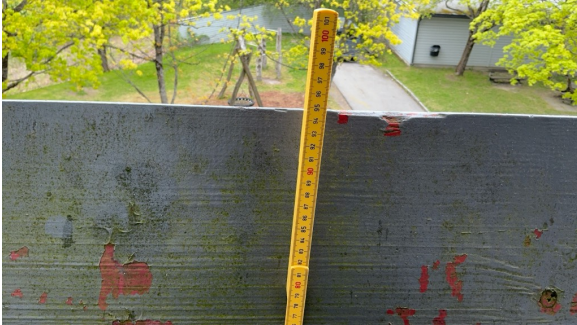
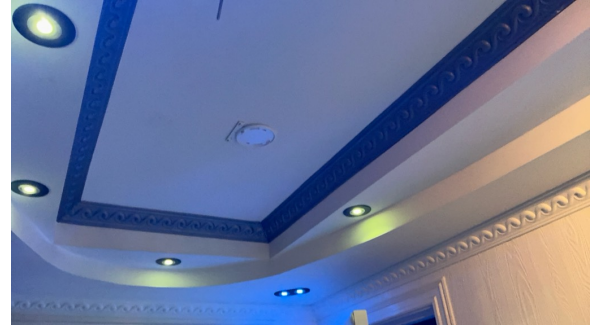
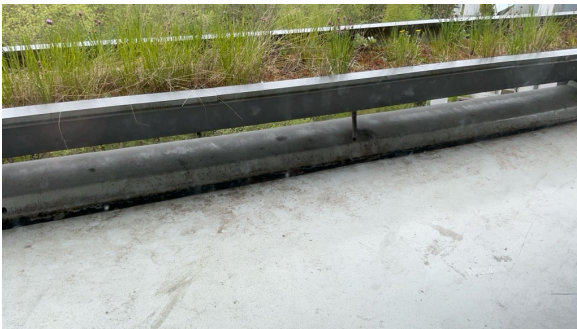
Det ble registrert noe avvik med fare for helse, miljø og sikkerhet

- Det er mangler/skader på håndslukkerutstyr ihht gjeldende forskrift om brannforebygging.
- Det er mangler/skader på røykvarslertstyr ihht gjeldende forskrift om brannforebygging.
- Rekkverket på balkong eller terrasse er for lavt i forhold til dagens krav.

- Innhent nytt røykvarslerutstyr.
- Innhent nytt brannslukningsutstyr.
- Det er ikke krav om utbedring av rekkverkshøyde opp til dagens forskriftskrav.

Manglende eller skadet håndslukkerutstyr må utbedres eller erstattes for å sikre tilstrekkelig brannvern og redusere risikoen for personskade og materielle skader ved brann. Manglende eller defekt røykvarslerutstyr må utbedres eller erstattes for å sikre tidlig varsling ved brann og redusere risikoen for personskade.
