Tilstandsrapport

Boligbygg med flere boenheter

Tøyengata 37B , 0578 OSLO

Befaringsdato: 08.04.2026

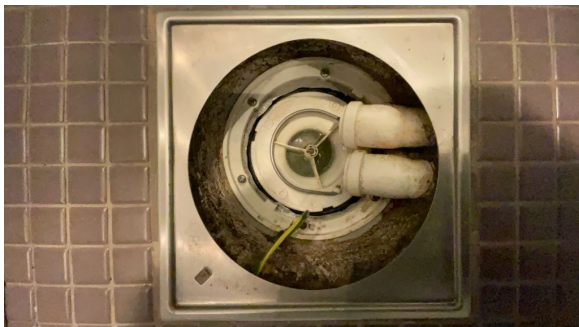
TG 1 Sluk, membran og tettesjikt

Det er plastsluk. Membranen er festet til klemringen på sluket.

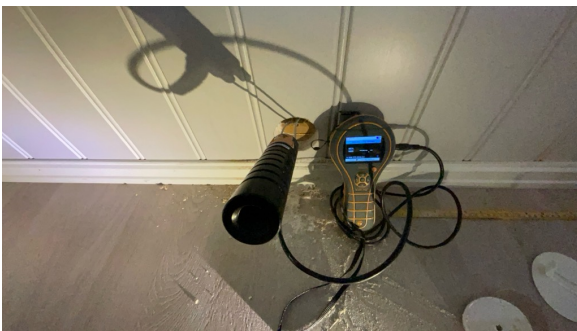
TG 0 Tilliggende konstruksjoner våtrom

Hulltaking er foretatt i tilstøtende soverom. Det ble ikke påvist fukt i konstruksjonen.

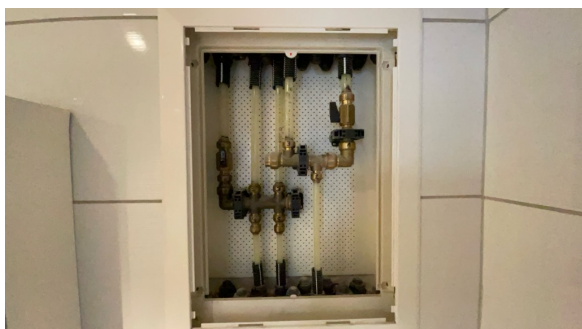
TG 1 Vannledninger

Det er rør i rørsystem med fordelerskap på badet. Det er stoppekraner i fordelerskapet.

Vannrør er skiftet i forbindelse med oppgradering av bad.

Kobberrør i kjøkkenbenken. Det er stoppekraner i kjøkkenbenken. TG 2 pga. alder.
