# Tilstandsrapport

📍 Kong Trygves vei 8, 3125 TØNSBERG

# gnr. 1012, bnr. 67

# Andelsnummer 46

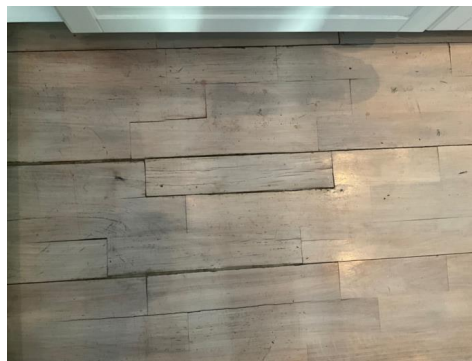
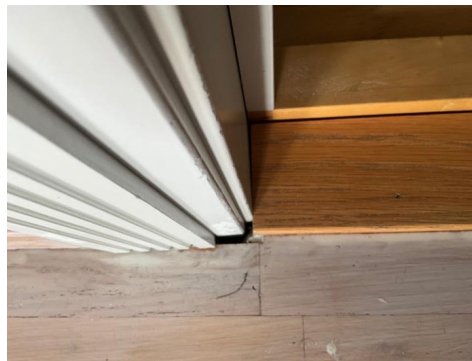
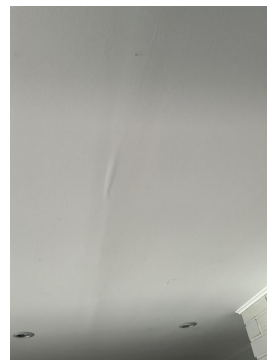
Deler av overflatene er slitte og spesielt gulvet som også har noe fuktskader. Det er ellers registrert noe ujevne overflater og enkelte ufagmessige arbeider.

Skifte gulvet. Ytterligere tiltak må vurderes av kjøper.

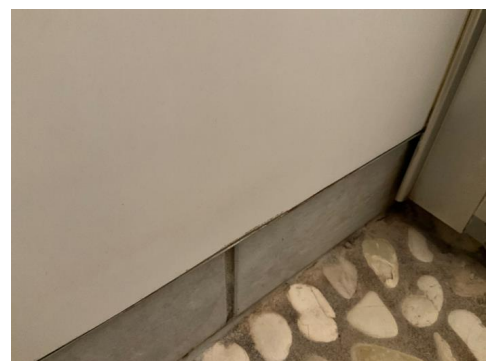
- Det er tegn på fuktskader nederst på våtromsplater.

Noe svelling enkelte steder kan indikere start på fuktskader. Platene er 10 år gamle og mye av forventet levetid er oppbrukt.

Utskiftning er påregnelig innen noe tid.

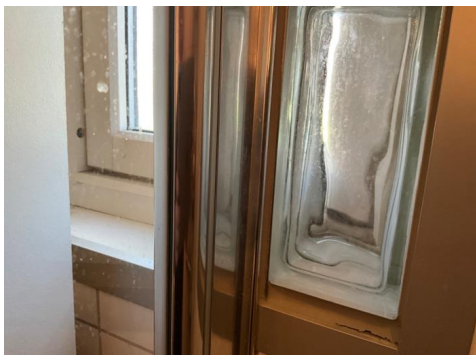
- Det er påvist avvik i fallforhold til sluk i forhold til krav i forskrift på byggetidspunktet.

- Våtrommet fungerer med dette avviket.

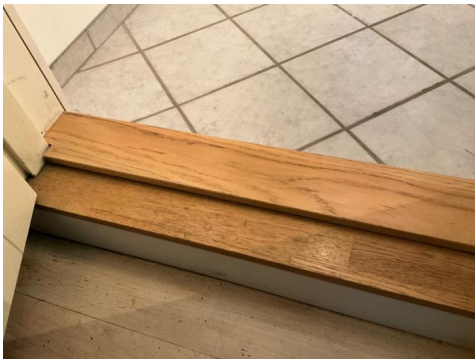
Grunnet fysiske hindringer er det ikke utført hulltaking. Eventuelle mulige skader er da ikke mulig å avdekke. Vurdering er basert på fuktmålinger og observasjoner på tilstøtende vegger og inne på rommet.
