# Tilstandsrapport

Enebolig

Lundebyveien 192, 1878 HÆRLAND

Befaringsdato: 05.08.2025

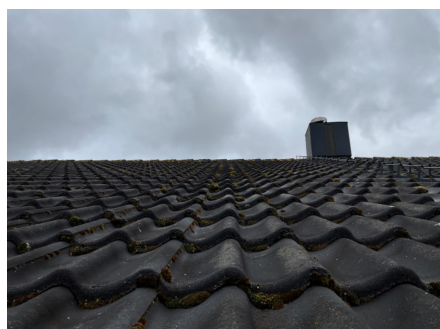
- Når takteking og undertak begynner å bli gamle, øker risikoen for lekkasjer, noe som kan føre til omfattende og kostbare reparasjoner av underliggende konstruksjoner dersom en ikke foretar tiltak på konstruksjonene før dette oppstår.
- Lokal utbedring må utføres.

- Taktekkingen er eldre, og det er påvist slitasje/mosevekst. Mosen bør fjernes for å hindre fuktopphopning og forlenget nedbryting av taktekkingen. Taket bør følges opp jevnlig med tanke på slitasje, og utskifting kan bli nødvendig på sikt.

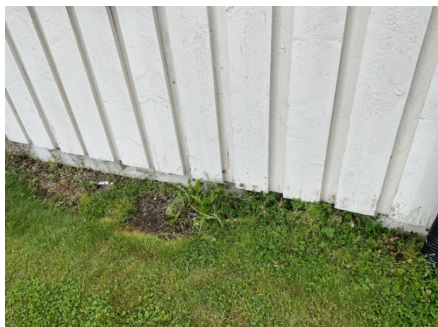
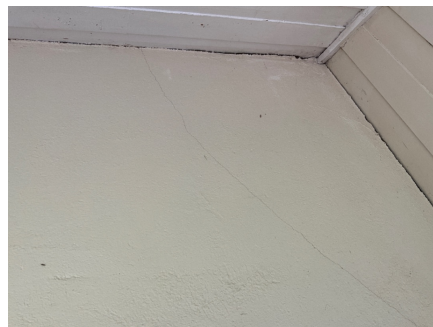
- Det er påvist sprekker i murte/pussede fasader.
- Det er ingen eller liten lufting i nedre kant av kledning mot grunnmur.
- Det er værslitt/oppsprukket trevirke/trepaneler.
- Det er påvist værslitt og oppsprukket trevirke/trepaneler, som følge av elde, eksponering av vær/vind samt manglende vedlikehold opp gjennom årene.
- Ikke tilstrekkelig med lufting mellom kledning og yttervegg. God lufting er viktig og skal drenere ned og lede ut vann som trenger gjennom regnskjermen, slippe ut eventuell fuktighet fra indre deler av veggen samt gi mulighet for at fuktighet kan tørke ut fra baksiden av regnskjermen.
- Påvist noe sprekker i murfasader.

- Det bør foretas tiltak for å bedre lufting av kledningen.
- Det må foretas tiltak for å lukke avviket.
- Kledningen viser værslitasje og tørkesprekker. Uten vedlikehold/utbedring kan det oppstå skader og redusert levetid på treverket.
- Vedrørende lufting, kan konstruksjonen fungere med dette avviket, det må dog gjøres utbedringer om avviket skal lukkes. Det vil imidlertid sjelden være økonomisk rasjonelt som et enkeltstående tiltak. Ved bytting av kledning, bør konstruksjon/lufting bygges opp riktig.
- Sprekkene bør overvåkes regelmessig for å unngå forverring. Tetting kan bli aktuelt for å hindre vanninntrengning og frostskafer.

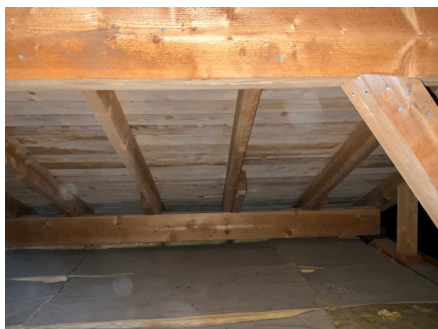
- Det er begrenset/dårlig ventilering av takkonstruksjonen.
- Det er påvist fuktskjolder i undertak/takkonstruksjon.
- Det er registrert symptom på aktivitet fra skadedyr.
- Begrenset med lufting ned mot ender av loftet. God og kontinuerlig lufting er viktig, slik at risiko for skader reduseres.
- Registrert område med muggsopp/svertesopp i undertaket på loftet. Årsak er trolig fordi det er for fuktig på loftet, fra boligen kommer fuktig luft opp på loftet, som kjøles ned.
- Det er påvist spor av mus på loftet, noe som indikerer at skadedyr har hatt tilgang til området. Årsaken til dette kan være små åpninger, sprekker eller utilstrekkelig tetting i byggets konstruksjon, som gir mus mulighet til å trenge inn.

- Luftingen på loftet er begrenset og bør bedres for å redusere risikoen for skader/kondensering. Muggsopp i undertaket er trolig relatert til dårlig lufting som har resultert i kondensering/ising. Loftet kan fungere med avvikene, men bør overvåkes for endringer. Ved omlegging av taktekkingen bør lufting over tak vurderes for å redusere risikoen for kondens og fuktskader.
- Det bør foretas gjennomgang av musetetting rundt boligen for å forhindre at mus trenger inn i boligen, skader på materialer samt vond lukt som konsekvens.

- Det må foretas tiltak for å lukke avviket.

- Lokal utbedring bør utføres.

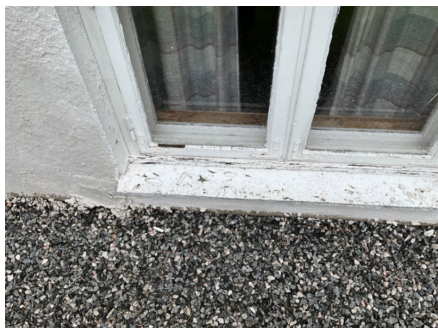
- Det er påvist avvik rundt innsettingsdetaljer.
- Det er påvist noen glassruter som er punktert eller sprukne.
- Karmene i vinduer er slitte og det er sprekker i treverket.

- Vinduets karm har synlige sprekker som kan svekke funksjon og tetthet over tid, forårsaket av aldring, fukt samt manglende vedlikehold.

- Slitte vinduskarm med sprekker bør repareres/vedlikeholdes eller skiftes ut for å sikre tetthet og forhindre fuktskader. Uten tiltak kan skadene forverres og svekke vinduets funksjon.

- Punkterte vinduer har redusert isolasjonsevne og kan gi dugg mellom glassene. Utsifting bør vurderes for å opprettholde funksjon og komfort.

- Vannbrettbeslag og tetting rundt og særlig under vinduet må utføres regntett for å unngå lekkasjer. Fuktskader som konsekvens.

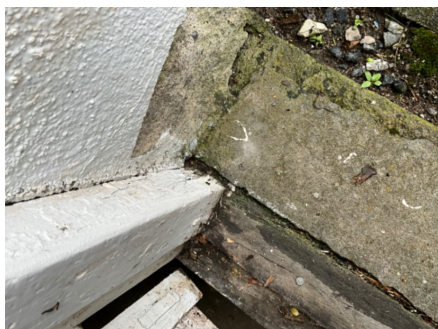
- Det er påvist dør(er) med fukt/råteskader.

- Påvist råteskader i dør til kjeller.

- Døren(e) står foran utskiftning.

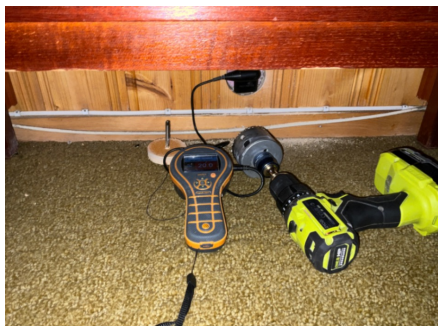
Gulvet er av betong. Veggene har panel og betong/mur. Hulltaking er foretatt, og det er påvist avvik i konstruksjonen. Hulltaking er foretatt i stue. Fuktkvotemåling (vekt%) i konstruksjonen ble målt til 20.

- Det er gjennom hulltaking påvist høyt fuktnivå inne i trekonstruksjonen i hulltakingen, men ikke påvist fuktskader i dette området. Høy luftfuktighet kan over tid føre til muggvekst eller sverting av materialer. Samtidig kan materialer og konstruksjoner bli ødelagt.
- Det er påvist indikasjoner på noe fuktgjennomtrenging i kjellergulv.
- Det er påvist indikasjoner på noe fuktgjennomtrenging inn i kjellermur.

- Det ble etter hulltaking påvist og målt ca. 20 vektprosent i vegg. Treverk skal ha fuktinnhold lavere enn 15 vektprosent. I treverk med fuktighet over 17 vektprosent, øker faren for råte og muggsoppvekst.
- Takstmannen gjorde fuktsøk direkte på grunnmursvegger ved hjelp av ett Protimeter, påvist unormale verdier.
- Det er ikke montert fuktsperre eller lagt isolasjon mot grunnen, det må derfor påregnes fukt fra grunnen.

- Det påviste fuktnivå gir grunn til å overvåke konstruksjonen jevnlig for å se utvikling over tid, og eventuelt foreta tiltak for å unngå fuktskader.
- Takstmannen anbefaler at det utføres ytterligere undersøkelser og nødvendige utbedringer. For å forhindre videre skadeutvikling, bør de innforede veggene rives. Gitt alderen på dreneringen, anbefales det at murveggene ikke kles inn, men heller får god luftsirkulasjon for å redusere risikoen for fuktskader.

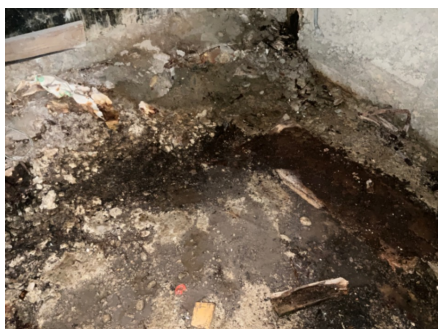
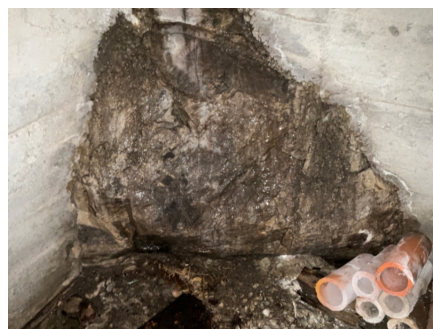
- Det er stedvis påvist fuktnivå som tilsier at konstruksjonen kan ha fuktskader.
- Det er påvist synlig vann i krypkjeller eller synlige tegn på innsig av vann i krypkjeller.
- Påvist at det blir liggende vann på gulv i krypkjeller, som følge av tilsig langs fjell.

- Ytterligere undersøkelser må foretas for å få kartlagt tilstanden og omfanget på eventuelle skader.

Høy luftfuktighet og vann i krypkjelleren bør håndteres ved å lede vann bort. Hvis redrening ikke er mulig grunnet fjell og naturlig tilsig, kan en rotasjonsavfukter vurderes for å redusere fukt. Uten tiltak kan fukt skade konstruksjoner.

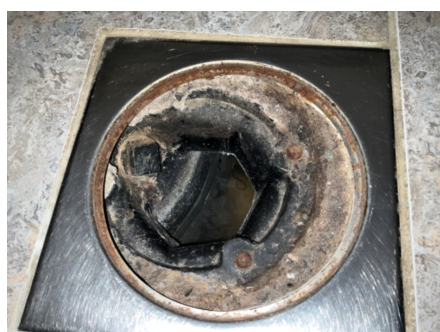
- Det er påvist mangelfull/feil utførelse rundt rørgjennomføringer e.l. som gir fare for fukt i konstruksjonen i våtsone.
- Mer enn halvparten av forventet brukstid er passert på membranløsningen.
- Mer enn halvparten av forventet brukstid er passert på slukløsningen.

- Over halvparten av forventet brukstid på tettesjikt og sluk er passert, og det er usikkert om tettesjiktet er tilstrekkelig for dagens bruk, som innebærer utstrakt dusjing og vannsøl. For å redusere risikoen for lekkasjer anbefales det å benytte et tett dusjkabinett med avløp til sluket. Det er imidlertid ingen garantier for tettesjiktets tilstand, og tidspunktet for nødvendig utskifting er usikkert.

- Sluket må sjekkes og rengjøres jevnlig.
- Andre tiltak:

- Badet kan fungere med dagens avvik, men både tettesjikt og sluk har begrenset gjenværende levetid. På grunn av alder og usikker utførelse er det økt risiko for lekkasjer, særlig rundt sluket. Feil i dette området er en vanlig årsak til fuktskader i underliggende konstruksjoner. Det er viktig at vann ikke blir stående over vannlåsen i sluket, og jevnlig rensing er nødvendig for å redusere risikoen. Utbedring av tettesjiktet vil sjelden være økonomisk rasjonelt som enkeltstående tiltak, og bør vurderes ved en større oppgradering.

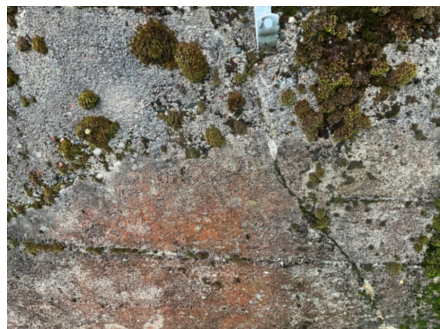
- Det er påvist mindre sprekker og/eller skjevheter i muren.

- Sprekkene bør overvåkes regelmessig for å unngå forverring. Tetting kan bli aktuelt for å hindre vanninntrengning og frostskafer.
