# Tilstandsrapport

Enebolig

Sørgrendavegen 225 , 7633 FROSTA

Befaringsdato: 11.02.2026

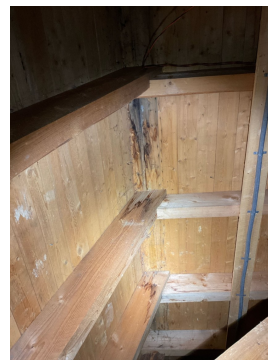
Ved visuell inspeksjon bemerkes det tegn til fukt og svertesopp i takkonstruksjon.

Konstruksjonen ble målt for fukt uten forhøyede verdier og forholdet knyttes til tidligere forhold. Det anbefales at konstruksjonen jevnlig kontrolleres for negativ utvikling.

- Lufting/ventilering bør forbedres.

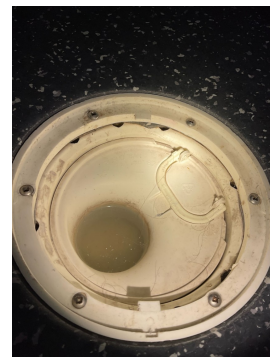
Det er ukjent hvordan avviket påvirker slukets tettefunksjon men det er på befaringsstidspunkt ikke indikasjoner på lekkasje. Forholdet anbefales ytterligere undersøkt.

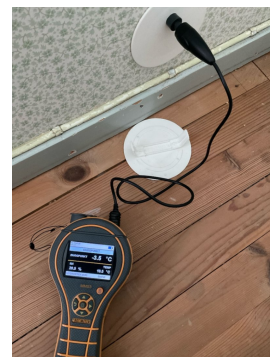
Hulltaking er foretatt uten å påvise unormale forhold. Hulltaking er foretatt ved/i soverom. Relativ fuktighet i konstruksjonen ble målt til 20% ved ca. 20 grader. Det er ikke registrert verdier ut over toleransekrav.
