# Tilstandsrapport

Boligbygg med flere boenheter

Andersbakkan 9 , 7089 HEIMDAL

Befaringsdato: 06.02.2026

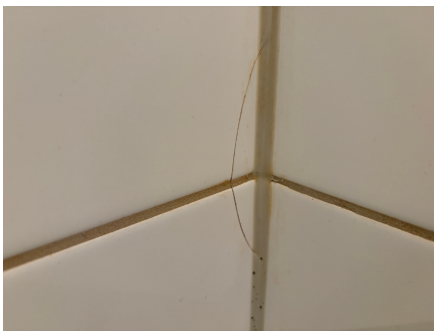
Flis på vegger. Malt overflate i himling. Det registreres et riss/ sprekk på ei veggflis i dusjsonen. Forholdet vurderes kun å være kosmetisk som det fremstår på befaringsdagen. Dette til orientering. Utover dette ble det ikke registrert avvik/ skader.

Mindre riss på veggflis.

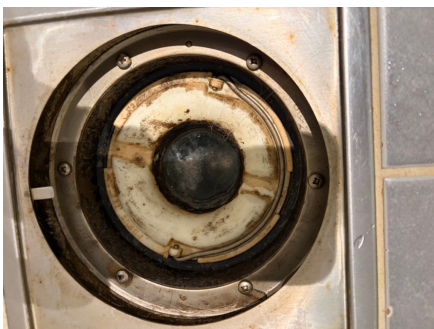
Sluket er et stålsluk og ingen tegn på skader blir registrert. Kontrollen er følgelig begrenset og det forventes da at membran er benyttet som fuktsikring bak og under flis og er påført på en fagmessig god måte etter leggeanvisning.

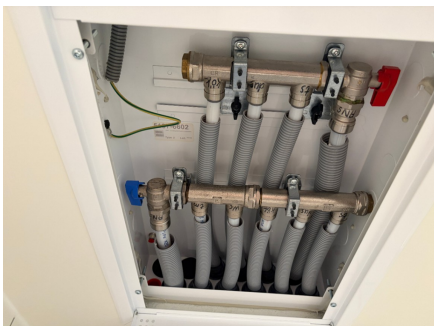
Anlegget fungerte etter enkel test av dette på stedet. Stoppekran er plassert i rørskapet og fungerte som tiltenkt.

Rørskap med stoppekran er plassert i himling på bad.
