Tilstandsrapport

Boligbygg med flere boenheter

Teisenveien 43 , 0666 OSLO

Befaringsdato: 16.04.2026

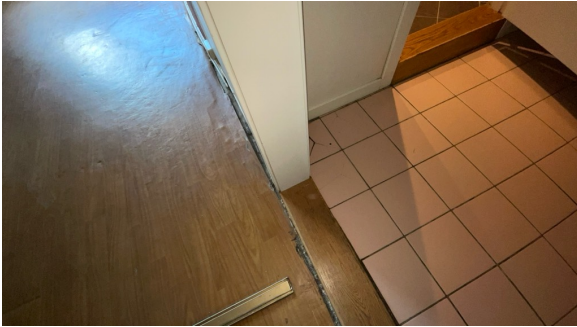
! TG 3 Overflater

- Det er stedvis påvist synlige skader på overflater.
- Overflater har en del slitasjegrad utover det en kan forvente.

Det er stor bruksslitasje på gulv, vegger og tak. Knuste fliser i entré.

- Overflater må utbedres eller skiftes.

Det må påregnes rehabilitering av gulv, vegger og tak.

Kostnadsestimat: 100 000 - 200 000

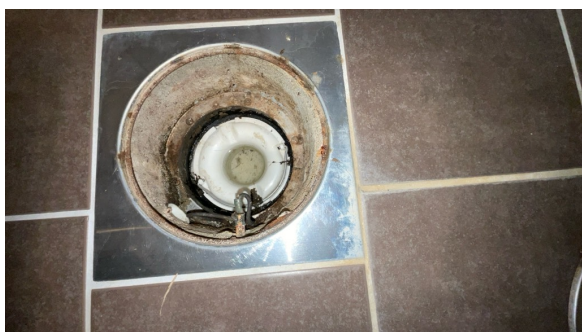
! TG 1 Sluk, membran og tettesjikt

Det er plastsluk. Membranen er festet til klemringen på sluket.

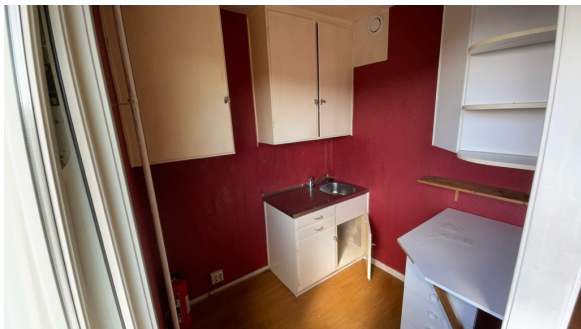
! TG 3 Overflater og innredning

Eldre malt kjøkkeninnredning med glatte fronter.

Det er ikke montert lekkasjestoppere i kjøkkenbenken, eller komfyrvakt.

- Det er påvist at overflater/kjøkkeninnredning har omfattende skader.
- Det er påvist skader på overflater/kjøkkeninnredning utover normal slitasjegrad.

- Det må foretas full utskiftning av overflater/innredning.

Eldre kjøkkeninnredning med bruksslitasje. Vedlikehold eller utskifting av kjøkkeninnredningen må påregnes.

Det anbefales å montere lekkasjestopper i kjøkkenbenken, og komfyrvakt.

Kostnadsestimat: 100 000 - 200 000

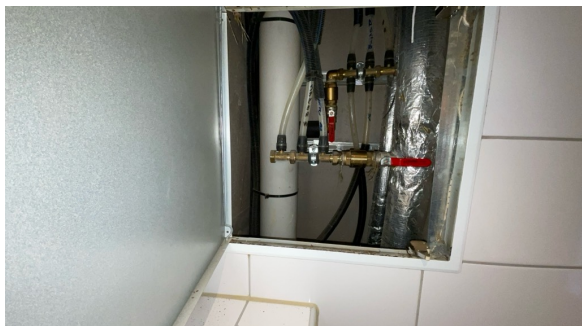
! TG 1 Vannledninger

Det er rør i rørsystem med fordelere bak en luke i veggen på badet. Fordelerne står i et vanntett rom med lekkasjeåpning under toalettet.

Det er stoppekraner ved fordelene.
