# Tilstandsrapport

Tomannsbolig

Jernbanegata 12 A, 3660 RJUKAN

Rapportdato: 10.10.2025

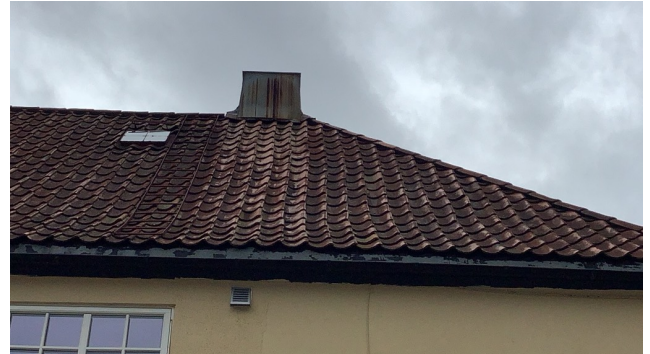
### ! TG 2 Nedløp og beslag

Takrenner og nedløp i lakkert stål.

- Det er ikke krav om utbedring av snøfangere opp til dagens krav.

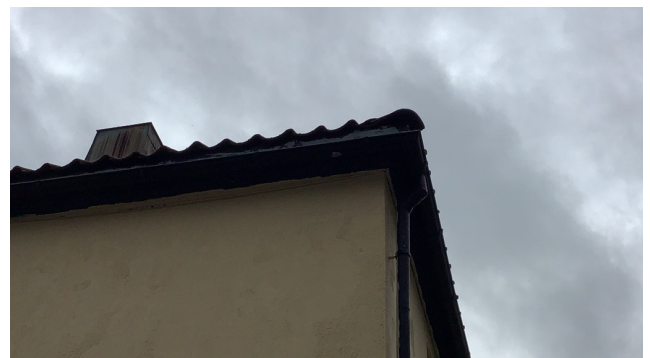
### ! TG 2 Veggkonstruksjon

Veggene har murkonstruksjon. Fasade/kledning har pussede murfasader. Malt i år 2021.

- Det er stedvise sprekkeformasjoner i forblending/utvendig puss.

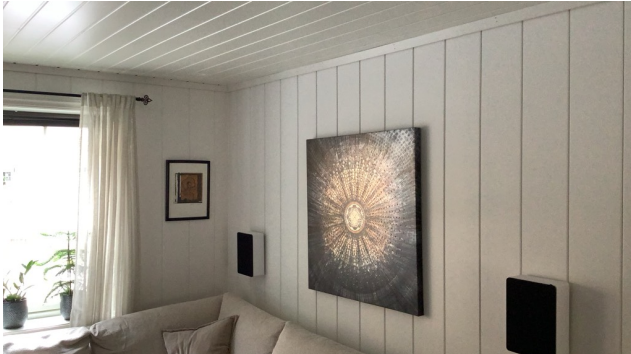
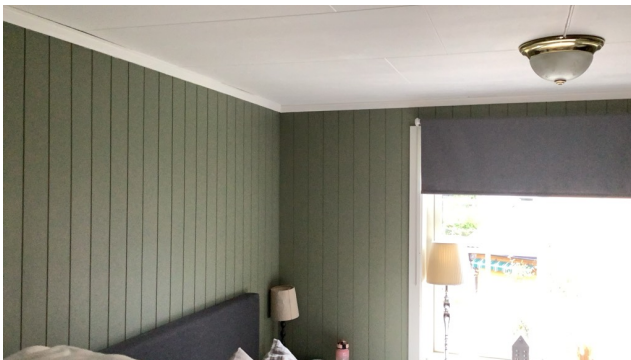
## TG 2 Etasjeskille/gulv mot grunn

Etasjeskiller er av trebjelkelag.

- Det er målt høydeforskjell på mellom 15-30 mm gjennom hele rommet. Tilstandsgrad 2 gis med bakgrunn i standardens krav til godkjente måleavvik.

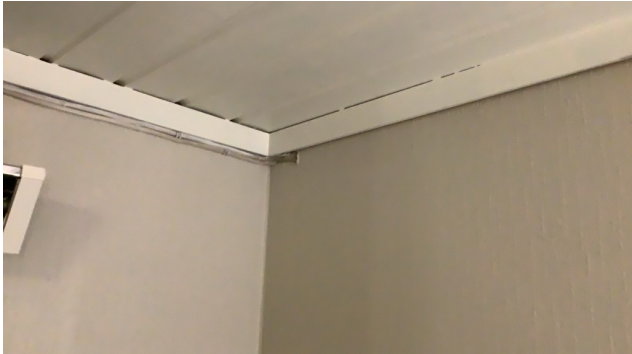
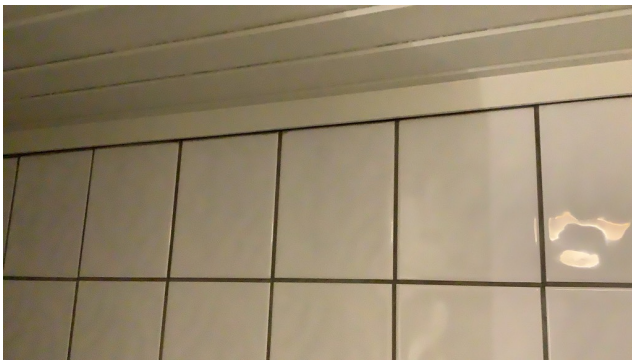
## ! TG 2 Overflater vegger og himling

- Det er påvist at flisfuger har riss/sprekker.
- Det er påvist at noen fliser har bom (hulrom under).
- Overflaten har fuktskade

- Påviste skader må utbedres.
- Overflater må utbedres eller skiftes.
- Gjennomføre ytterligere undersøkelser og foreta utbedring av skade.
- Dersom tiltaket ikke utføres er det fare for videre skadeutvikling.

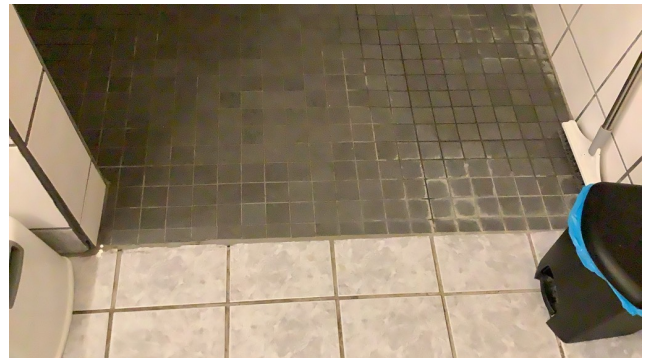
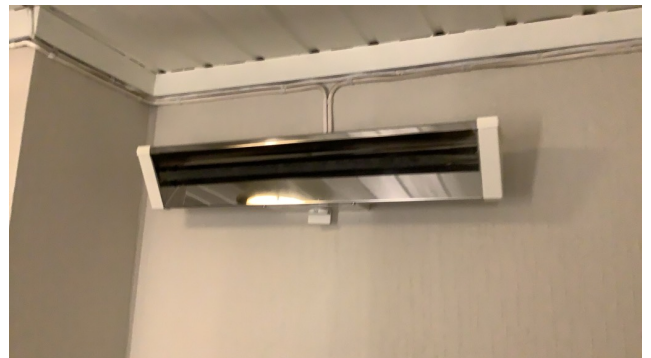
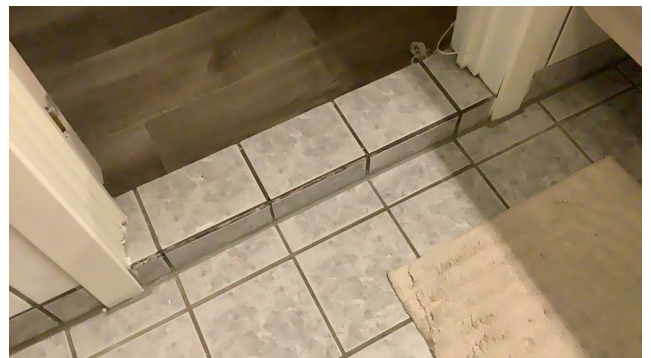
## ! TG 2 Sluk, membran og tettesjikt

- Det er viktig å merke seg at levetiden til en membran varierer basert på kvalitet, installasjon og bruk. Eldre membraner kan bli sprø og sprekke opp, noe som fører til at de mister sin vanntettende funksjon. Dette kan resultere i vannlekkasjer gjennom vegger og gulv og fuktskader.

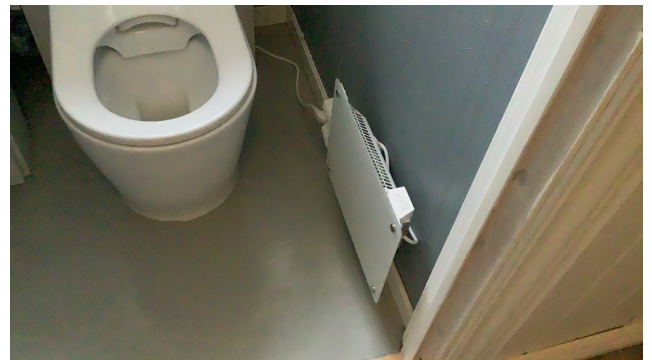
### ! TG 2 Overflater og konstruksjon

- Det er avvik:

Toalettrommet bør renoveres før bruk.

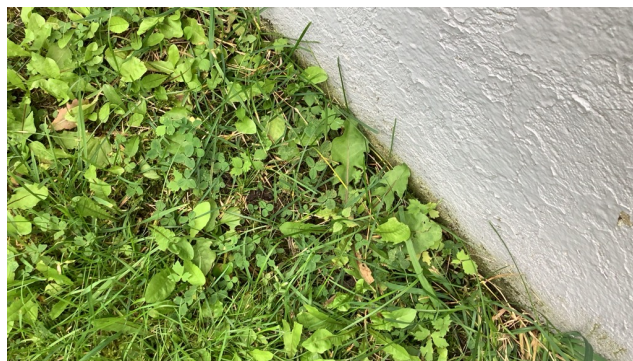
## TG 2 Fuktsikring og drenering

- Det mangler, eller på grunn av alder er det sannsynlig at det mangler, utvendig fuktsikring av grunnmuren ved kjeller/underetasje.
- Mer enn halvparten av forventet levetid på drenering er overskredet.

- Tiltak for redrening rundt boligen kan ikke utelukkes.
- Fuktsikring av muren må etableres inkl. klemlist.
- Det må gjennomføres ytterligere undersøkelser.
