# Elvarheimgata 6 B 2414 ELVERUM

## Tilstandsrapport Eierskifte

Befaringsdato  
**13.6.2025**

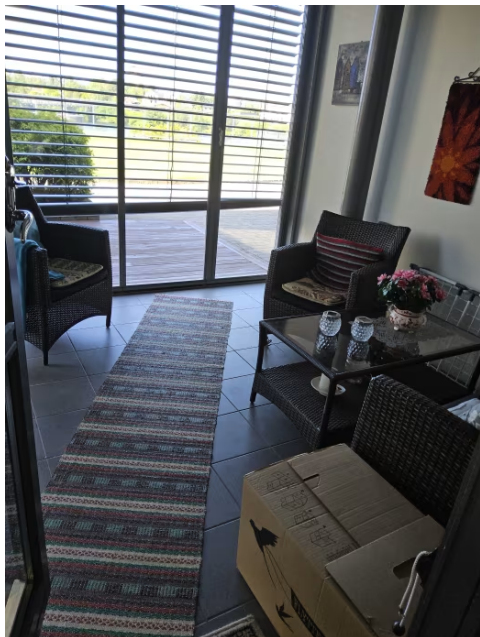
Bilde viser balkong.

TGIU:

Tekking er ikke kontrollert på grunn av fliser som skjuler tettesjiktet.

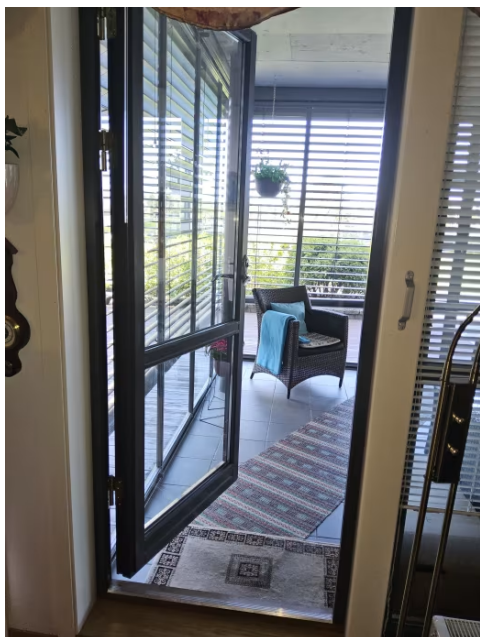
Bilde viser balkongdør.

TG-1

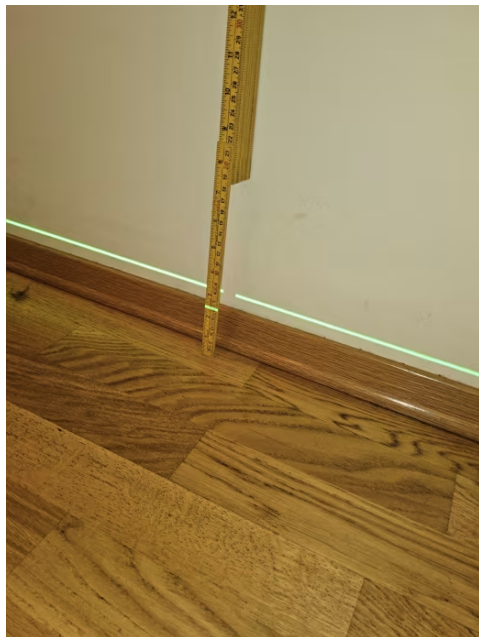
Bilde viser måling av etasjeskiller.

| Er det påvist nedbøy, skjevheter eller svikt i etasjeskille/gulv? | Ja |
| <b>Oppsummering av etasjeskille og gulv på grunn</b> | <b>TG-2</b> |
| Kontroll av etasjeskille utføres med nivelleringslaser. Det tas stikkprøver i to retninger i minst to rom per etasje der det lar seg gjøre. Det registreres skjevhet i stue, hvor forskjellen fra høyeste til laveste punkt er målt til 20 mm. | |

| Det vurderes at det ikke er behov for umiddelbare tiltak, men ved eventuell legging av nytt gulv som stiller krav til planhet av underlaget, bør avretting påregnes. | |

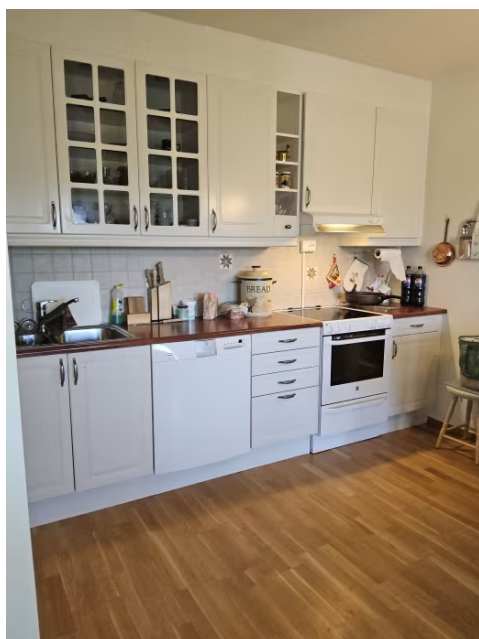
Bilde viser kjøkken.

| <b>Oppsummering av avtrekk</b> | <b>TG-2</b> |
| Ukjent om ventilatoren gir tilstrekkelig avtrekk. Ved funksjonstest registreres liten effekt. | |

| Det bør gjennomføres service på kjøkkenventilator. | |

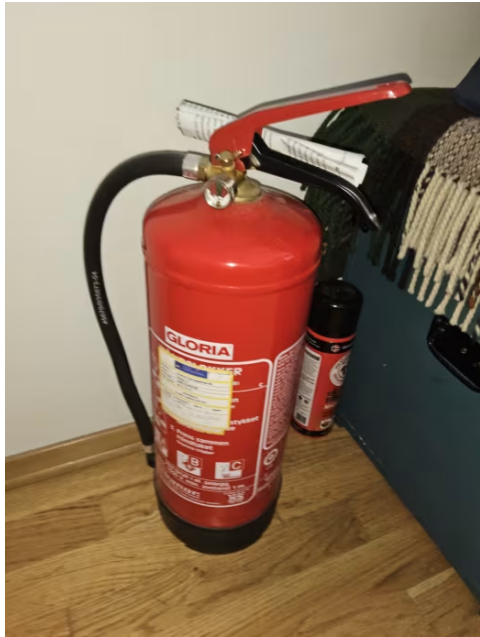
Bilde viser brannslukningsapparat.

Det er ikke fremlagt midlertidig brukstillatelse/ferdigattest. Ytterligere undersøkelser anbefales.

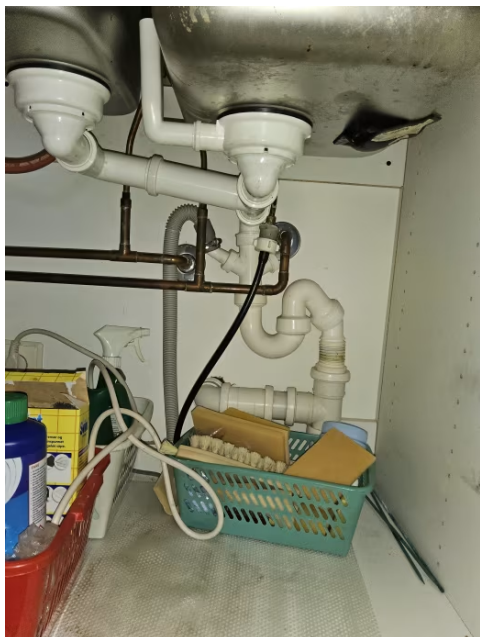
Bilde viser avløpsrør under oppvaskkum på kjøkken.

Det er flere boenheter i bygget og kontroll om kloakk er luftet over tak er ikke foretatt.

Det er ikke påvist noen stakeluke i boenheten. Staking kan i enkelte tilfeller utføres via sluk eller andre installasjoner med avløp.

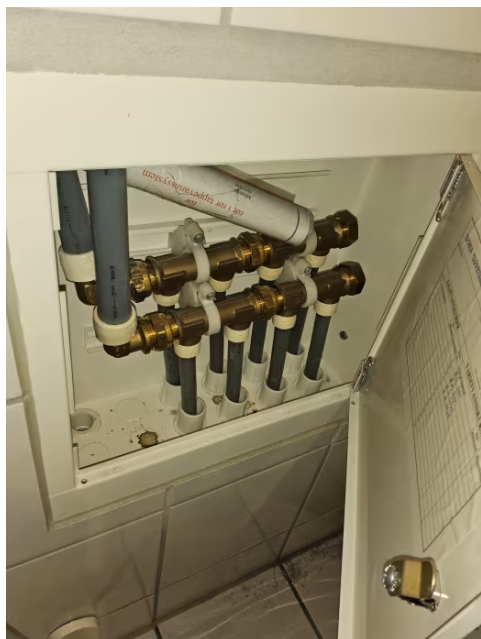
Bilde viser fordelerskap for rør i rørsystem.

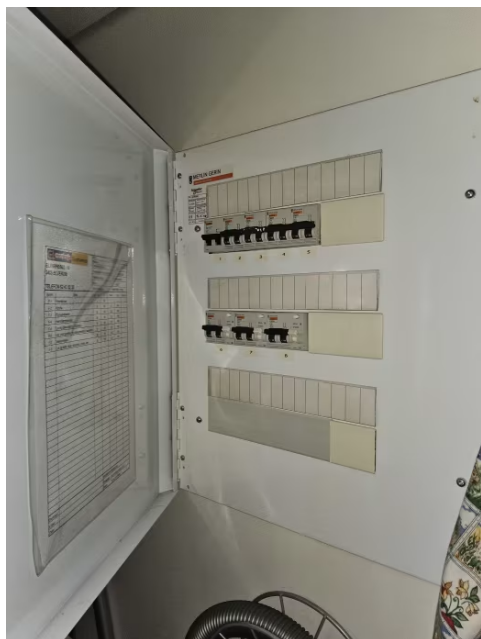
Bilde viser sikringsskap.

TG-2

Det er ikke fremlagt samsvarserklæring på elektrisk arbeid/anlegg montert etter 01.01.1999.

Samsvarserklæring på utført arbeid bør fremskaffes, alternativt så bør det gjennomføres en utvidet el-kontroll av en elektrofaglig person og nødvendige tiltak vurderes deretter.

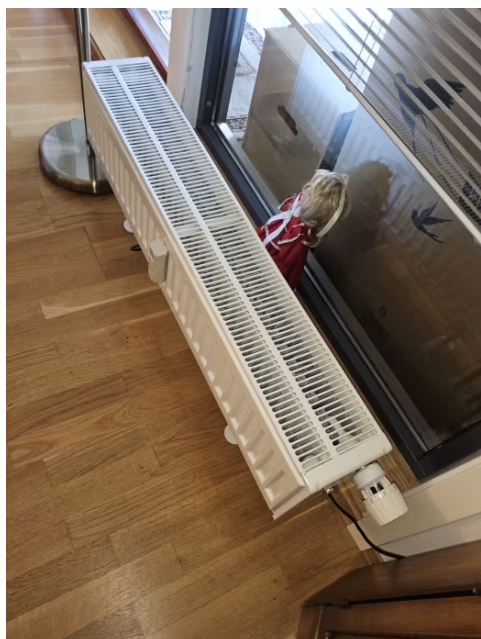
Bilde viser radiator i stue.

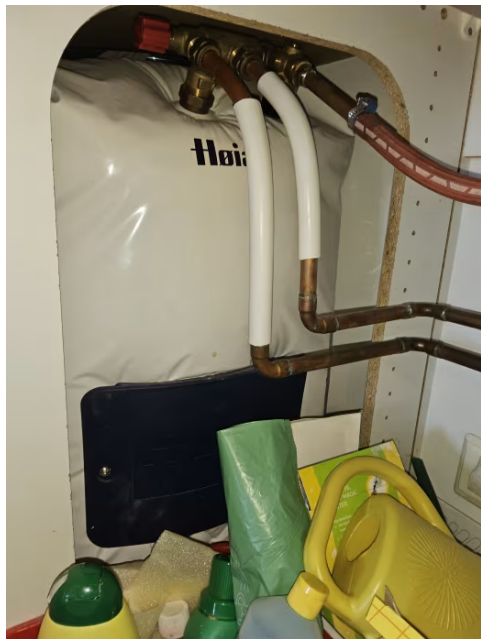
Bilde viser varmtvannsbereder.

Varmtvannsbereder er plassert i rom uten sluk/overløp eller annen sikring mot fuktskader. Konsekvens kan være at det oppstår fuktskader hvis lekkasje fra varmtvannsbereder skulle oppstå.

Det bør etableres en automatisk vannstopper i tilknytning til varmtvannsberederen..

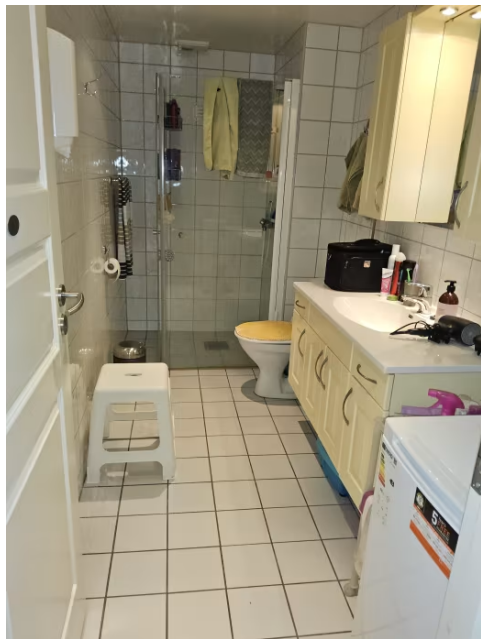
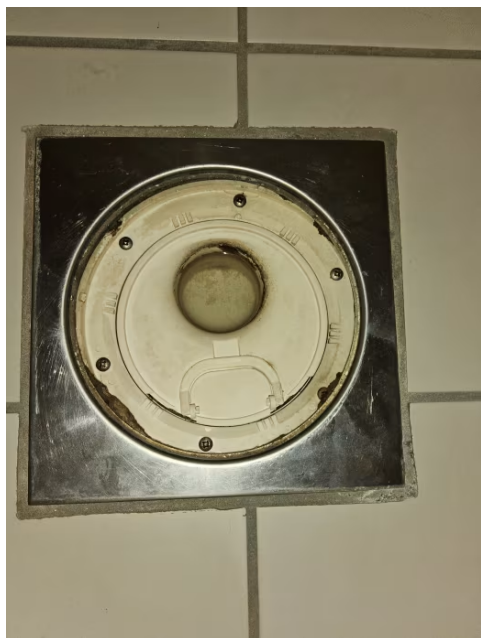
Bilde viser bad.

Bilde viser sluk på bad.

| Er det registrert riss, sprekker i fuger, bom (hulrom) under flis? | Ja |

| Har membran/tettesjikt nådd en alder som gir økt risiko for skader eller følgeskader? | Ja |

| <b>Oppsummering av fukt</b> | <b>TG-IU</b> |
| På grunn av plassering av det som vurderes å være en sjakt (brannskiller) og våtrommets utforming er det ikke praktisk mulig å gjennomføre fuktmåling/hulltaking i et område der det erfaringsmessig forekommer skader. Hulltaking og fuktmåling i lukkede konstruksjoner er derfor ikke utført. Tilstanden inne i konstruksjonen er ikke kjent. | |

Jevnlig ettersyn anbefales slik at tiltak kan iverksettes ved behov.

Det anbefales å installere et dusjkabinett for å begrense overflater for belastning med fritt vann.
