Tilstandsrapport

📍 Schous plass 3 C, 0552 OSLO

Areal (BRA): 3-roms leilighet i 2. etasje: 81 m²

Rapportdato: 31.08.2023

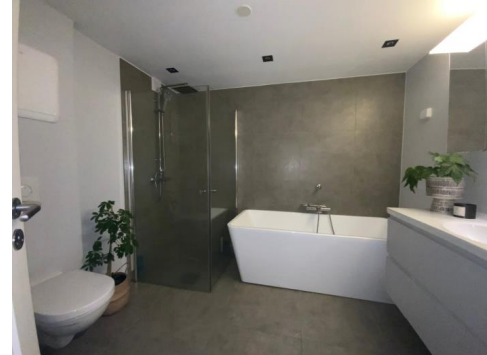
Det påpekes at slukristen ikke er sentrert over sluk.

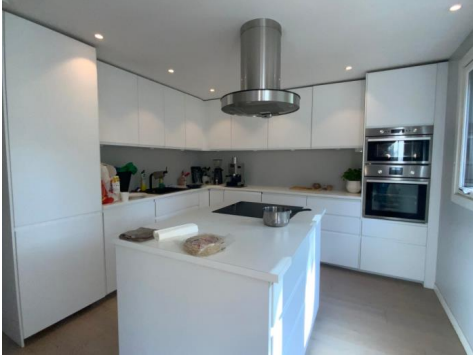
Avtrekk

Rommet har kun naturlig avtrekk og ellers ingen forsert avtrekksløsning. "manglende forsert mekanisk avtrekk" betyr at avtrekk over stekesone ikke føres ut av rommet via kanal, yttervegg eller tilsvarende. Fuktig luft og kondens vil da forbli i rommet om det ikke luftes med vindu.

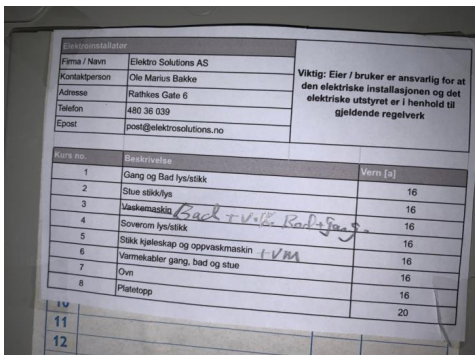
5. Er det tegn på at kabelinnføringer og hull i inntak og sikringsskap ikke er tette, så langt dette er mulig å sjekke uten å fjerne kapslinger?
Nei
6. Finnes det kursfortegnelse, og er den i samsvar med antall sikringer?
Ja

Kurs nr.	Beskrivelse	Vækt [g]
1	Gang og Bad lys/stikk	16
2	Stue stikk/lys	16
3	Vaskemaskin	16
4	Soverom lys/stikk	16
5	Sittk stoleskap og opprismaskin	16
6	Varmekabler gang, bad og stue	16
7	Ovn	16
8	Platteopp	20
