Tilstandsrapport

📍 Schous plass 3 C, 0552 OSLO

gnr. 228, bnr. 316, snr. 12

3-ROMS LEILIGHET I 2. ETASJE:

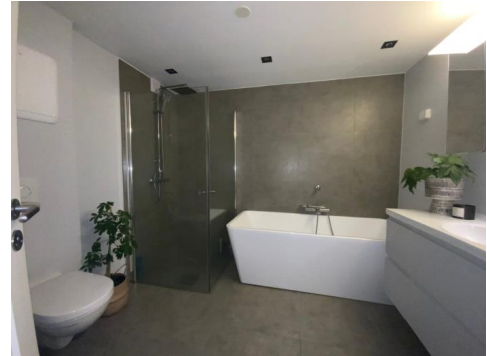
2. ETASJE > BAD

Det påpekes at slukristen ikke er sentrert over sluk.

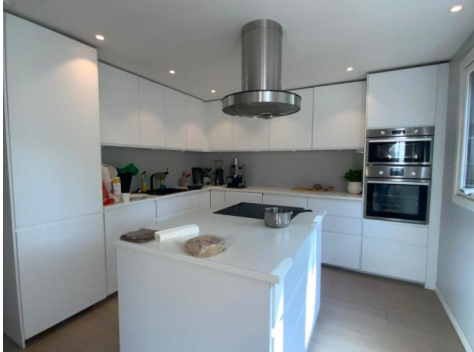
2. ETASJE > KJØKKEN

! TG 2 Avtrekk

Rommet har kun naturlig avtrekk og ellers ingen forsert avtrekksløsning. "manglende forsert mekanisk avtrekk" betyr at avtrekk over stekesone ikke føres ut av rommet via kanal, yttervegg eller tilsvarende. Fuktig luft og kondens vil da forbli i rommet om det ikke luftes med vindu.

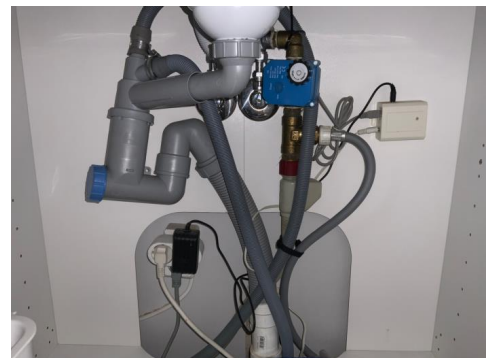
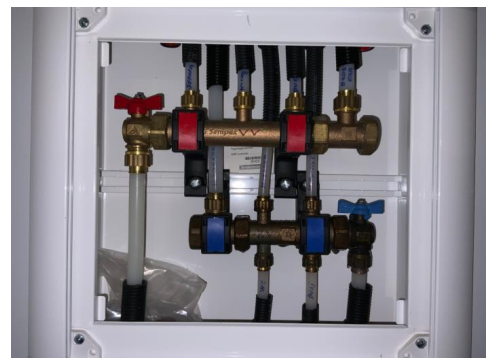
! TG 1 Avløpsrør

Interne og synlig avløpsrør i plast.
