Tilstandsrapport

📍 Schous plass 3 C, 0552 OSLO

Befaringsdato: 22.09.2024

3-ROMS LEILIGHET I 2. ETASJE:

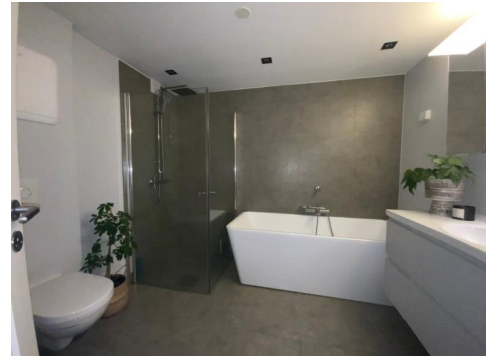
2. ETASJE > BAD

! TG 1 Overflater vegger og himling

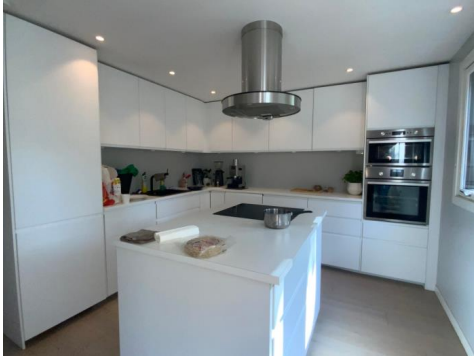
2. ETASJE > KJØKKEN

! TG 2 Avtrekk

Rommet har kun naturlig avtrekk og ellers ingen forsert avtrekksløsning. "manglende forsert mekanisk avtrekk" betyr at avtrekk over stekesone ikke føres ut av rommet via kanal, yttervegg eller tilsvarende. Fuktig luft og kondens vil da forbli i rommet om det ikke luftes med vindu.

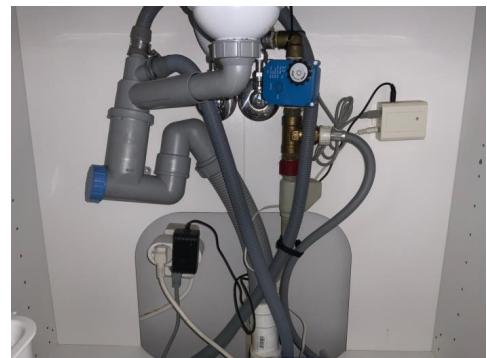
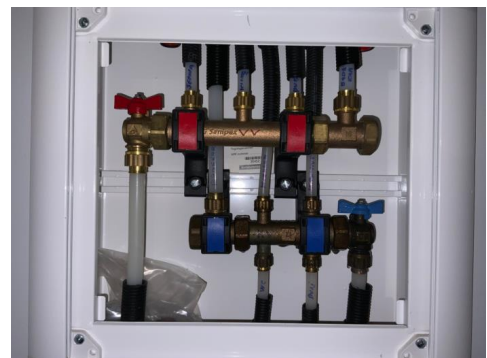
! TG 1 Avløpsrør

Interne og synlig avløpsrør i plast.
