Tilstandsrapport

📍 Schous plass 3 C, 0552 OSLO

gnr. 228, bnr. 316, snr. 12

Befaringsdato: 22.09.2024

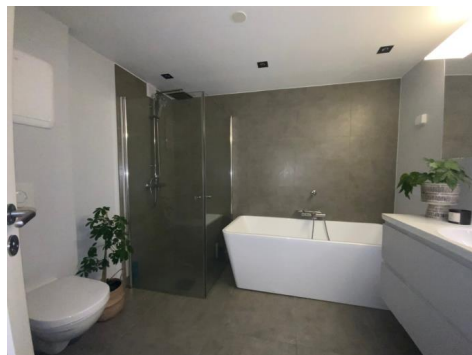
2. ETASJE > BAD

! TG 1 Overflater vegger og himling

Det påpekes at slukristen ikke er sentrert over sluk.

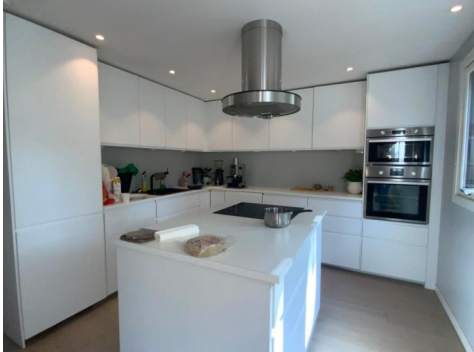
2. ETASJE > KJØKKEN

! TG 2 Avtrekk

Rommet har kun naturlig avtrekk og ellers ingen forsert avtrekksløsning. "manglende forsert mekanisk avtrekk" betyr at avtrekk over stekesone ikke føres ut av rommet via kanal, yttervegg eller tilsvarende. Fuktig luft og kondens vil da forbli i rommet om det ikke luftes med vindu.

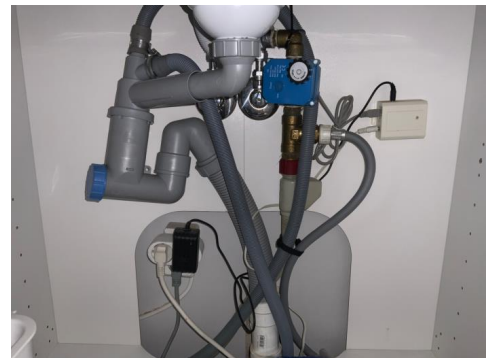
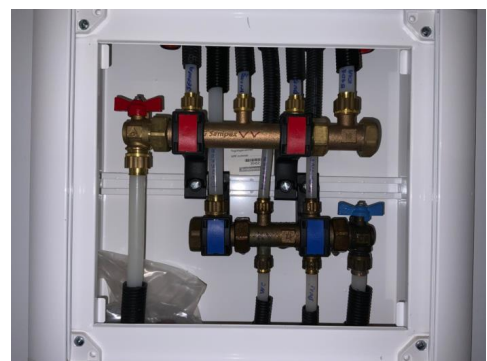
! TG 1 Avløpsrør

Interne og synlig avløpsrør i plast.
