Tilstandsrapport - NS 3600

Moveien 189

Gnr: 21 Bnr: 16

Rapport kode: 501623

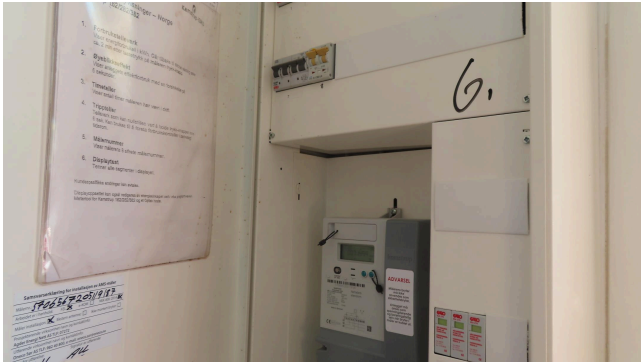
Sikringskap.
