# Tilstandsrapport

Boligbygg med flere boenheter

Dælenenggata 40 D, 0567 OSLO

Befaringsdato: 25.06.2025

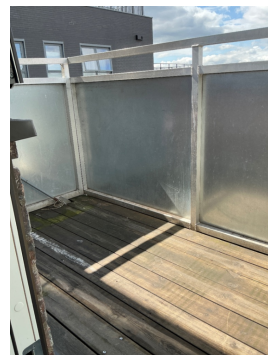
### ! TG 2 Balkonger, terrasser og rom under balkonger

- Det er værslitt/oppsprukket trevirke/trepaneler.

- Det må foretas tiltak for å lukke avviket.

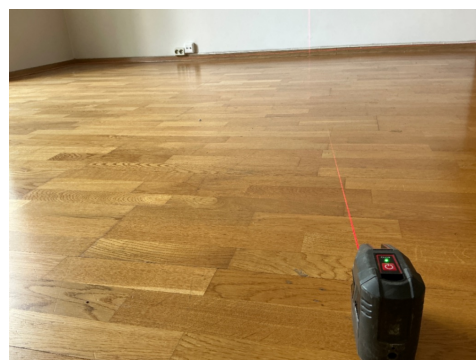
### ! TG 3 Etasjeskille/gulv mot grunn

- Målt høydeforskjell på over 30 mm gjennom hele rommet. Tilstandsgrad 3 gis med bakgrunn i standardens krav til godkjente måleavvik.

Nivellering stue/kjøkken, avvik ca. 30 mm gjennom hele rommet

- For å få tilstandsgrad 0 eller 1 må høydeforskjeller rettes opp. Ytterligere undersøkelser må foretas for å få kartlagt omfanget for utbedring.

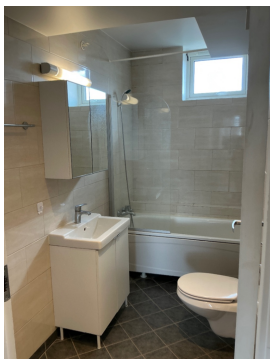
#### ! TG 2 Overflater vegger og himling

- Det er påvist at flisfuger har riss/sprekker.
- Det er påvist at noen fliser har bom (hulrom under).
- Det er påvist sprekker i fliser.

- Slike riss/sprekker kan indikere bakenforliggende fuktskader, og konstruksjonen bør observeres jevnlig for å vurdere utvikling.
- Gjennomføre ytterligere undersøkelser og foreta utbedring av skade.
- Selv om bom eller hullid ikke alltid er et umiddelbart problem, bør det overvåkes nøye før eventuell utvikling i sprekker i flisfuger e.l. oppstår. Dette må en foreta tiltak for, for å begrense utviklingen.

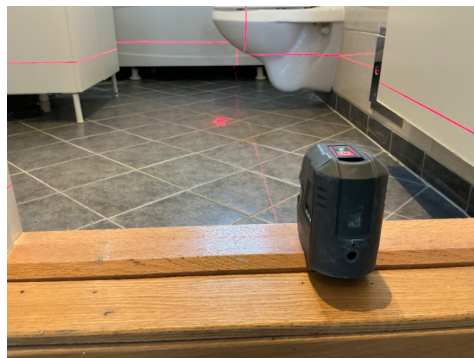
- Det er påvist at flisfuger har riss/sprekker.
- Det er påvist at noen fliser har bom (hulrom under).

- Slike riss/sprekker kan indikere bakenforliggende fuktskader, og konstruksjonen bør observeres jevnlig for å vurdere utvikling.
- Selv om bom eller hullid ikke alltid er et umiddelbart problem, bør det overvåkes nøye før eventuell utvikling i sprekker i flisfuger e.l. oppstår. Dette må en foreta tiltak for, for å begrense utviklingen.

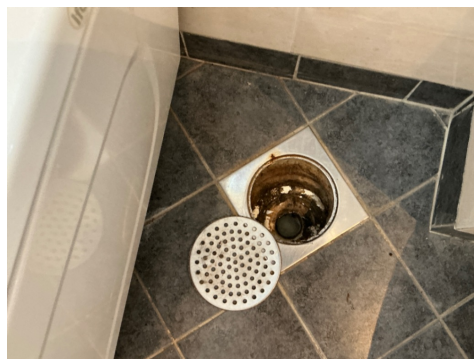
#### ! TG 2 Sluk, membran og tettesjikt

- Overvåk tilstanden jevnlig. For å få tilstandsgrad 0 eller 1 må tettesjiktet skiftes ut, men tidspunktet for når dette er nødvendig er vanskelig å si noe om.
- Det er viktig å merke seg at levetiden til en membran varierer basert på kvalitet, installasjon og bruk. Eldre membraner kan bli sprø og sprekke opp, noe som fører til at de mister sin vanntettende funksjon. Dette kan resultere i vannlekkasjer gjennom vegger og gulv og fuktskader.

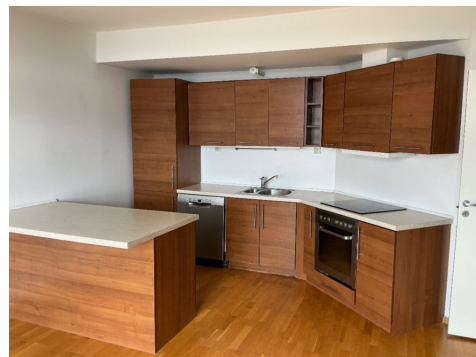
Slitasje og noen skader på innredning og benkeplate.

Noe fremtidig vedlikehold og oppgraderinger må forventes.

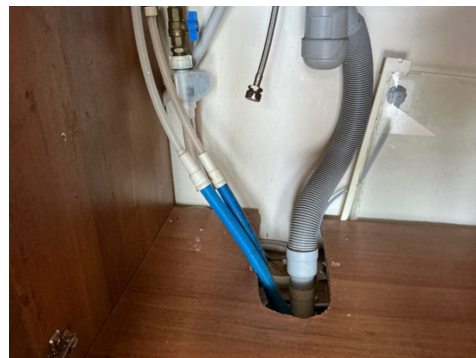
- Det er påvist at eventuelt lekkasjevann fra rør i rør system ikke ledes til sluk eller annen kompenserende løsning.

- Det bør foretas tiltak på anlegget som sikrer bedre løsning på eventuelt lekkasjevann fra rør i rør system.
