# Tilstandsrapport

Enebolig

Drammensveien 35, 3612 KONGSBERG

Befaringsdato: 07.05.2025

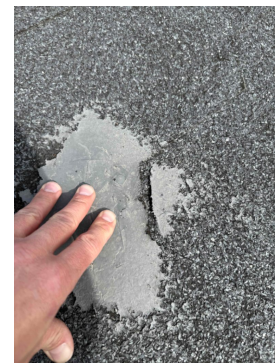
Bildet viser synlige pappstift i takshingelen over verandaen, med mulig risiko for vanninntrengning på sikt.

Kontroll og eventuelt etterforsegling anbefales for å hindre vanninntrengning.

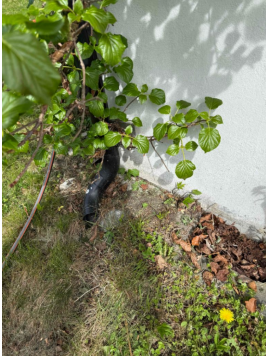
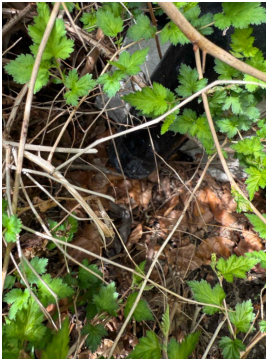
### TG 3 Nedløp og beslag

Bildet viser nedløp avsluttet ved grunnmur.

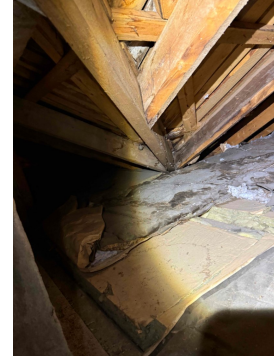
- Det er begrenset/dårlig ventilering av takkonstruksjonen.
- Det er påvist fuktskjolder/skader i takkonstruksjonen.
- Det er registrert symptom på aktivitet fra skadedyr.

Det er påvist stedvis fuktskjolder i undertaket.

Bildet viser fuktskjolder på undertak.

Det anbefales tetting av mulige inngangspunkter og kontroll av skadedyrfirma ved behov.

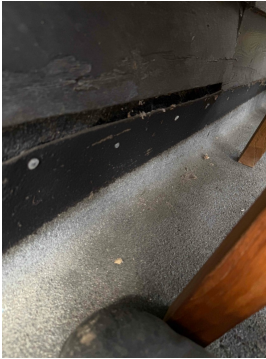
- Mer enn halvparten av forventet brukstid er passert på tettesjikt/membran.
- Det er avvik:

Tekkingens overflate er også utsatt for skader og mekanisk påkjenning i form av gangtrafikk og møblering.

Bildet viser løs oppkant mellom tekking og vegg.

Oppkant må forankres korrekt mot vegg. Det bør vurderes å forsterke eller beskytte tekkingen.

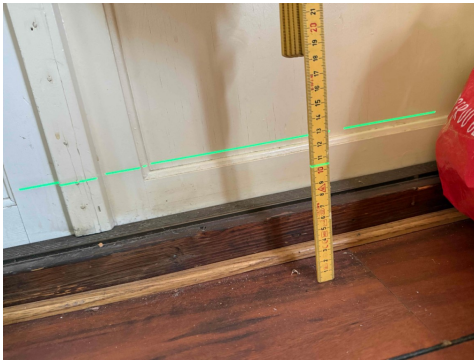
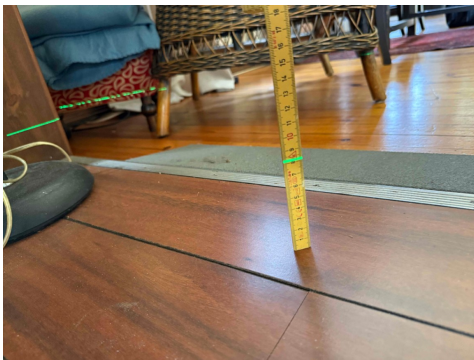
- Det er målt høydeforskjell på mellom 15-30 mm gjennom hele rommet. Tilstandsgrad 2 gis med bakgrunn i standardens krav til godkjente måleavvik.
- Det er avvik:

Bildet viser måling ved verandadør.

Bildet viser måling ved åpning til kjøkkenet.

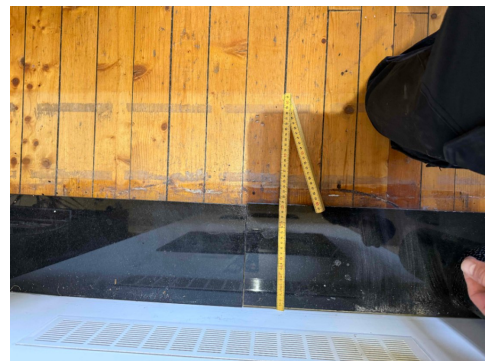
## TG 2 Pipe og ildsted

Bildet viser ildfast plate under ildsted i 1. etasje som ikke dekker minst 30 cm foran ildstedet.

Ildfast plate/stein må skiftes ut eller suppleres slik at den dekker minimum 30 cm foran ildstedet.

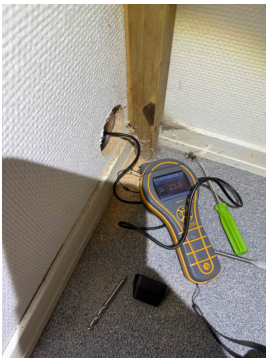
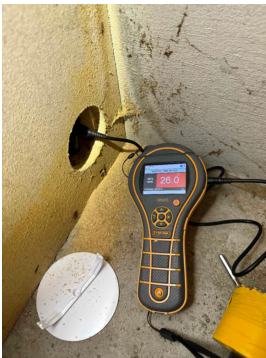
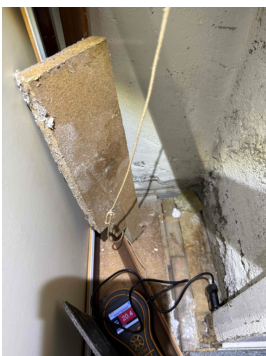
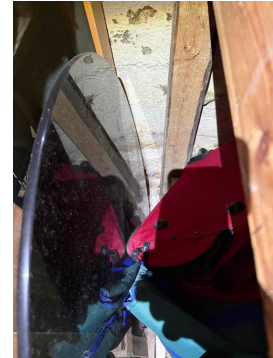
## TG 3 Rom Under Terreng

- Det er gjennom hulltaking påvist høyt fuktnivå inne i trekonstruksjonen i hulltakingen, men ikke påvist fuktskader i dette området. Høy luftfuktighet kan over tid føre til muggvekst eller sverting av materialer. Samtidig kan materialer og konstruksjoner bli ødelagt.
- Det er gjennom målinger påvist høyt fuktnivå i trevegger i underetg./kjeller, det er derfor ikke foretatt hulltaking
- Det er påvist fuktighet i oppforet tregulv i underetg./kjeller, og det er derfor ikke foretatt hulltaking.
- Det er påvist indikasjoner på noe fuktgjennomtrenging i kjellergulv.
- Det er påvist indikasjoner på noe fuktgjennomtrenging inn i kjellermur.

Det er registrert forhøyet fuktmåling under sponplaten i det oppforede tregulvet i boden innenfor soverommet.

Bildet viser utført måling i vegg i bod som ligger innenfor soverommet.

Bildet viser utført måling i vegg under trappen.

Bildet viser utført måling under sponplate i oppført gulv i boden innenfor soverommet.

Bildet viser tegn på saltutsalg i boden innenfor vaskerommet.

- Det påviste fuktnivå gir grunn til å overvåke konstruksjonen jevnlig for å se utvikling over tid, og eventuelt foreta tiltak for å unngå fuktskader.
- Ytterligere undersøkelser må foretas for å få kartlagt tilstanden og omfanget på eventuelle skader.

Det må gjennomføres ytterligere undersøkelser vedrørende registrert fukt. Dette er en risikokonstruksjon, og tiltak i forbindelse med oppført tregulv i underetasjen kan ikke utelukkes. Kostnadsestimatet gjelder for de videre undersøkelsene.

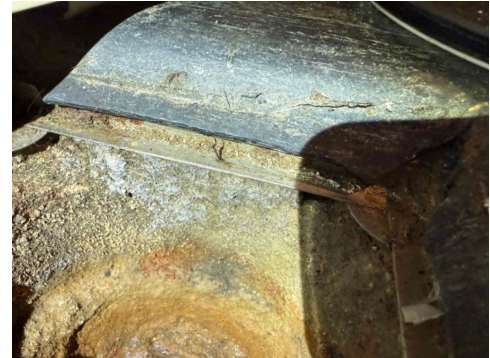
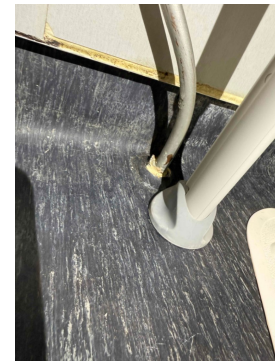
- Det er påvist mangelfull/feil utførelse rundt rørgjennomføringer e.l. som gir fare for fukt i konstruksjonen i våtsone.
- Det er påvist tegn på utettheter på våtrommet.
- Mer enn halvparten av forventet brukstid er passert på membranløsningen.
- Mer enn halvparten av forventet brukstid er passert på slukløsningen.

- Løsningen/utførelsen rundt rørgjennomføringer gir fare for fukt inn i konstruksjoner.
- Konsekvensen er at det kan oppstå fuktskader i konstruksjonen bak overflatematerialet. Vann kan trenge inn gjennom utette rørgjennomføringer og forårsake fuktskader ved fukttilførsel gjennom enten bruksvann eller lekkasjevann.
- Våtrommets tettesjikt/membran står foran utbedring/utskiftning.
- Eldre sluk av støpejern er ofte utsatt for rust som kan medføre lekkasjer. Eventuelle lekkasjer kan medføre fuktskader på tilliggende konstruksjoner.

Bildet viser sluk med belegg uten klemring.

Bildet viser fuget rørgjennomføring i dusjsonen.

For å sikre en løsning som oppfyller gjeldende krav, bør tettesjikt, sluk og røropplegg oppgraderes og dokumenteres.

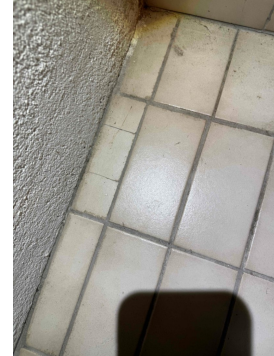
- Det er påvist at noen fliser har bom (hulrom under).
- Det er påvist avvik i fallforhold til sluk i forhold til krav i forskrift på byggetidspunktet.
- Det er påvist sprekker i fliser.

Det er påvist skade på en gulvflis.

Bildet viser sprekker i gulvflis.

Det er ingen umiddelbart behov for utskifting av fliser med bom, men dersom tilstanden utvikler seg, kan det over tid føre til at fliser og fuger løsner eller sprekker.

Eventuelle tiltak kan vurderes når vaskerommet en gang skal renoveres.

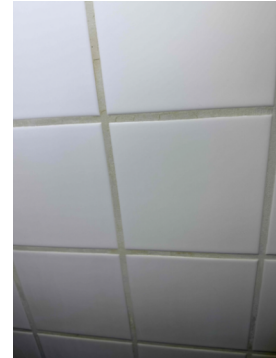
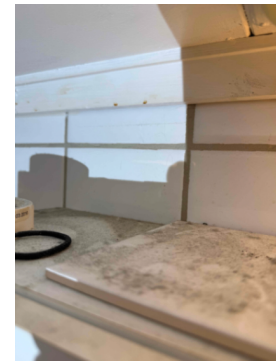
- Det er påvist at flisfuger har riss/sprekker.
- Det er påvist sprekker i fliser.
- Det er vindu/dør med ikke fuktbestandige materialer i våtsonen (ved vask, dusj, badekar, osv.), løsningen eller byggematerialet er uegnet.

Bildet viser riss i flisfuger i dusjsonen.

Bildet viser sprekk i veggflis over baderomsinnredningen.

- Andre tiltak:
- Slike riss/sprekker kan indikere bakenforliggende fuktskader, og konstruksjonen bør observeres jevnlig for å vurdere utvikling.

De skadede flisene bør fjernes og erstattes med nye. Vinduet er innenfor våtsonen, men er ikke preget av fuktbelastning slik det fremstår i dag. Ikke behov for utbedringstiltak. Dersom bruken endrer seg kan vinduet bli utsatt for fuktpåkjønning, og det bør vurderes om materialene må skiftes.

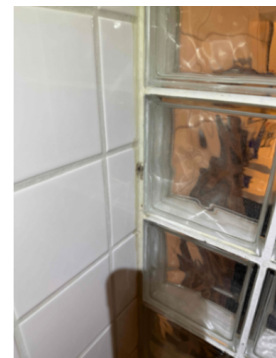
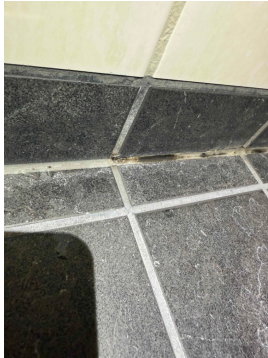
Bildet viser elastisk fugemasse (silikonfuge) med synlig svertesopp.

- Overflater må rengjøres.

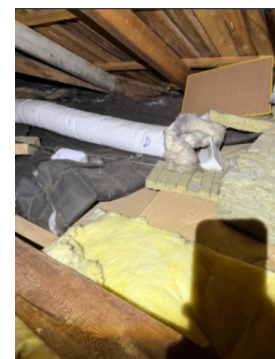
Bildet viser at avtrekkskanalen til badet ender i kaldt loft uten korrekt avslutning over tak/yttervegg.

For å lukke avviket må kanalen føres ut slik at fuktig luft ikke ventileres til kaldt loft. Dersom tiltak ikke gjennomføres, kan det oppstå kondens og fuktskader i takkonstruksjonen.

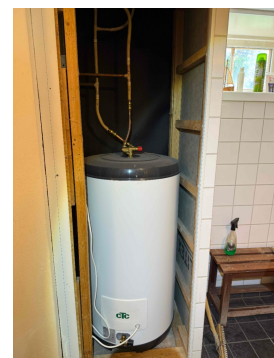
Det er risiko for at lekkasje fra sikkerhetsventilen ikke ledes til sluk.

Bildet viser sikkerhetsventil uten tilstrekkelig avløp til sluk.

- Det bør etableres tilfredsstillende avrenning eller lekkasjesikring ved varmtvannstank.

For å lukke avviket må lekkasjevann fra sikkerhetsventilen sikres avledning til sluk.

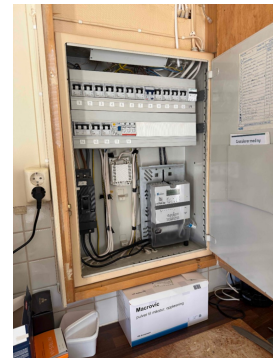
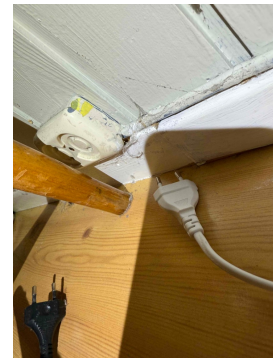
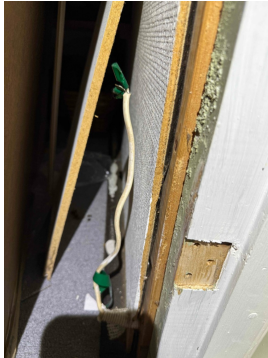
Bildet viser sikringsskapet plassert på kjøkkenet.

Bildet viser en skadet stikkontakt.

Bildet viser en strømledning som ikke er tilfredsstillende avsluttet

10. Er det tegn på at kabelinnføringer og hull i inntak og sikringskap ikke er tette, så langt dette er mulig å sjekke uten å fjerne kapslinger?  
**Nei**
11. Finnes det kursfortegnelse, og er den i samsvar med antall sikringer?  
**Ja**
12. Foreta en helhetsvurdering av det elektriske anlegget, dets alder, allmenne tilstand og fare for liv og helse. Bør det elektriske anlegget ha en utvidet el-kontroll?  
**Ja Basert på registrerte avvik og anleggets alder anbefales en utvidet el-kontroll.**
