Tilstandsrapport

Boligbygg med flere boenheter

Åkerøvegen 8, 2100 SKARNES

Befaringsdato: 02.09.2024

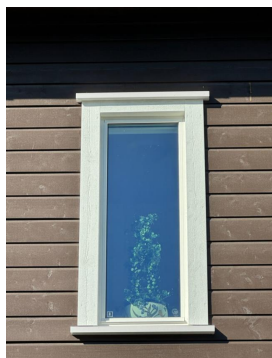
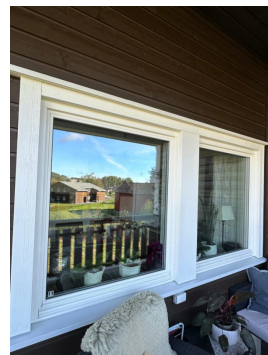
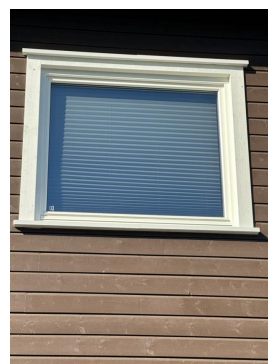
Vinduer

Malte trevinduer med 3-lags isolerglass

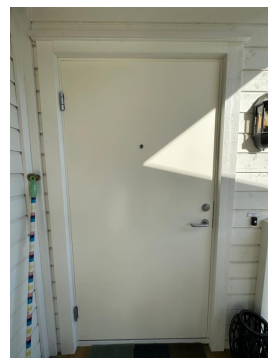
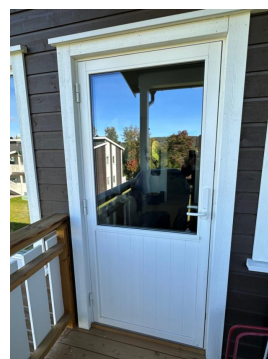
Dører

Malt inngangsdør med kikkehull og terrassedør med 3-lags isolerglass

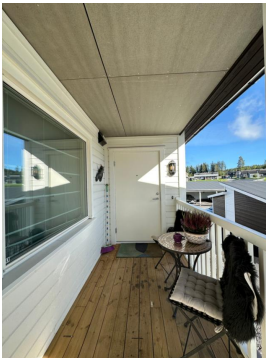
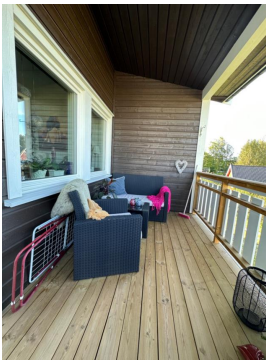
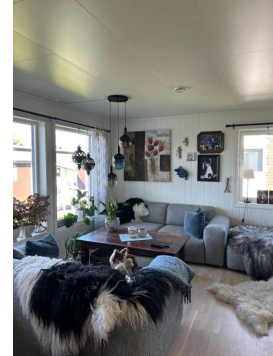
Balkonger, terrasser og rom under balkonger

Takoverbygget inngangsparti/terrasse med spaltegulv og rekkverk med stående spiler og håndlist.

Takoverbygget veranda i trekonstruksjoner. Spaltegulv og stående rekkverk med håndlist. Tett vegg mot nabo. Utelys og stikkontakt.

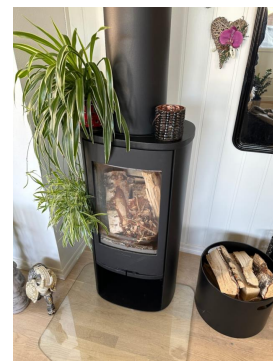
! TG 0 Pipe og ildsted

Enløps stålpipes med peisovn m/glassdør i stue.

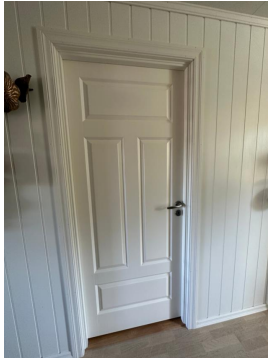
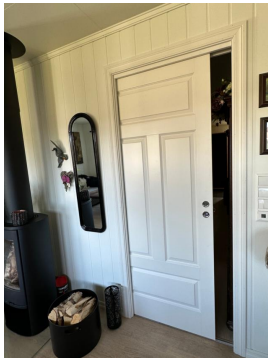
! TG 0 Overflater

Pene innvendig overflater med en bruksslitasje som er mindre enn forventet.

Malte profilerte lister.

Gulv. Hvitlasert eikeparkett (m/varme i gang, stue og kjøkken). Fliser (m/varme i gang og bad). Vinylbelegg.

Vegger. Malte mdf. veggplater.

Tak. Tak-ess takplater

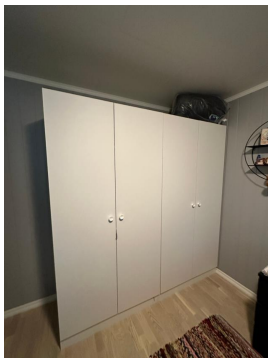
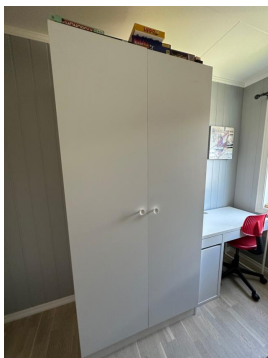
! TG 0 Andre innvendige forhold

Garderobeskap i soverom.

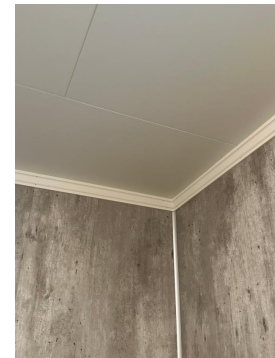
! TG 0 Overflater vegger og himling

Våtromsplater på vegger og tak-ess i tak. Det er ikke målt unormal fukt i vegger.

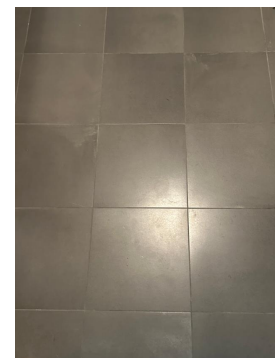
! TG 0 Overflater Gulv

Gulvfliser med varme. Høydeforskjell på gulv fra dørterskel til topp slukrist er 50 mm.

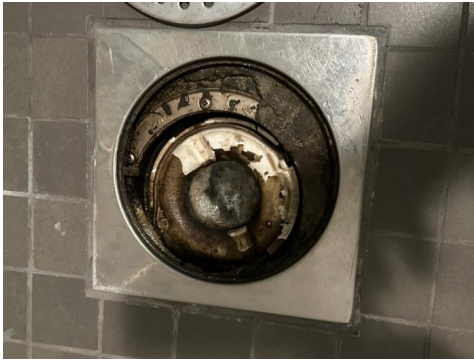
! TG 0 Sluk, membran og tettesjikt

Plastsluk med klemring. Smøremembran på gulv og våtromsplater på vegger.

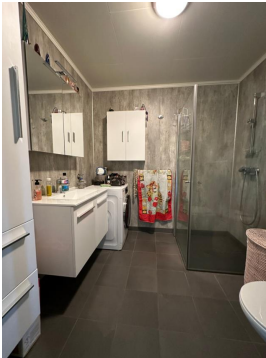
! TG 1 Sanitærutstyr og innredning

Benk med heldekkende porselensvask, overskap med speildører og overlys, innebygget klosett, dusjhjørne med to glassdører. Opplegg for vaskemaskin.

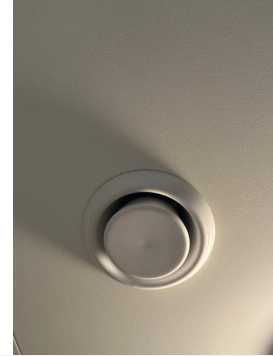
! TG 0 Ventilasjon

Balansert ventilasjonsanlegg

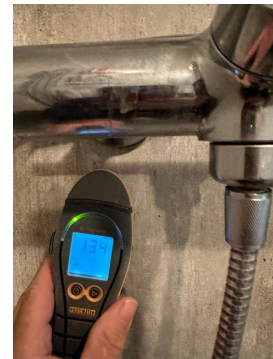
! TG 1 Tilliggende konstruksjoner våtrom

Badet er bygget av våtromsentreprenør i 2022, med 3,5 års garanti igjen. Bade ansees å være tørt.

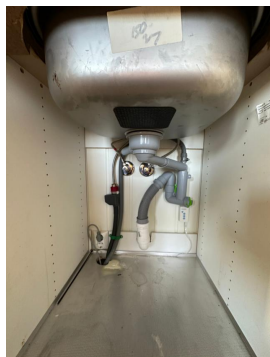
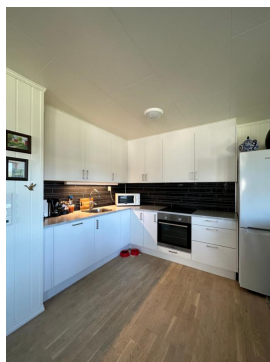
! TG 0 Overflater og innredning

Takhøy kjøkkeninnredning. Melaminbelagte skrog. Slette dører og fronter. To høyskap. Laminat benkeplate med nedfelt dobbel oppvaskkum m/1-greps blandebatteri. Kitchen Wall mellom benk og overskap. Innebygget platetopp, stekeovn og oppvaskmaskin. Frittstående kjøle/fryseskap. Ventilator over platetopp. Komfyrvakt. Water Guard

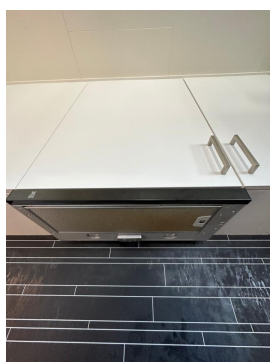
! TG 1 Avtrekk

Ventilator montert over platetopp.

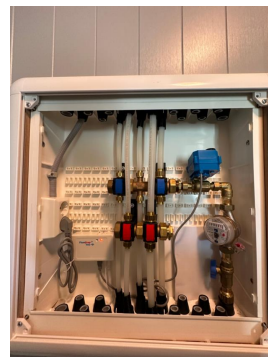
! TG 0 Vannledninger

Vannrør i rør i rør system på hele anlegget. Vannmåler og stoppekran i teknisk rom.

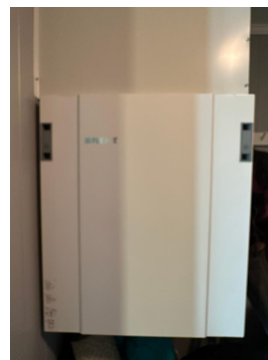
! TG 0 Ventilasjon

Balansert ventilasjonsanlegg

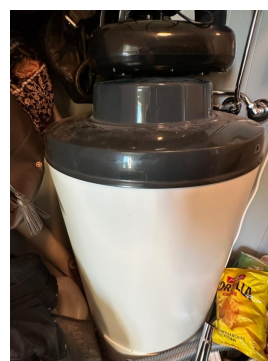
! TG 0 Varmtvannstank

200 l varmtvannsbereider, plassert i teknisk rom.

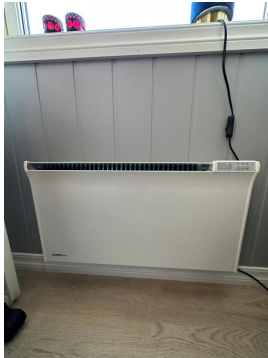
! TG 0 Andre installasjoner

Leiligheten har elektriske panelovner på soverom, elektrisk varmekabler i gulv på bad, gang, stue og kjøkken.

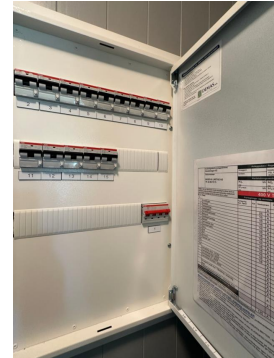
! TG 0 Elektrisk anlegg

Sikringsskap med automatsikringer og 400 V. Ny strømmåler. Skjult anlegg. Fiber bredbånd.

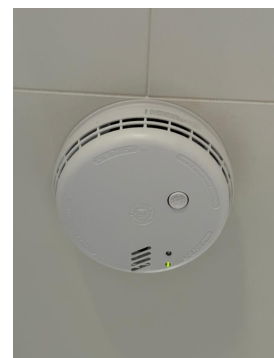
! TG 0 Branntekniske forhold

Brannslukker og røykvarslere i leiligheten.

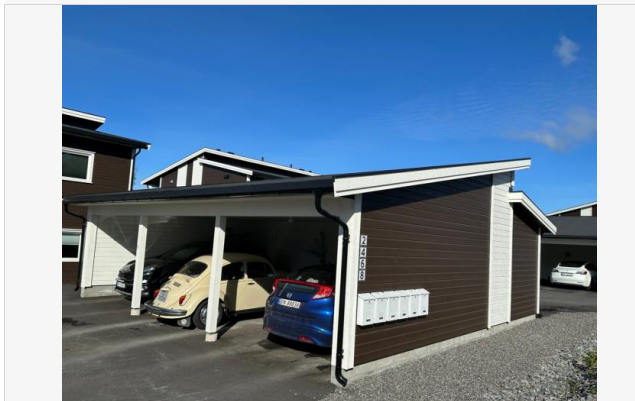
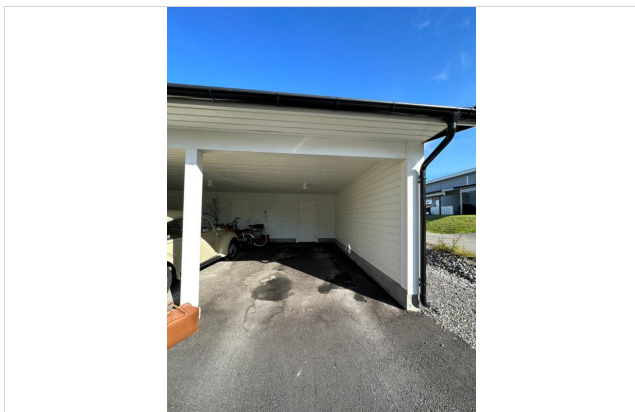
Carport med sportsbod

Carport fundamentert på ensteins ringmur. Uisolerte bindingsverkskonstruksjoner med liggende malt panel. Asfalt terrenggulv. Pulttak i trekonstruksjoner tekket med takpapp.

Innlagt strøm med stikkontakt.

I bakkant carport er det en uisolert bod. Innvendig er det betonggulv med x-finier i vegger og tak. Stikkontakt og taklys.
