# Østre Blekmyrmoen 12 2460 OSEN

## Tilstandsrapport Eierskifte

Boligtype: Fritidsbolig

Byggeår: 2008

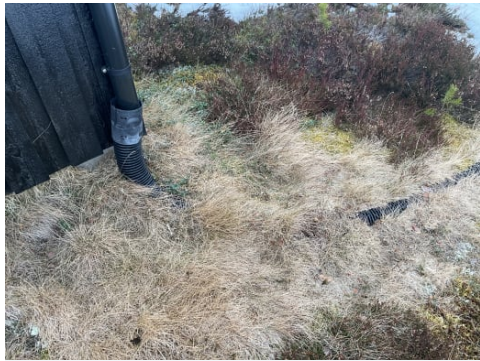
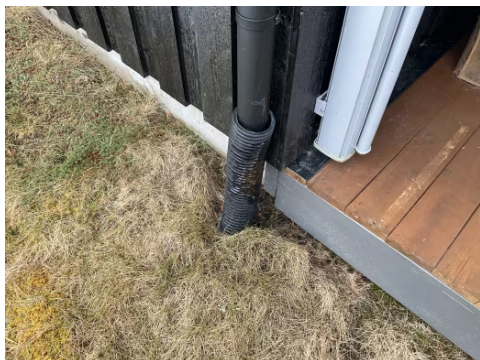
Bortledning av vann

| Er kontrollert bortledning av vann fra taknedløp ved grunnmur mangelfull? | Ja |

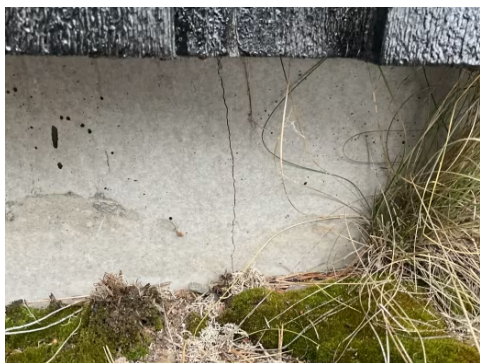
Sprekk i steinplate på ringmur

Ringmuren er isoporelementer med pålimt steinplate.

Sprekker i steinplate er visuelt, det er ikke mulig å kontrollere, om disse er gjennomgående.

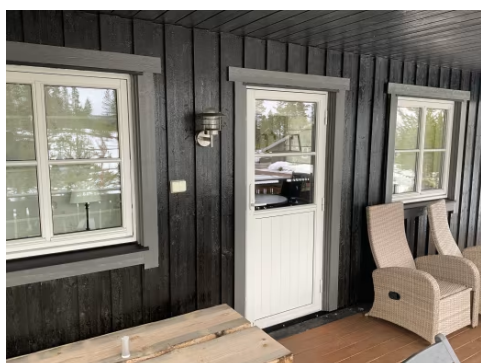
Terrassedør tar i karm/terskel og har behov for justering. Eier opplyser at justering er utført etter befaring.

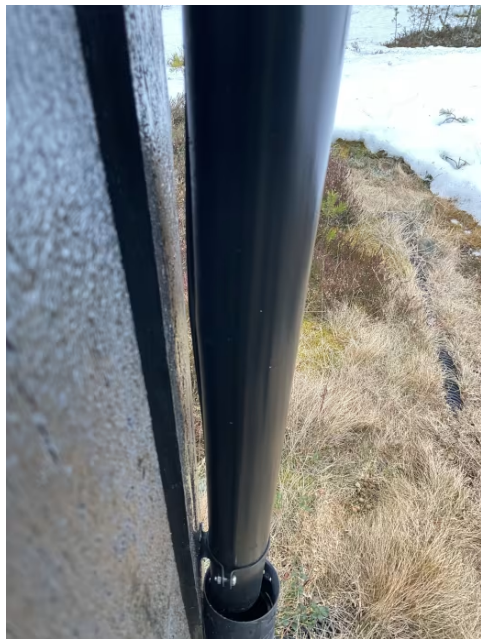
Frostspreng i nedløp

| Det ble registrert buling/skade i nedløpsrør som er et symptom på frostspreng. | |

| Utbedring av skader må påregnes. | |

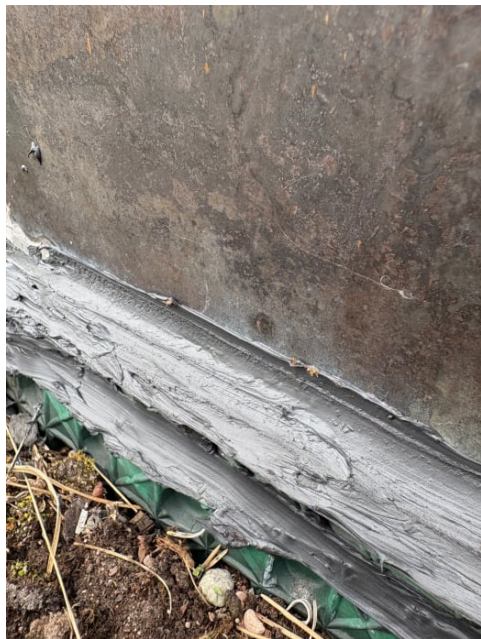
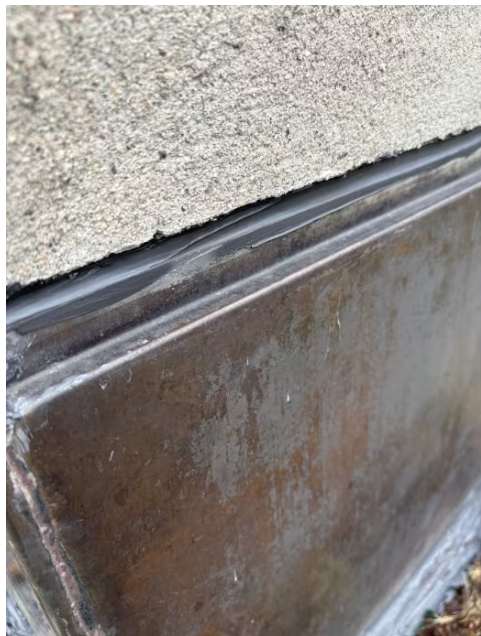
Utbedring beslag rundt pipe.

| Det er påvist avvik ved beslagsløsninger. Eier har utbedret dette etter befaring. | |

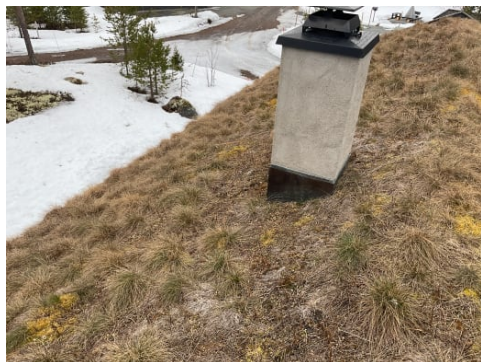
Tak som har helling (uansett hellingsgrad), skal ha fastmontert stige forbi pipa.

Takstigen skal være festet i bærende konstruksjon (takstoler).

Takstiger av tre, eller takstiger som er festet med bøyle over mønet eller i kjetting rundt pipe er ikke godkjent.

Det er ikke etablert noen takstige.

Manglende stige for feiing

Forskriftsmessig adkomst for feier må etableres.

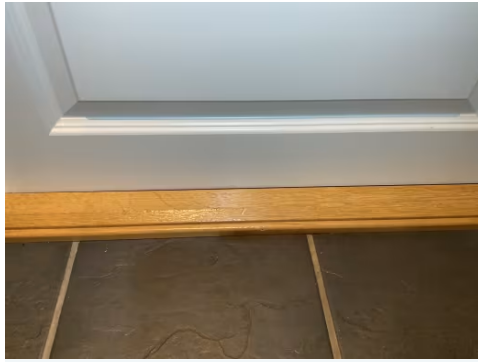
Det er manglende tilluftspalte ved dører slik at ventileringen av boenheten ikke fungerer som tiltenkt.

Manglende tilluft under dør.

Tilluftspalte ved dører anbefales etablert for optimal ventilering.

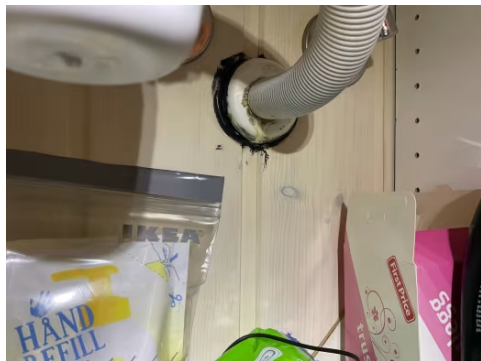
Rørgjennomføring for avløp til servant, er kun tettet med fugemasse / silikon.

Fugemasse rundt avløp til servant.

Lokale utbedringer rundt avløp til servant anbefales.

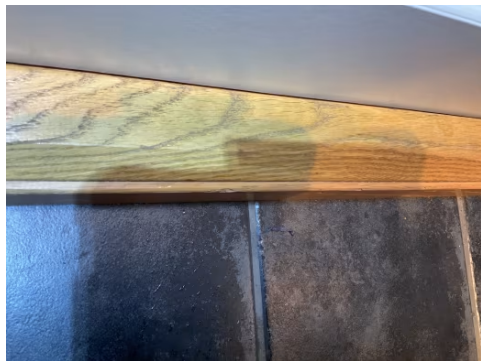
Høydeforskjell mellom topp sluk til avslutning av membran ved dør er under 25mm.

Lekkasjevann vil ikke ledes til sluk pga manglende fall.

Badet fungerer med dagens tilstand, men ved en eventuell lekkasje, kan vannet renne ut igjennom terskel ved dør.

Manglende tettesjikt ved terskel.

Lokal utbedring ved terskel anbefales.

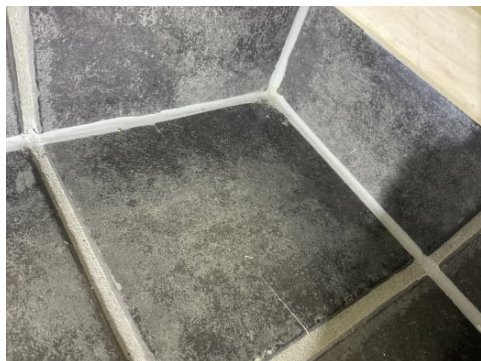
Enkelte flis er skadet / sprukket.

Sprekk i flis.
