# Tilstandsrapport

Rekkehusleilighet - andel 13

Fredrik Stangs gate 1 E, 3683 NOTODDEN

Befaringsdato: 17.10.2025

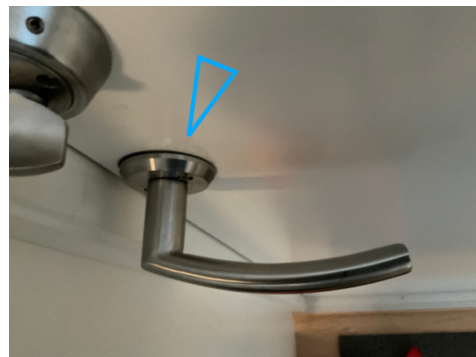
Dørvrider på inngangsdør er løs og det har oppstått overfladiske skader på overflatebehandling på dørblad ved dørvrider (dørhåndtak).

Løs dørvrider innvendig på hovedytterdør

For å lukke avviket må dørvrider festes og overflatebehandling utbedres. Skader i overflatebehandling på hovedytterdør er på innvendig side og vurderes som kosmetisk.

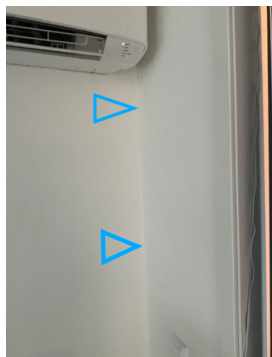
Det er registrert noe oppsprekking i fugemasse i enkelte hjørner på vegger, dette oppstår normalt som følge av at bygget tørker ut og setter seg den første tiden etter at bygget er oppført.

Registrert noe oppsprekking i fugemasse i hjørner på vegger.

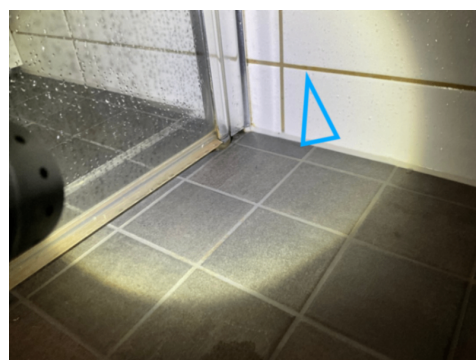
- Det er påvist avvik i fuger.

Misfarging i flisfuger i dusj.

Overflater må rengjøres for å forebygge mot utvikling av mugg/svertesopp.

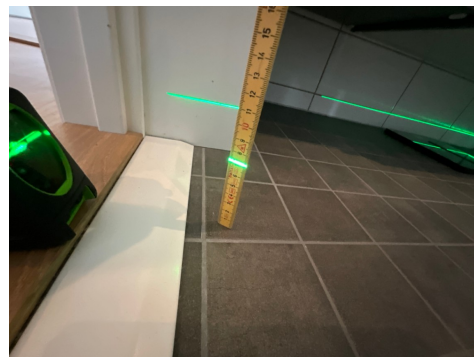
- Det er mulighet for at det kan forekomme vannlekkasje på våtrommet hvor vann ikke vil gå til sluk.
- Det er påvist avvik i krav til høydeforskjell/fall-løsning på våtrommet.

Måling av fallforhold på gulv. Topp laserstrek viser 73mm.

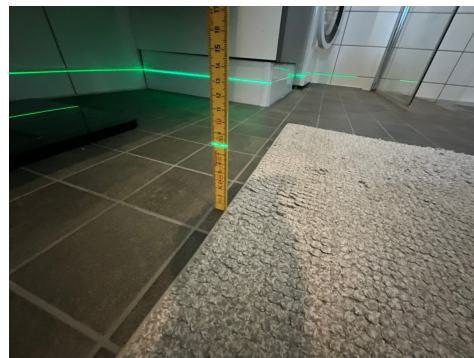
Måling av fallforhold på gulv. Topp laserstrek viser 81mm. Målt fallforhold på 0,8:100.

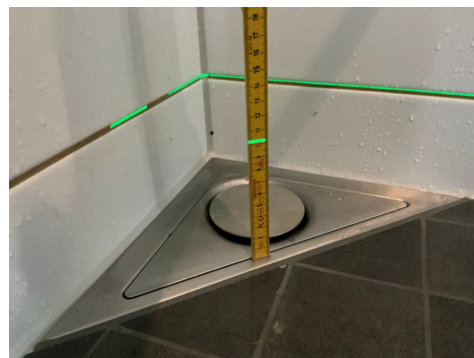
Måling av fallforhold på gulv. Topp laserstrek viser 103mm ved sluk.

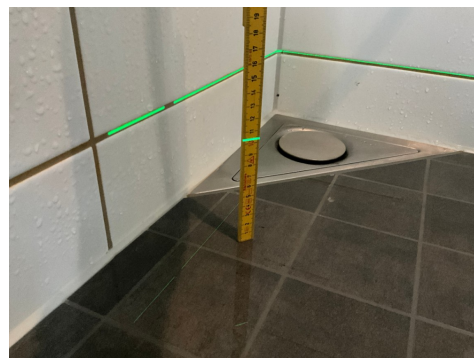
- Til tross for avviket i fall/høydeforskjell til sluk, vil gulvet fortsatt kunne lede vann mot sluket, men med redusert effektivitet. Dette kan potensielt øke risikoen for vannansamling i enkelte områder av badet.

Måling av fallforhold på gulv. Topp laserstrek viser 105mm ved siden av sluk. Gulvoverflate er målt 2mm lavere enn sluk.

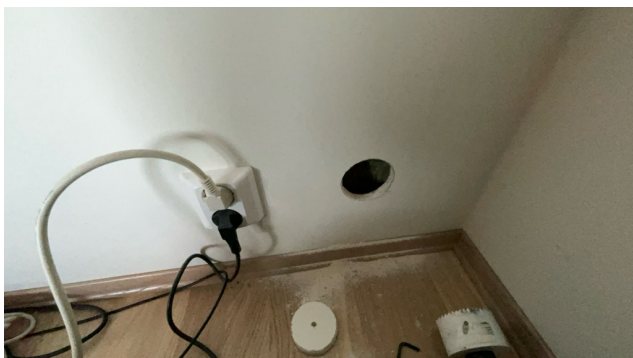
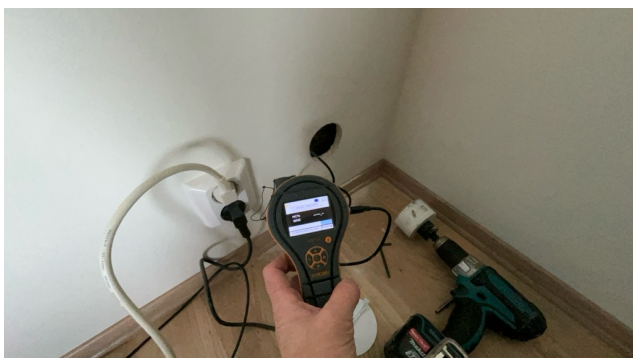
Hulltaking er foretatt uten å påvise unormale forhold.  
Fuktkvotemåling (vekt%) i konstruksjonen ble målt til mindre enn 8.  
Hulltaking er foretatt ved/i vegg tilstøtende til dusj, fra stue.

Fuktmåling i trevirke med pigg viser fukttinnhold i trevirke på mindre enn 8%.

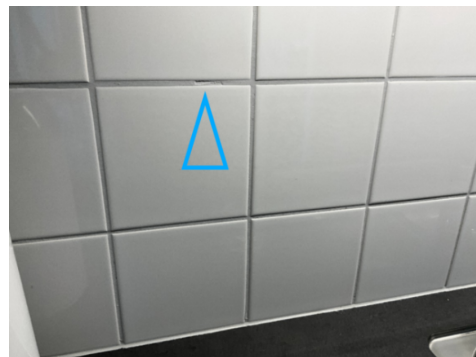
Det er registrert enkelte avvik i flisfuger mellom fliser over kjøkkenbenk, ser ut til at fugemasse har skinnherdet enkelte steder før fuger ble vasket og dette har ført til at det har blitt noe groper i fugene.

Groper i flisfuger

Groper i flisfuger er kun kosmetisk og krever ikke tiltak, eventuelle tiltak kan gjøres ved oppfriskning av fuger.

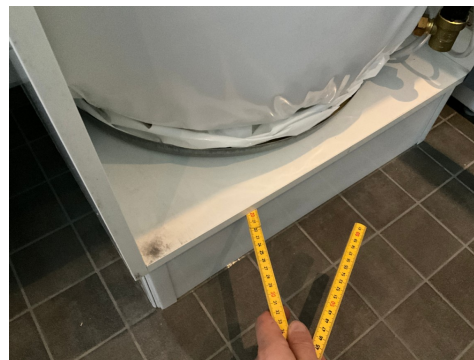
Ikke registrert understøttelse under skapbunn under varmtvannstanken.

- Det er påvist avvik ifm understøttelsen av tanken.

Anbefaler å etablere understøttelse under skapbunn under varmtvannstanken, manglende understøttelse kan føre til trethetsbrudd i sammenføyninger på skap med påfølgende skade på varmtvannstanken.
