# Tilstandsrapport

Boligbygg med flere boenheter

Raumnessaga 14, 2150 ÅRNES

Befaringsdato: 10.04.2025

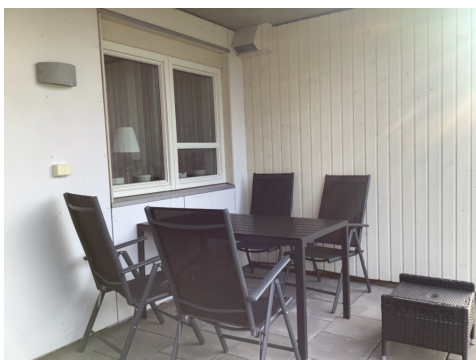
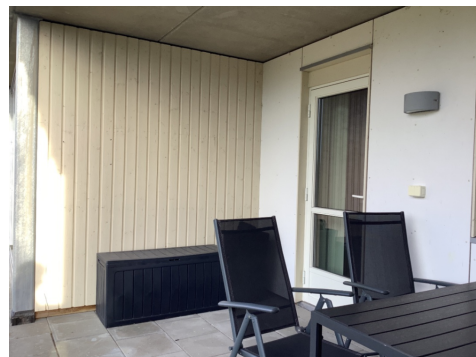
Det er hellelagt med betong heller på grunn utenfor stue.  
Det er overbygg av betongdekke (balkongen over) og skillevegger kledd med panel.

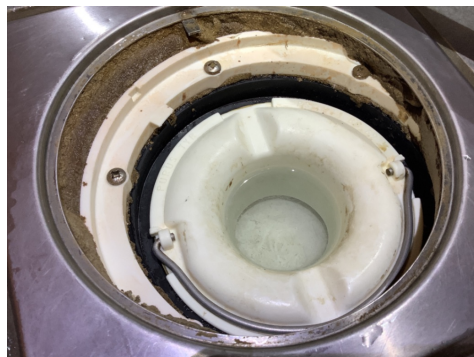
Det er plastsluk og ukjent tettesjikt/membran.

- Mer enn halvparten av forventet brukstid er passert på membranløsningen.

Sluk i dusjsone

- Installering av tett dusjkabinett anbefales.
- Overvåk tilstanden jevnlig. For å få tilstandsgrad 0 eller 1 må tettesjiktet skiftes ut, men tidspunktet for når dette er nødvendig er vanskelig å si noe om.

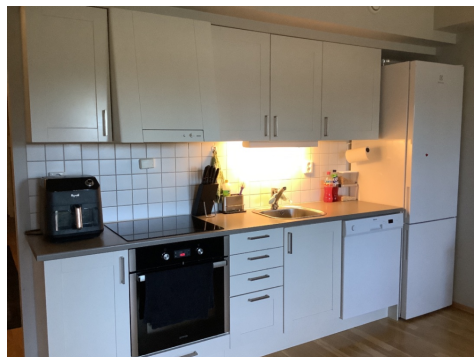
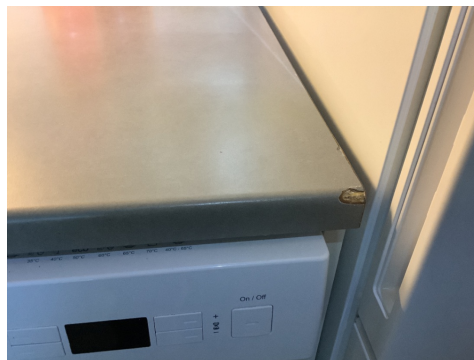
- Det er påvist skader på overflater/kjøkkeninnredning utover normal slitasjegrad.

Gjelder benkeplaten

Skade på benkeplate

- Det må påregnes lokal utbedring/utskifting.

Kostnadsestimat: Under 10 000

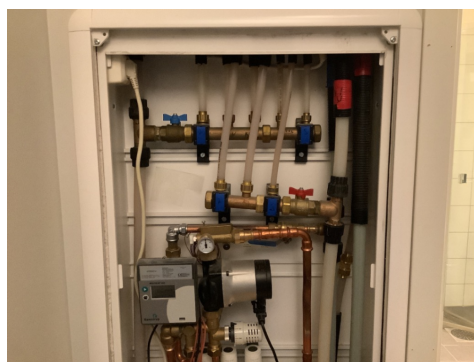
Samlestokker i fordelsrør i gang.

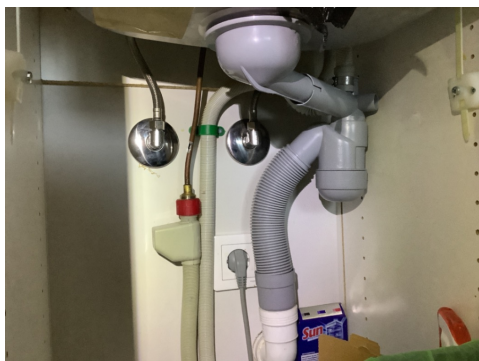
Rør i kjøkkenbenken

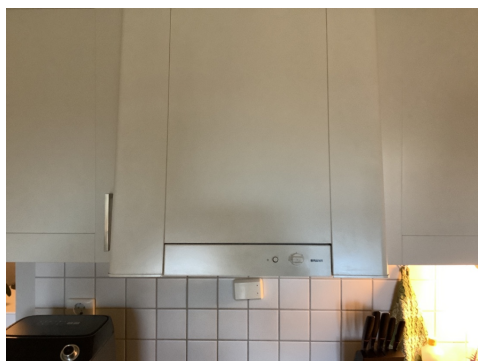
Ventilasjonsenhet over platetopp i kjøkken.

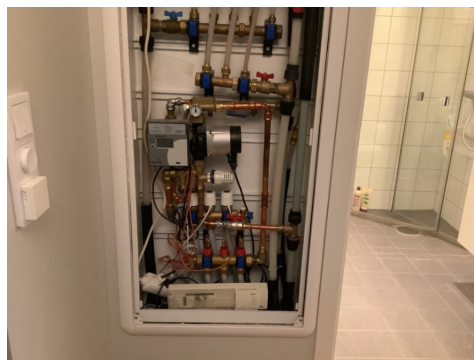
Fordelerskap i gang.
