Tilstandsrapport

Boligbygg med flere boenheter

Engelsvegen 26, 5680 TYSNES

Rapportdato: 27.04.2026

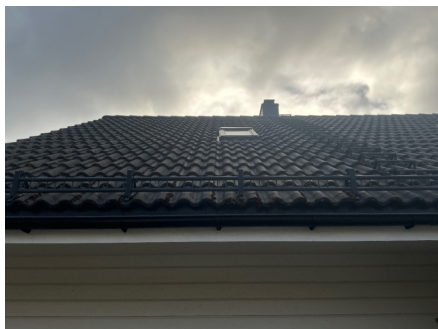
TG2 Takteking

Taktekingen er av betongtakstein. Taket er besiktiget fra bakkenivå.

Det er påvist mose på ytterteking.

Mose holder på fuktighet og kan bidra til forlenget fuktpåvirkning av tekkematerialene, noe som over tid kan føre til redusert levetid og økt behov for vedlikehold. Anbefaler vask av tak for å fjerne mosen.

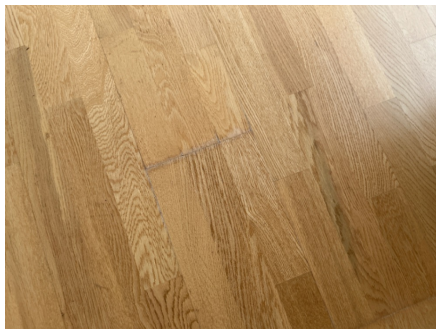
Det er påvist fuktmerker i parkett.

- Overflater må utbedres eller skiftes.

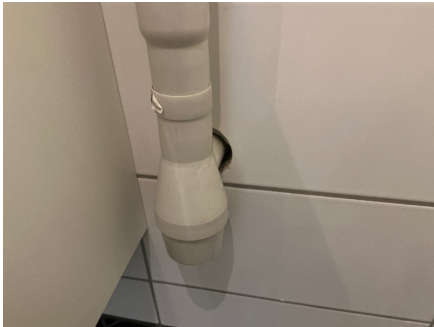
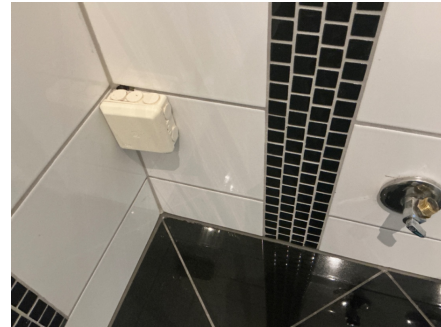
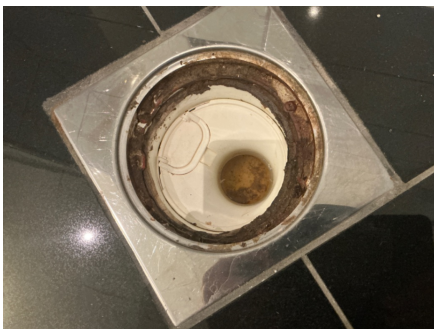
- Det er påvist mangelfull/feil utførelse rundt rørgjennomføringer e.l. som gir fare for fukt i konstruksjonen i våtsone.
- Mer enn halvparten av forventet brukstid er passert på membranløsningen.

Det er ikke tilstrekkelig tetting ved rørgjennomføring i vegg som øker risikoen for fukt i konstruksjonen ved en potensiell lekkasje.

- Overvåk tilstanden jevnlig. For å få tilstandsgrad 0 eller 1 må tettesjiktet skiftes ut, men tidspunktet for når dette er nødvendig er vanskelig å si noe om.
- Det er viktig å merke seg at levetiden til en membran varierer basert på kvalitet, installasjon og bruk. Eldre membraner kan bli sprø og sprekke opp, noe som fører til at de mister sin vanntettende funksjon. Dette kan resultere i vannlekkasjer gjennom vegger og gulv og fuktskader.
- Det må foretas lokale tiltak for å utbedre utettheter på våtrommet.
- Konsekvensen er at det kan oppstå fuktskader i konstruksjonen bak overflatematerialet. Vann kan trenge inn gjennom utette rørgjennomføringer og forårsake fuktskader ved fukttilførsel gjennom enten bruksvann eller lekkasjevann.

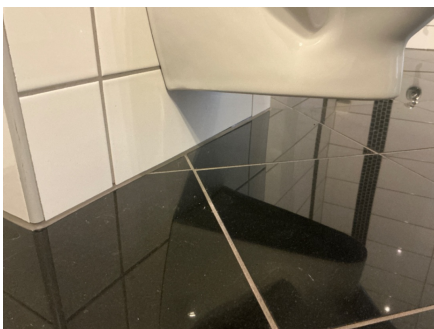
TG 2 Sanitærutstyr og innredning

- Det er ikke påvist tilfredsstillende løsning for å synliggjøre lekkasje fra innebygget systerne.

- Uten dreneringsløsning/lekkasjesikring kan lekkasjer pågå over lang tid uten å bli oppdaget. Dette kan føre til omfattende fuktskader i omkringliggende byggematerialer.

Det anbefales å innhente dokumentasjon og om mulig, etablere drengåpning til vegghengt toalett.

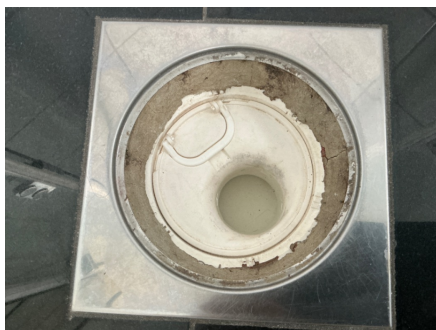
- Det er påvist avvik i fallforhold til sluk i forhold til krav i forskrift på byggetidspunktet.

- Til tross for avviket i fall/høydeforskjell til sluk, vil gulvet fortsatt kunne lede vann mot sluket, men med redusert effektivitet. Dette kan potensielt øke risikoen for vannansamling i enkelte områder av badet.

- Overvåk tilstanden jevnlig. For å få tilstandsgrad 0 eller 1 må tettesjiktet skiftes ut, men tidspunktet for når dette er nødvendig er vanskelig å si noe om.
- Det er viktig å merke seg at levetiden til en membran varierer basert på kvalitet, installasjon og bruk. Eldre membraner kan bli sprø og sprekke opp, noe som fører til at de mister sin vanntettende funksjon. Dette kan resultere i vannlekkasjer gjennom vegger og gulv og fuktskader.

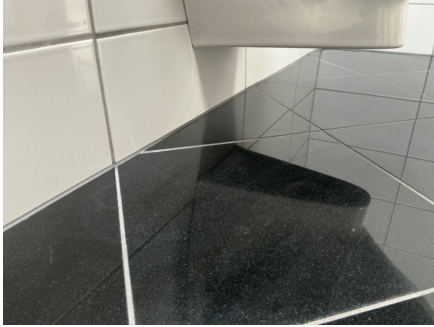
TG.2 Sanitærutstyr og innredning

- Det er ikke påvist tilfredsstillende løsning for å synliggjøre lekkasje fra innebygget systerne.

- Uten dreneringsløsning/lekkasjesikring kan lekkasjer pågå over lang tid uten å bli oppdaget. Dette kan føre til omfattende fuktskader i omkringliggende byggematerialer.

Det anbefales å innhente dokumentasjon og om mulig, etablere drengåpning til vegghengt toalett.

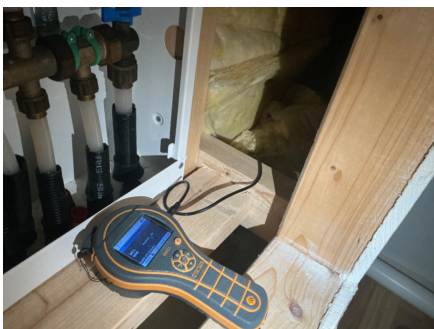
! TG 1 Ventilasjon

Fuktkontroll er foretatt uten å påvise unormale forhold. Fuktkontroll er foretatt i kneloft. Fuktkvotemåling (vekt%) i konstruksjonen ble målt til 0.

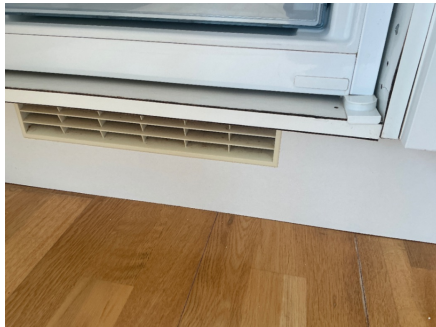
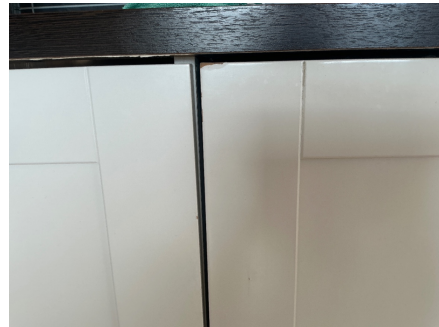
- Det er påvist skader på overflater/kjøkkeninnredning utover normal slitasjegrad.

For å forhindre større forringelse på bunnplate og fronter på det påregnes lokale utbedringer/utskiftninger.
