# Tilstandsrapport

Tomannsbolig

Idrettsåsen 11, 1816 SKIPTVET

Rapportdato: 10.12.2025

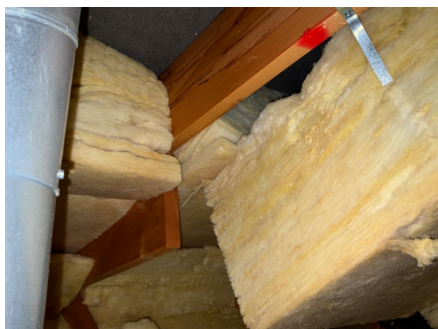
- Det er avvik:
- Det er påvist spor av mus på loftet, noe som indikerer at skadedyr har hatt tilgang til området. Årsaken til dette kan være små åpninger, sprekker eller utilstrekkelig tetting i byggets konstruksjon som gir mus mulighet til å trenge inn.
- Ved inspeksjon av kneloft, ble det påvist at isolasjon har stedvis falt ned fra sin posisjon.

- Tiltak bør iverksettes for å tette åpninger og sprekker i takkonstruksjonen for å hindre videre adkomst for mus og andre skadedyr.
- Isolasjon som har falt ned bør reetableres for å sikre tilstrekkelig isoleringsevne og forhindre varmetap.
- Konsekvensen av manglende tiltak er økt risiko for skader på konstruksjonen, redusert energieffektivitet og mulig spredning av skadedyr til andre deler av bygget.

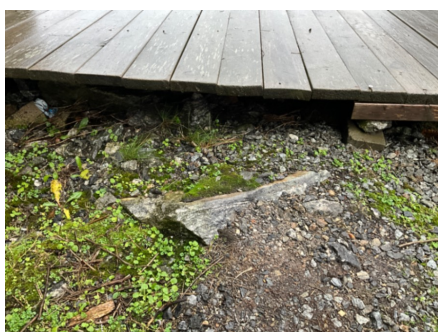
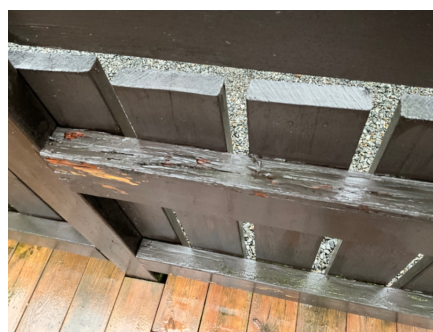
- Det er påvist fukt-/råteskader i konstruksjonen.
- Konstruksjonene har omfattende skjevheter.
- Det er påvist værslitt og oppsprukket trevirke/trepaneler samt en del råteskader på terrasser, som følge av eksponering for vær og vind over tid samt manglende vedlikehold.
- Det er påvist store skjevheter i terrasse, spesielt ved inngangspartiet, som følge av utilstrekkelig eller mangelfullt grunnarbeid og fundamentering.

- Påviste skader må utbedres.

- Det bør gjennomføres omfattende utbedringer av råteskader og utskifting av værslitt og oppsprukket trevirke for å sikre konstruksjonens levetid og funksjon.

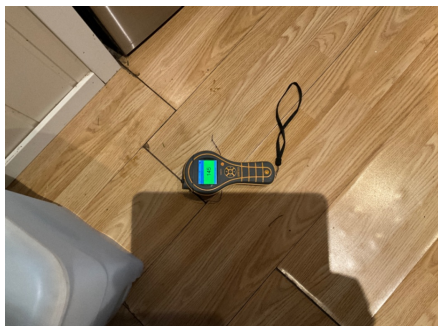
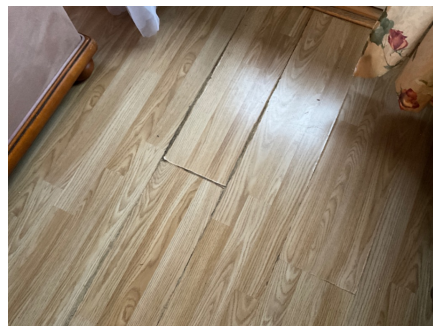
- Det er stedvis påvist synlige skader på overflater.
- Det er påvist fuktskader på overflater.

- Påvist generelt med skader og slitasje på overflater, overflater sveller i skjøter og det ser ut til at gulv har vært utsatt for fuktighet. Også en del skader på utføringer i vinduer, som følge av eksponering av fukt fra vaser ect.

- Gjennomføre ytterligere undersøkelser og foreta utbedring av skade.

- Overflater med fuktskader og svelling bør byttes ut for å hindre videre skadeutvikling og redusere risikoen for dårlig inneklima.

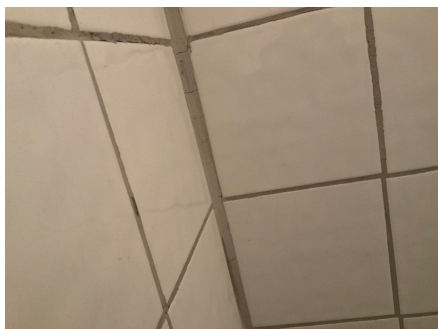
- Det er påvist at flisfuger har riss/sprekker.
- Det er påvist avvik i fuger.

- Påvist riss/sprekker i fuger bak kabinettet, årsak er ukjent. Ellers er det påvist avvik i fuger i overgang gulv/vegg samt på vegger generelt. Stedvis manglende fuger. Bærer preg av ufagmessig arbeid. Mangler også en flis på vegg rundt utløp fra fordelerskapet.

- Fuger med riss og sprekker bør utbedres eller skiftes ut for å hindre vanninntrengning og videre forringelse av konstruksjonen.

- Det anbefales å overvåke tilstanden jevnlig og utbedre alle påviste avvik for å redusere risiko for fremtidige skader.

- Videre bruk av tett dusjkabinett forutsettes for å begrense risikoen for fuktskader.

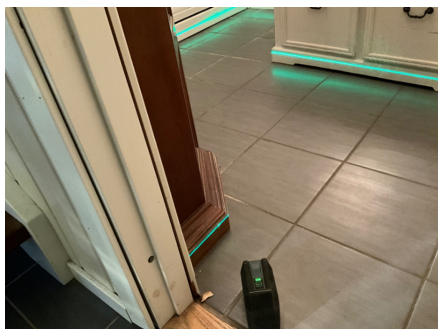
- Fallforholdene på våtrommet er kontrollert ved bruk av punktlaser. Gulvet er flatt, og eventuelt lekkasjevann eller vannsøl vil derfor ikke ledes til sluk fra alle deler av rommet.

Manglende fall og utilstrekkelig høydeforskjell mellom sluk og tettesjikt ved terskel øker risikoen for at lekkasjevann eller vannsøl ikke ledes til sluk, noe som kan medføre vannskader i tilstøtende konstruksjoner og rom.

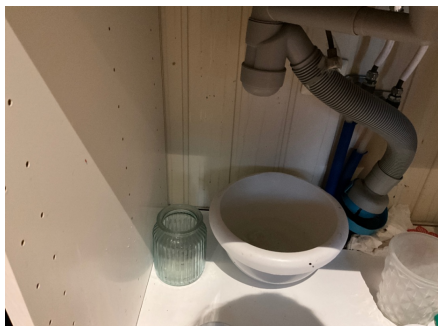
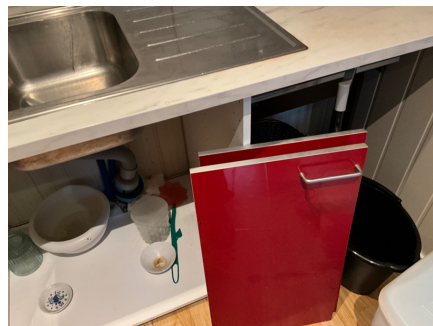
- Det er avvik:
  - Kjøkkenet har stedvis slitasje, og hengslene til frontene ved kjøkkenvasken er ødelagt.
  - Det er også påvist avrenninger og fuktmerker på veggen under kjøkkenbenken, som følge av manglende tetting i bakkant av kjøkkenvasken.
  - Det er drypp/lekkasje fra avløpsrør til kjøkkenbatteriet, som følge av dårlig plakning eller feil montering av rør.

- Tiltak:
  - Hengslene til frontene ved kjøkkenvasken bør utbedres for å sikre funksjonalitet og forhindre ytterligere skader.
  - Det bør tettes i bakkant av kjøkkenvasken for å hindre vanninntrengning, da fuktmerker og avrenninger kan føre til råte og skade på omkringliggende konstruksjon.
  - Drypp/lekkasje fra avløpsrør til kjøkkenbatteriet må utbedres, for eksempel ved å bytte pakning eller montere rørene korrekt, for å unngå vannskader og potensiell utvikling av fuktskader eller mugg.

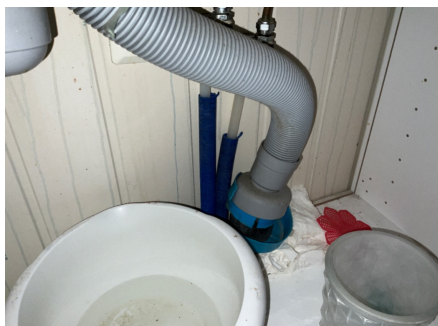
- Rør-i-rør under kjøkkenbenken er ikke endetettet, ved eventuelt lekkasje vil det være fare for at vann renner ut der.

- Det bør monteres tettemuffer i enden av varerørene under kjøkkenbenken for å hindre at eventuelle lekkasjer fører til vannskader i konstruksjonen.

- Rørkursene på rør-i-rør-systemet bør merkes tydelig, slik at det blir enklere å identifisere hvilke rør som fører til de ulike vannuttakene. Manglende merking kan føre til feil ved fremtidig vedlikehold eller reparasjoner, og øker risikoen for feil håndtering ved lekkasjer.

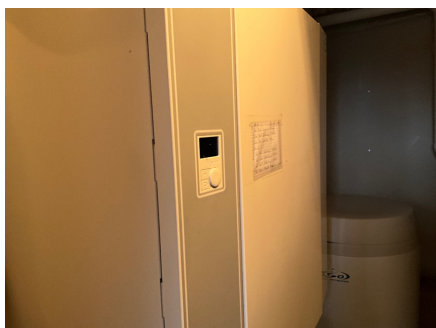
- Det er påvist mangelfull ventilasjon fra balansert ventilasjonsanlegg på ett eller flere rom i boligen.

- Det bør etableres tilstrekkelig overstrømning mellom rom, for eksempel ved å øke avstanden mellom terskel og dørblad eller montere ventiler.

- Mangelfull overstrømning kan føre til redusert ventilasjonseffekt, dårligere luftkvalitet og økt risiko for fuktskader.
