# Tilstandsrapport

Boligbygg med flere boenheter

Ljåmovegen 2 Q, 7320 FANNREM

Oppdragsnr.: 18900-1673

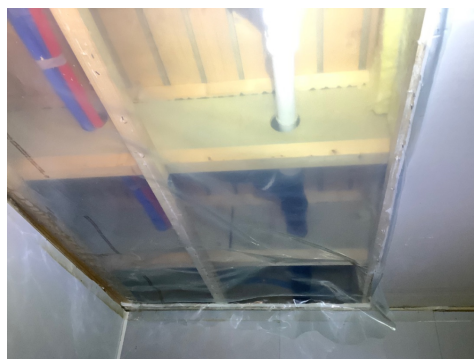
### ! TG 2 Overflater vegger og himling

Veggene har baderomsplater.

Himlingsplater er demontert pga. lekkasje fra tak ved pipe. Dette skal bli utbedret av borettslaget.

Det registreres løs laminat / sprekk i skjøt i nedre del av veggplate, samt at det registreres skruehull i vegger.

Ingen strakstilatak, men oppgradering av veggplater må påregnes på sikt.
