**Ljåmovegen 2Q, 7320 Fannrem****Oppdragsnavn:** 25.533877**Eiendomsbetegnelse:** 6 boder**Referansenummer:** 23171684**Byggeår:** 2004**Bygningsflate:** 50 m<sup>2</sup>**Befaringsdag:** 24.10.2025**Befaringstype:** Vannskade**Forsikringsselskap:** If Skadeforsikring TOBB**Kontaktpersoner****Ansvarlig for objektet:** Ljåmoveien Borettslag | +4773831500 | info@tobb.no**Forsikringstaker:** Ljåmoveien Borettslag | +4773831500 | info@tobb.no**beboer 1 etg.:** Stig Johan Kvålsvoll | 41301786**beboer 2 etg.:** Marita Nordli Lysgård | 45837312**styreleder:** Karin Hoston | 40286697**Ansvarlig tekniker:** Petter Larsen | 47702295 | p.larsen@recover.no**Adresse**

## Informasjon fra befaringen

**Skadeårsak:** Vanninntregning gjennom yttertak

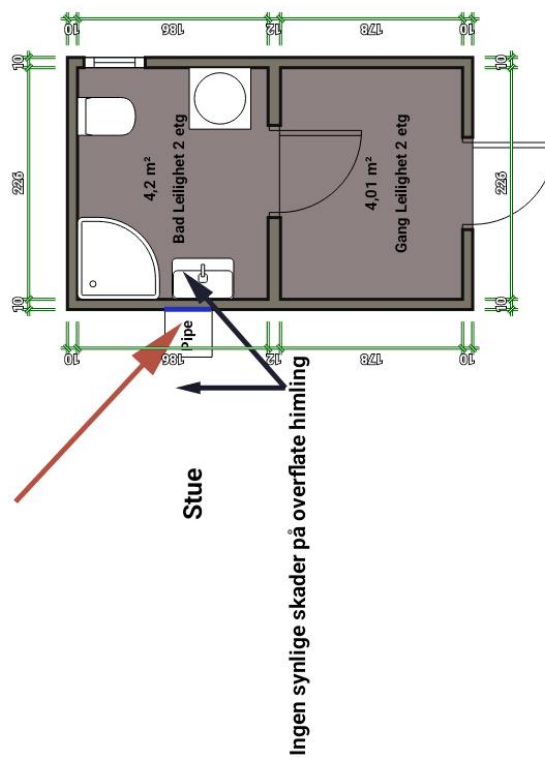
Årsak : Utett yttertak/pipe. Sannsynligvis kommer vann inn i forbindelse med Lecapipe.

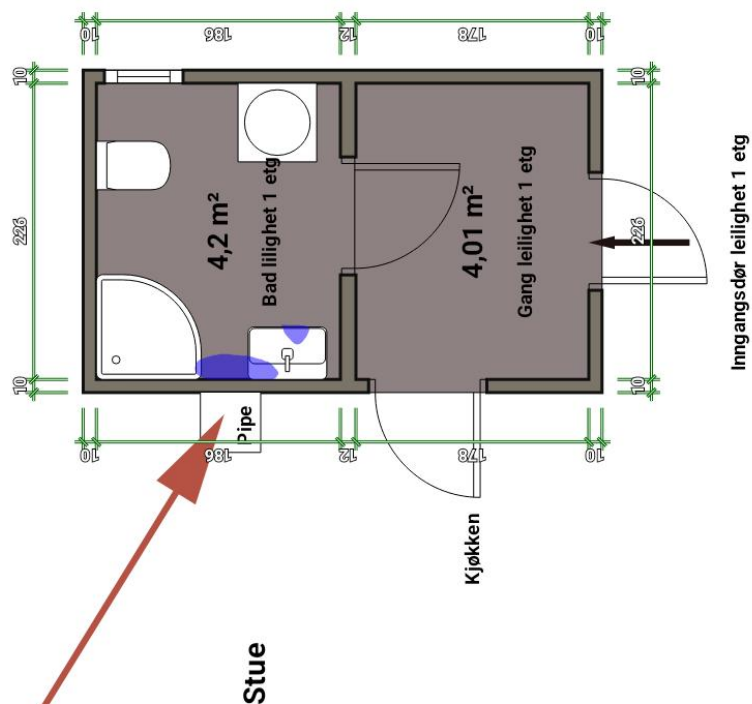
Årsak : Utett yttertak/pipe. Virker å komme inn vann periodevis, med oppføring i mellom hver gang vann kommer inn.

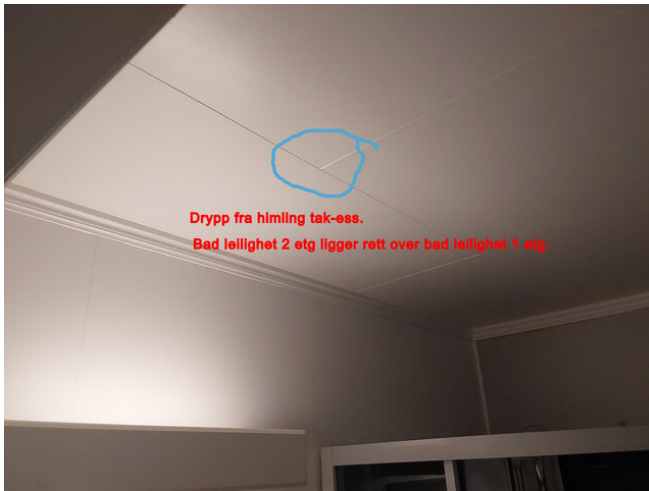
Leilighet 1 etg. Bad. Drypp fra himling en kort periode.

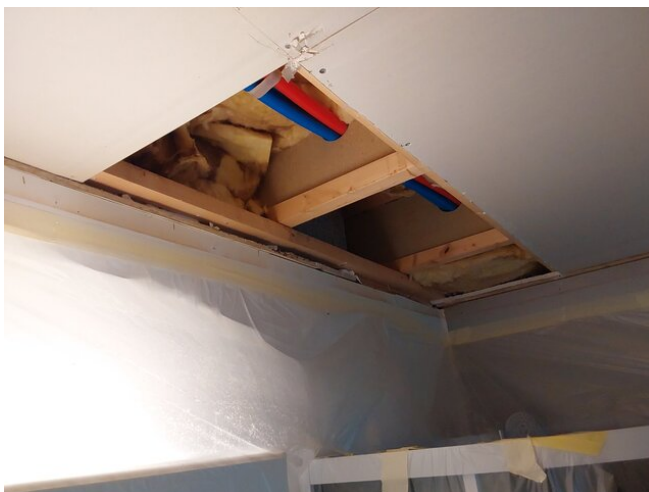
Bad leilighet 1 etg. Åpnet himling for lekkasjesøk.

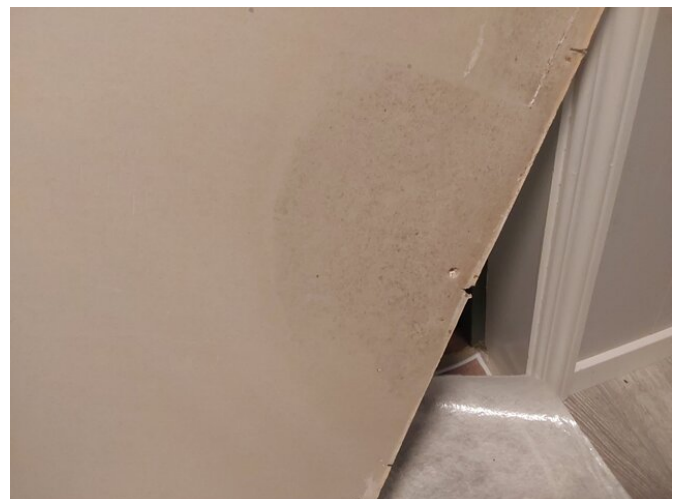
Bad leilighet 1 etg. Fukt i revet gipsplate. Litt sur lukt og muggprikker på gips.

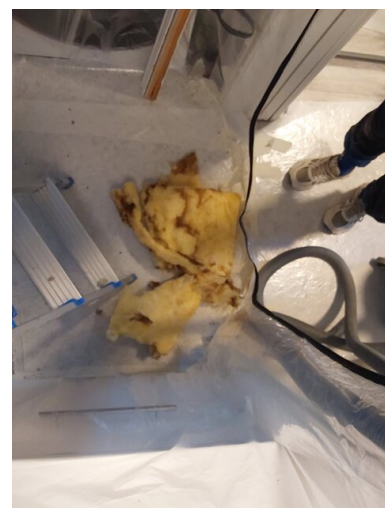
Bad leilighet 1 etg. Misfarget isolasjon fra området mot pipe.

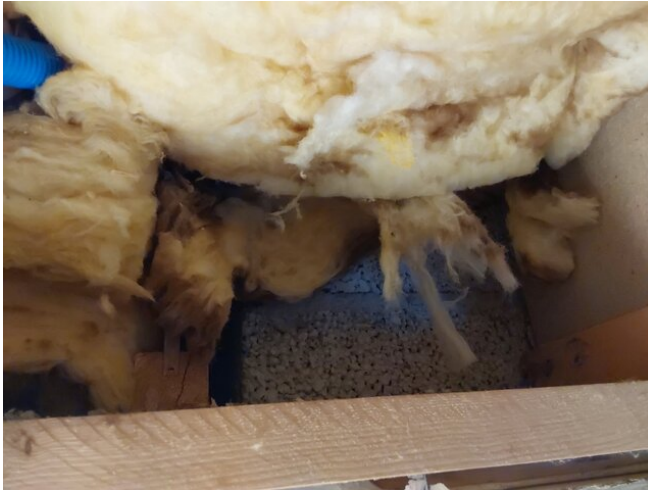
Bad leilighet 1 etg. Misfarget isolasjon mot Leca pipe

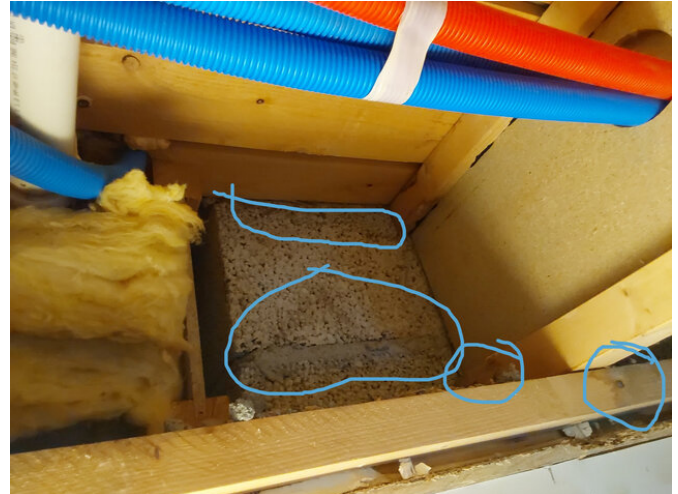
Ved fuktsøk etter riving fant en tørre fuktmerker på Lecapipe og målte høyeste verdi fukt i i-bjelke mot pipe. Konklusjon er derfor at vann kommer inn gjennom pipe som går opp over tak gjennom leilighet 2 etg.

Bad leilighet 1 etg. Ut fra fuktmerker virker lekkasje å være knyttet til Lecapipe.

**Forslag til skadeforebyggende tiltak:** Kontroll pipegjennomføring yttertak, takhatt og tetting undertak mot Lecapipe.

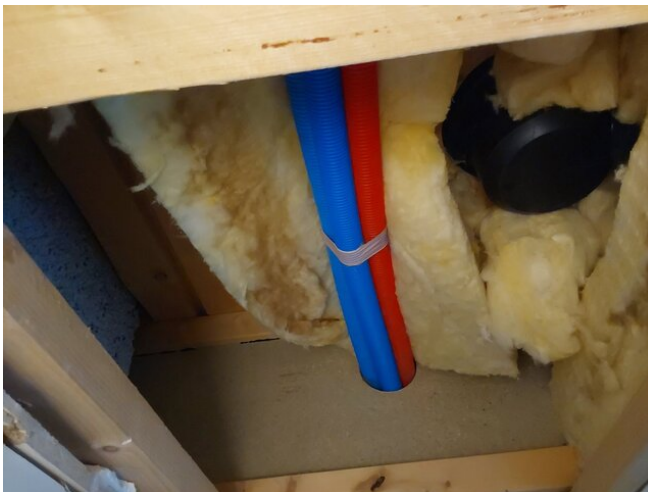
Bad leilighet 1 etg. Noe misfarget isolasjon. Mørkere mot farge mot pipe.

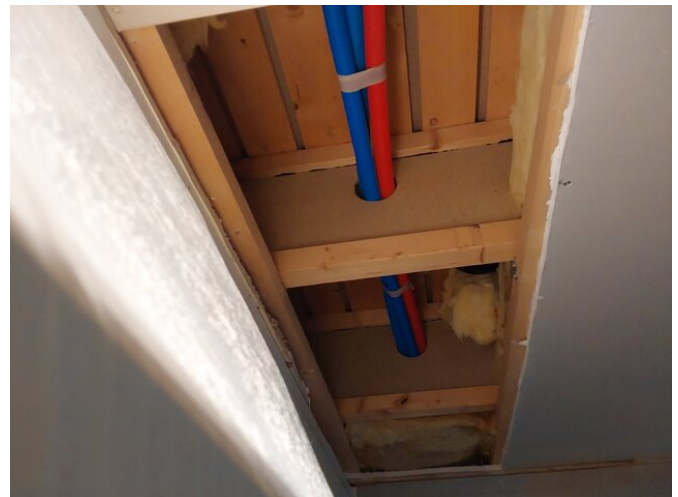
Bad leilighet 1 etg. Ingen synlige vannmerker eller tegn til lekkasje fra rør.

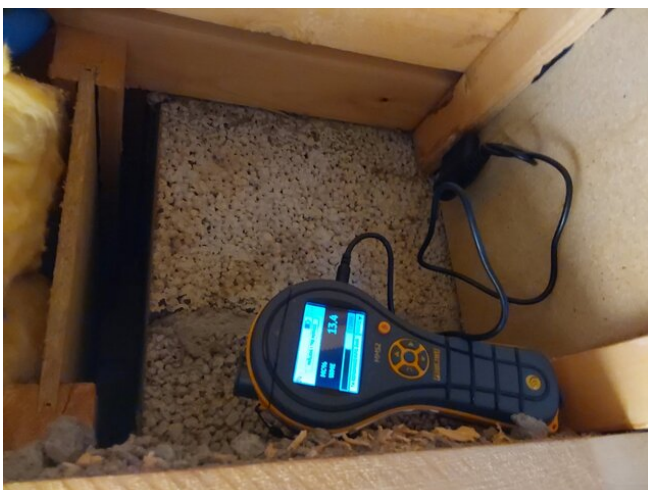
Hvorfor : Alder/slitasje på pipegjennomføring/takhatt yttertak.

Bad leilighet 1 etg. Vannmerker på i-bjelke mot Leca pipe. Måler litt høyere fuktverdi på vannmerke, men fortsatt regnet som tørt. Fuktmerker på pipe.

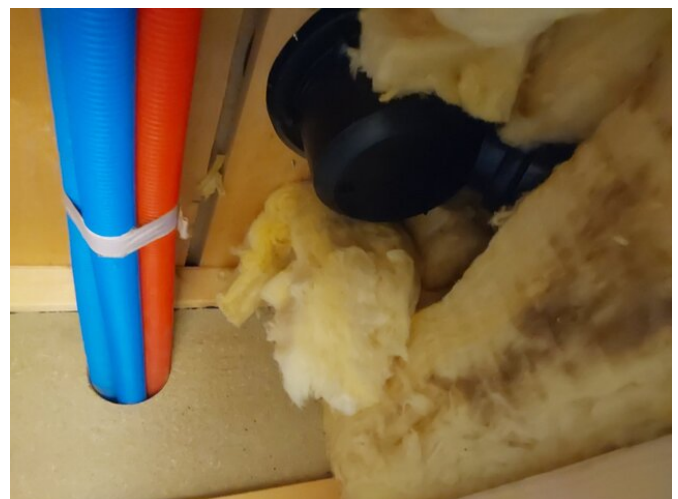
Bad leilighet 1 etg. Fuktsøk. Ingen tegn på lekkasje fra vannrør PEX. Ingen tegn til lekkasje fra sluk bad 2 etg.

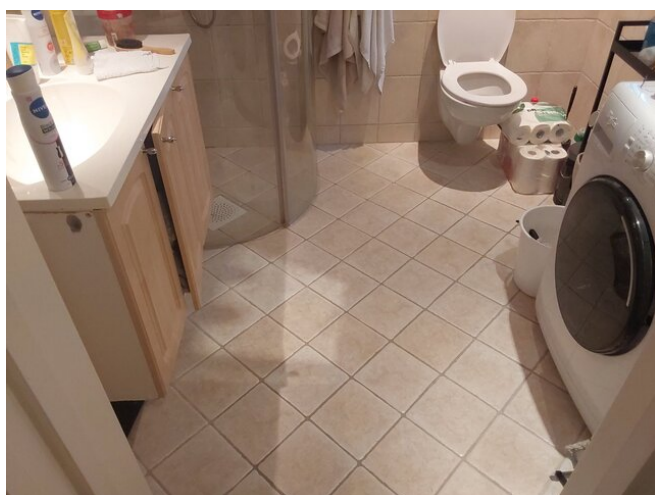
Leilighet 2 etg Bad. Flis på gulv og vegg. Dusjes rett på gulv.

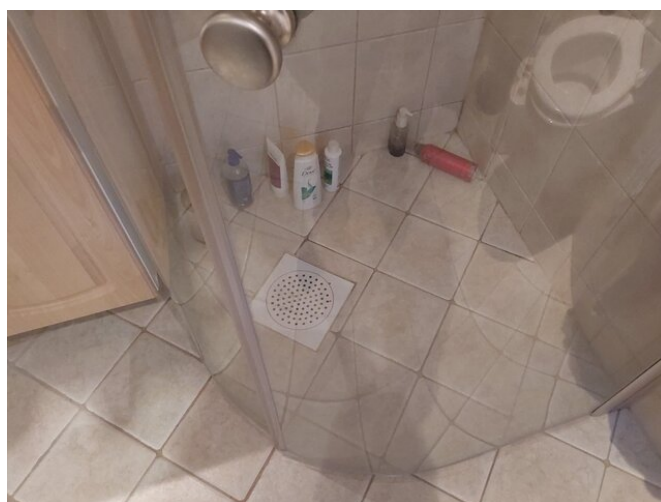
Leilighet 2 etg Bad. Dusjes rett på gulv.
