# Tilstandsrapport

Boligbygg med flere boenheter

Ljåmovegen 2 Q, 7320 FANNREM

Befaringsdato: 27.11.2025

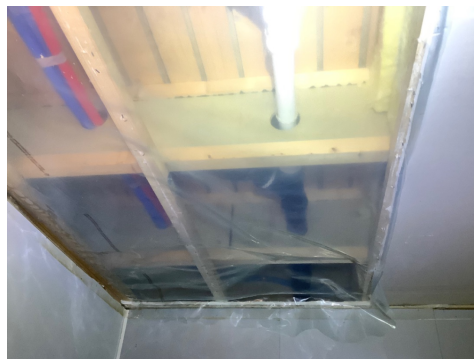
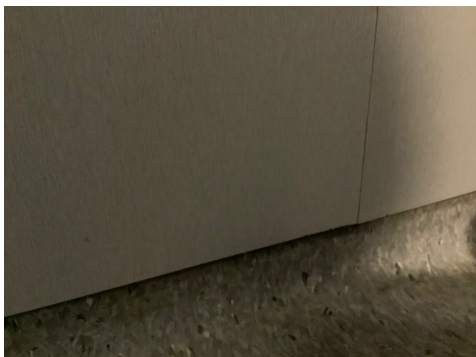
### ! TG 2 Overflater vegger og himling

Veggene har baderomsplater.

Himlingsplater er demontert pga. lekkasje fra tak ved pipe. Dette skal bli utbedret av borettslaget.

Det registreres løs laminat / sprekke i skjøt i nedre del av veggplate, samt at det registreres skruehull i vegger.

Ingen strakstilatak, men oppgradering av veggplater må påregnes på sikt.
