# Tilstandsrapport

Rekkehus

Rognelia 23 D, 4622 KRISTIANSAND S

Befaringsdato: 04.07.2025

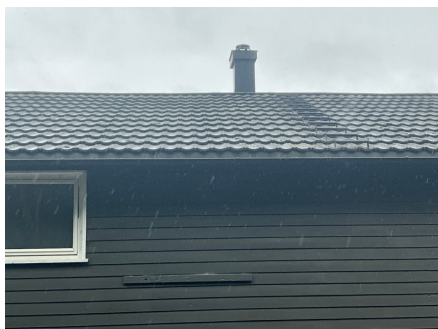
Selv om det ikke er avdekket skader under befaringen, betyr ikke dette at det ikke foreligger skader som en besiktigelse på taket kan avdekke. Vær oppmerksom på denne risikoen.

- Tidspunkt for utskiftning av taktekking nærmer seg.
- Når taktekking og undertak begynner å bli gamle, øker risikoen for lekkasjer, noe som kan føre til omfattende og kostbare reparasjoner av underliggende konstruksjoner dersom en ikke foretar tiltak på konstruksjonene før dette oppstår.
- Tidspunkt for utskiftning av undertak nærmer seg.

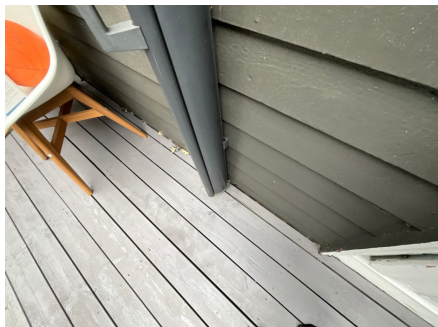
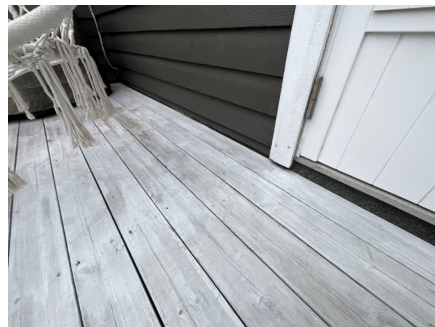
Kledning som står nærmere terrenget vil ha økt behov for maling og med fare for fukt og råte i kledningen og bakenforliggende konstruksjoner.

- Lokal utbedring bør foretas for å øke avstanden mellom terreng og bordkledning.

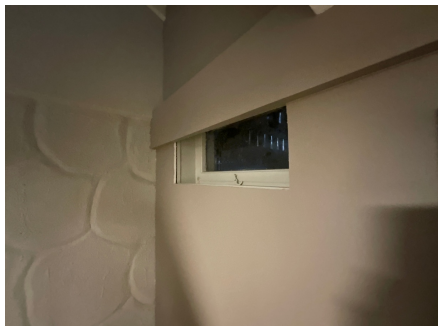
## TG 2 Vinduer - enkle

2 av vinduene i underetasjen er av eldre dato med enkle glass.

- Karmene i vinduer er slitte og det er sprekker i trevirket.

- Det må påregnes noe vedlikehold og at enkelte vinduer må skiftes ut.

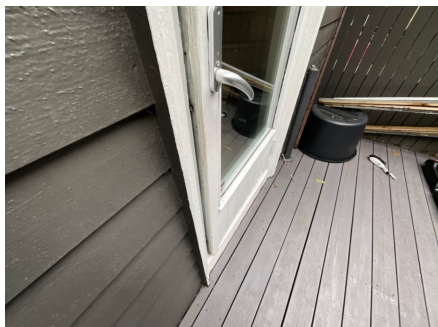
## TG 2 Dører

- Karmene i dører er værslitte utvendig og det er sprekker i trevirket.
- Tilstandsgrad 2 gis når bygningsdelen har vesentlige avvik. Bygningsdelen skal enten ha feil utførelse, en skade eller symptomer på skade, sterk slitasje eller nedsatt funksjon. Graden gis når bygningsdelen trenger vedlikehold eller tiltak i nær fremtid. Graden skal også brukes når delen er gammel og det er grunn til å varsle om faren for skader på grunn av alderen, eller når det er grunn til å overvåke delen spesielt på grunn av fare for større skader eller følgeskader.

- Det må påregnes noe vedlikehold og at enkelte dører må skiftes ut.

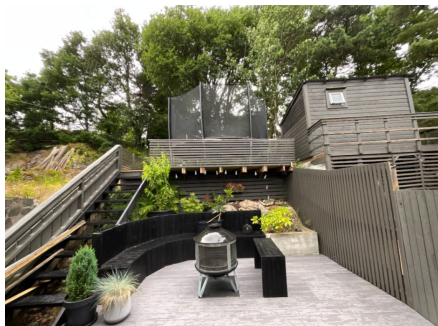
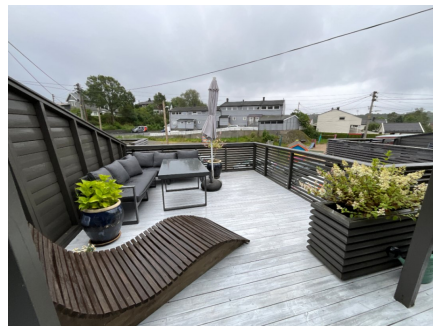
## TG 2 Balkonger, terrasser og rom under balkonger

- Det er ikke krav om utbedring av rekkverkshøyde opp til dagens forskriftskrav.

Tilstandsgrad er satt i hht forskriftskrav, det er ikke krav om oppgradering.

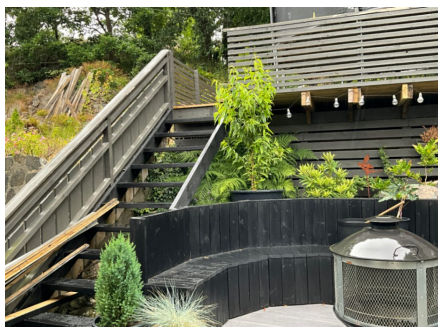
## Utvendige trapper

Utvendige trapper av tre.

- Rekkverk må monteres for å lukke avviket.

Kostnadsestimat: Under 10 000

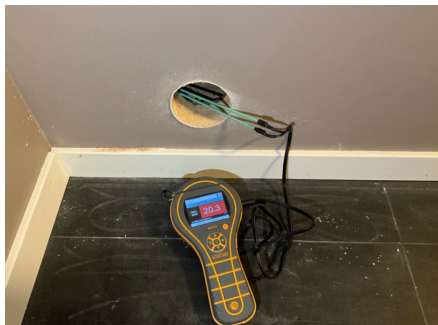
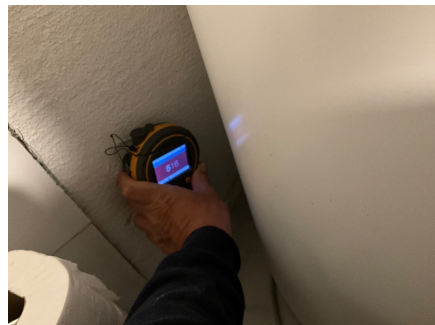
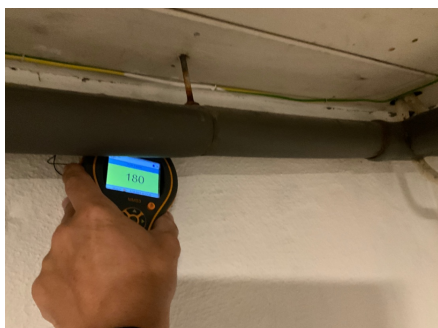
Bakkant av boligen ligger under terreng. Det er ved hulltaking målt fukt. Hulltaking er foretatt i gangen mot vaskerommet. Det er nå ingen tegn på skade, men det anbefales å gjøre tiltak da fukt på sikt vil resultere i mugg/sopp i underetasjen.

- Det er gjennom hulltaking påvist høyt fuktnivå inne i trekonstruksjonen i hulltakingen, men ikke påvist fuktskader i dette området. Høy luftfuktighet kan over tid føre til muggvekst eller sverting av materialer. Samtidig kan materialer og konstruksjoner bli ødelagt.

Avviket skyldes sannsynligvis fuktopptrekk fra grunnen og at terrenget faller mot bygget.

- Det påviste fuktnivå gir grunn til å overvåke konstruksjonen jevnlig for å se utvikling over tid, og eventuelt foreta tiltak for å unngå fuktskader.

Veggene under terrenget bør ikke kles inn før det gjøres tiltak utvendig. Fare for skader i bygget.

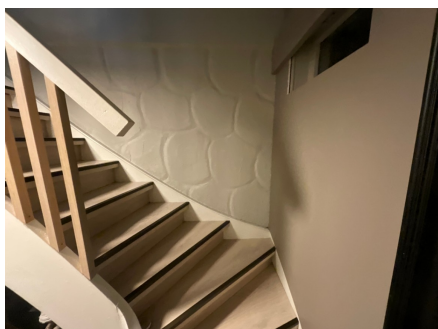
## Innvendige trapper

Fare for fallskader ved manglende rekkverk.

- Håndløper må monteres på vegg for å tilfredsstille krav på byggetidspunktet.

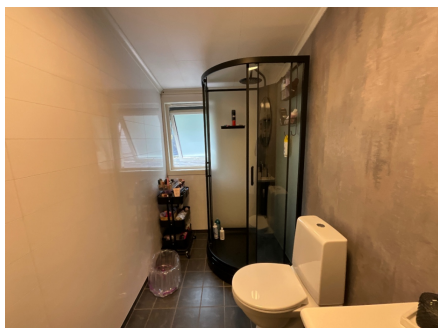
- Det er vindu/dør med ikke fuktbestandige materialer i våtsonen (ved vask, dusj, badekar, osv.), løsningen eller byggematerialet er uegnet.

Det benyttes tett dusjkabinett og veggene får derfor ingen vannbelastning ved normalt bruk, ved endret bruk (dersom dusjkabinettet fjernes) må det etableres membran i våtsoner.

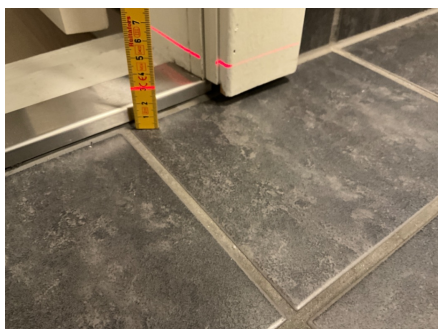
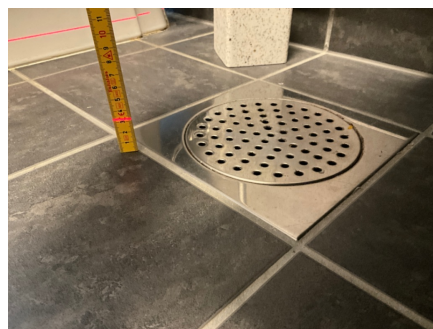
### TG 2 Overflater Gulv

- Et bad med manglende/reduert fall til sluk blir mindre funksjonelt og sikkert for brukeren. Dette kan medføre stående vann på gulvet, vann som ikke ledes effektivt til sluket, økt risiko for at vann renner ut av rommet og redusert sklisikkerhet på gulvet.

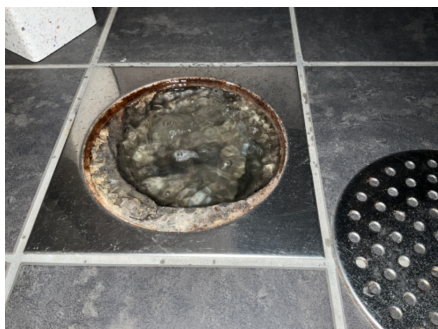
### TG 2 Sluk, membran og tettesjikt

- Det er viktig å merke seg at levetiden til en membran varierer basert på kvalitet, installasjon og bruk. Eldre membraner kan bli sprø og sprekke opp, noe som fører til at de mister sin vanntettende funksjon. Dette kan resultere i vannlekkasjer gjennom vegger og gulv og fuktskader.

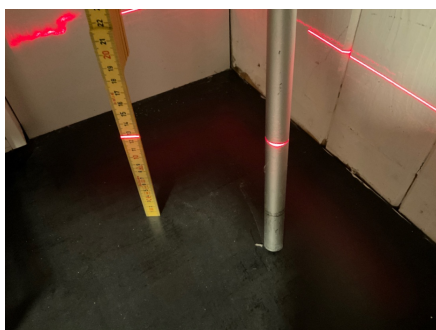
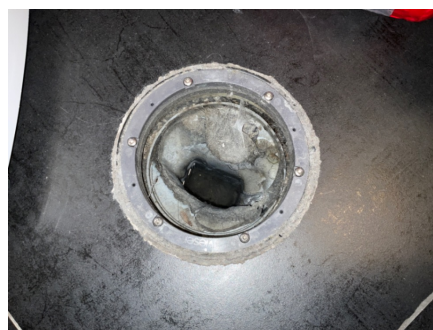
### TG 3 Generell

- Manglende oppgradering av våtrommet medfører høy risiko for at konstruksjonene ikke vil tåle vanlig bruk av vann eller lekkasjer. Selv om det er dusjkabinett, er det fortsatt en betydelig risiko for at våtrommets konstruksjoner ikke tåler lekkasjer. Dette kan føre til fuktskader på tilstøtende konstruksjoner.

**Kostnadsestimat: 100 000 - 300 000**

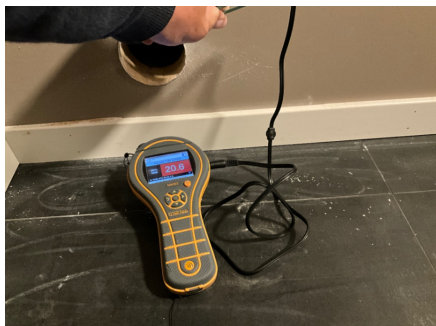
### TG 2 Tilliggende konstruksjoner våtrom

Hulltaking er foretatt og det er påvist avvik i hulltakingen. Hulltaking er foretatt ved/i gangen. Fuktkvotemåling (vekt%) i konstruksjonen ble målt til 20.

- Hulltaking er foretatt og det er påvist avvik i konstruksjonen.

Fuktigheten stammer ikke fra utettheter i våtrommet, men fuktopptrekk fra drenering/grunnen.

- Dersom tiltaket ikke utføres er det fare for ytterligere skadeutvikling.

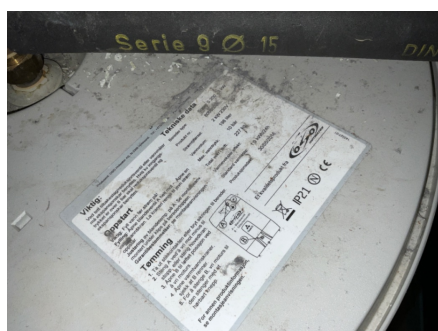
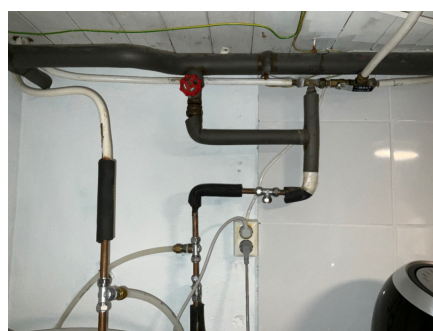
Den elektriske tilkoblingen med stikkontakt kan medføre økt fare for brannutvikling, grunnet belastningen tilkoblingen utsettes for.

Tilstandsgraden settes i tråd med krav gitt i gjeldende standard (NS3600)
