# Tilstandsrapport

Andelsleilighet

Niels Juels gate 6B , 3732 SKIEN

Befaringsdato: 23.02.2026

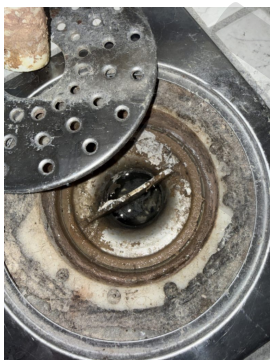
Membran fra renovering i 2006, i regi av borettslaget. Sluk av stål og klemring i plast. Ingen synlig slukmansjett under klemring.

Membranen ligger skjult i konstruksjonen og kan ikke undersøkes uten å gjøre destruktive inngrep ved å demontere fliser. Viktig å merke seg at membran er en bygningsdel som har en naturlig slitasje over tid med en forventet levetid.

TG 2 vurderes grunnet ingen slukmansjett under klemring og alder på membran.

Årsak: Manglende registrert slukmansjett ved klemring samt membran fra 2006 med naturlig aldring.

Risiko: Manglende mansjett og økende alder kan gi økt risiko for utetthet i overgangen mellom sluk og membran.

Konsekvens: Forholdet kan medføre fare for fuktinntrengning i konstruksjonen og behov for utbedring dersom utetthet oppstår.

Anbefalt tiltak: Det anbefales å følge med på slukområdet og ved fremtidig oppgradering av våtrom etablere dokumentert og forskriftsmessig løsning rundt sluk og membran.

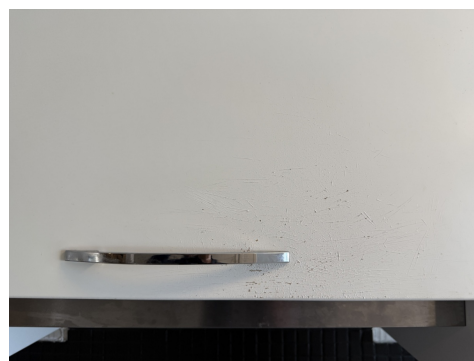
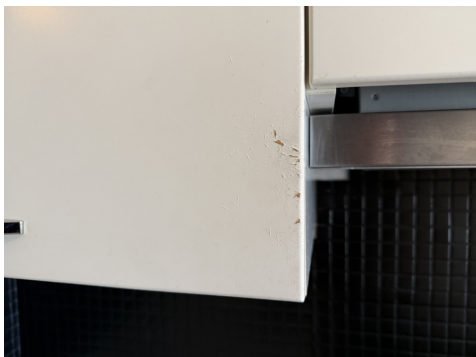
Innredningen fremstår i normalt god stand. Det ble ikke avdekket mekaniske skader av betydning. Det er imidlertid registrert overflateskader på skapdøren over avtrekksviften. Det registreres normalt vanntrykk og god avrenning fra vannkran.

TG 2 vurderes grunnet mindre overflateskader på skapdører.

Årsak: Lokal overflateslitasje på skapdører over avtrekksvifte, relatert til fukt- og varmepåvirkning ved matlaging.

Risiko: Videre overflateforringelse kan oppstå dersom påvirkningen vedvarer.

Konsekvens: Forholdet har i hovedsak estetisk betydning og kan medføre behov for overflateutbedring eller utskifting av berørte fronter.

Anbefalt tiltak: Det anbefales overflateutbedring eller utskifting av skadede skapdører ved behov.
