# Tilstandsrapport

Andelsleilighet

Niels Juels gate 6B , 3732 SKIEN

Rapportdato: 09.03.2026

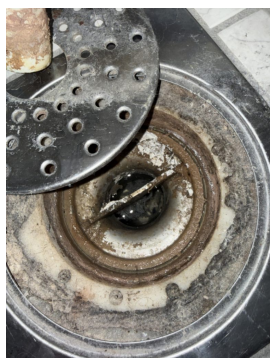
### TG 2 Sluk, membran og tettesjikt

Membran fra renovering i 2006, i regi av borettslaget. Sluk av stål og klemring i plast. Ingen synlig slukmansjett under klemring. Membranen ligger skjult i konstruksjonen og kan ikke undersøkes uten å gjøre destruktive inngrep ved å demontere fliser. Viktig å merke seg at membran er en bygningsdel som har en naturlig slitasje over tid med en forventet levetid.

TG 2 vurderes grunnet ingen slukmansjett under klemring og alder på membran.

Årsak: Manglende registrert slukmansjett ved klemring samt membran fra 2006 med naturlig aldring.

Risiko: Manglende mansjett og økende alder kan gi økt risiko for utetthet i overgangen mellom sluk og membran.

Konsekvens: Forholdet kan medføre fare for fuktnettrenghet i konstruksjonen og behov for utbedring dersom utetthet oppstår.

Anbefalt tiltak: Det anbefales å følge med på slukområdet og ved fremtidig oppgradering av våtrom etablere dokumentert og forskriftsmessig løsning rundt sluk og membran.

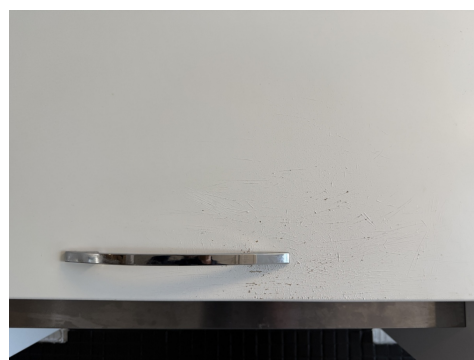
### TG 2 Overflater og innredning

Kjøkkenet fremstår i forventet stand, hvor normal bruksslitasje må påregnes. Det ble ikke avdekket vesentlige avvik med behov for tiltak, utover overflateskader på skapdører over kjøkkenventilatoren.

TG 2 vurderes grunnet mindre overflateskader på skapdører.

Årsak: Lokal overflateslitasje på skapdører over avtrekksvifte, relatert til fukt- og varmepåvirkning ved matlaging.

Risiko: Videre overflateforringelse kan oppstå dersom påvirkningen vedvarer.

Konsekvens: Forholdet har i hovedsak estetisk betydning og kan medføre behov for overflateutbedring eller utskifting av berørte fronter.

Anbefalt tiltak: Det anbefales overflateutbedring eller utskifting av skadede skapdører ved behov.
