Tilstandsrapport - NS 3600

Torbjørnsbu 20

4847 Arendal

Gnr: 503 Bnr: 550

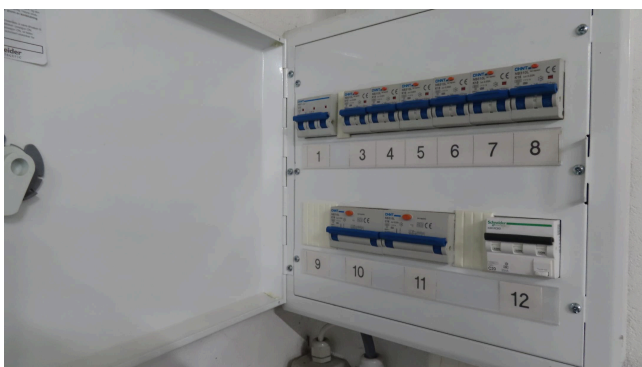
Sikringssskap montert i U- etasjen på vegg vest ende syd.
Hovedsikring 35 ampere, 8 kurser.

Sikringsskap.

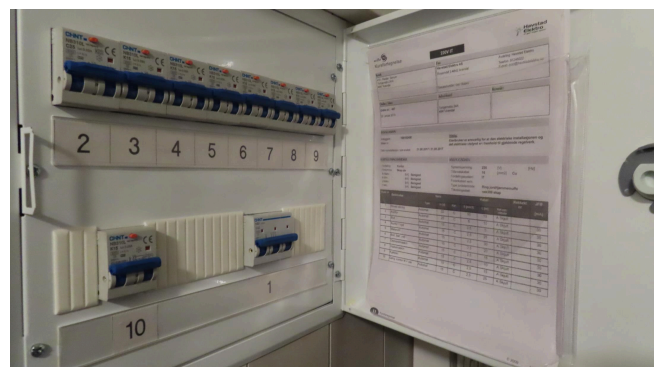
Sikringssskap montert i bod 1. etasje på vegg syd ende vest.
Hovedsikring 32 ampere, 9 kurser.

Sikringsskap.
