Tilstandsrapport

Enebolig

Njårds vei 2, 3961 STATHELLE

Befaringsdato: 17.06.2024

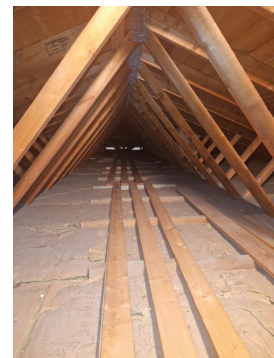
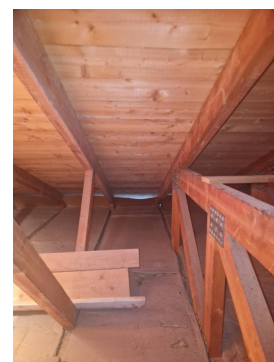
Boligens takkonstruksjon består av fabrikkframstilt W-takstoler med valmet takverk. Takverk er bærende på yttervegg. Undertak består av taktro i rupanel med papp membran. Adkomst til loft fra loftstige i gang. Konstruksjonen er godt ventilert. Ingen tegn til lekkasjer eller kondens ble registrert.

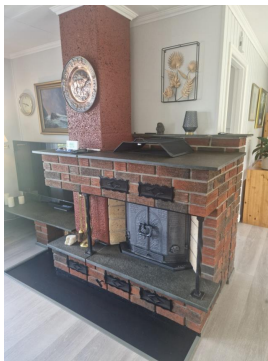
TG 1 Pipe og ildsted

Pipe oppført i murt lettklinker elementer. I stue er det etablert peis med innsats. Peis oppført i tegls stein. Pipe og ildsteder har forskriftsmessig avstand til brennbart trevirke. Innvendig pipeløp er ikke kontrollert.

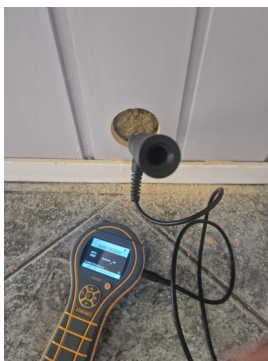
TG 1 Rom Under Terreng

Rom under terreng består av soverom, bad, vaskerom, kjellerstue og boder. Panel og plater på vegg. Fliser og laminat på gulvflater. Hulltagning foretatt i hall under trapp. Ingen unormale fuktverdier ble målt.

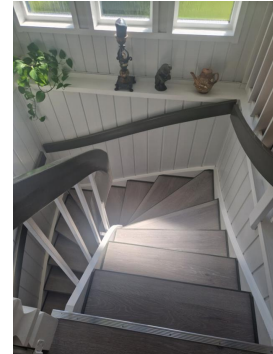
TG 1 Innvendige trapper

Trapp i malt trevirke. Rekkverk i malt trevirke.

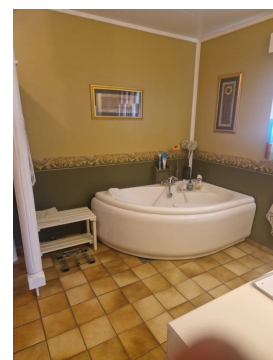
Såfremt bad ikke ble utsatt for dusjing direkte på vegg og gulvflater fyller bad sin funksjon. Ønskes bad brukt videre i dagens tilstand må eventuelt tett dusjkabinett etableres.

Kostnadsestimat: 100 000 - 300 000

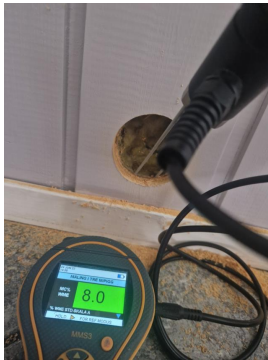
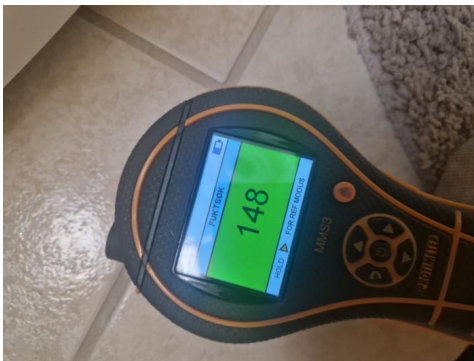
Vaskerom fyller sin funksjon, men TG settes på grunn av alder .

Kostnadsestimat: 50 000 - 100 000
