# Brundalen 17B

## 7058 CHARLOTTENLUND

### Tilstandsrapport

### Eierskifte

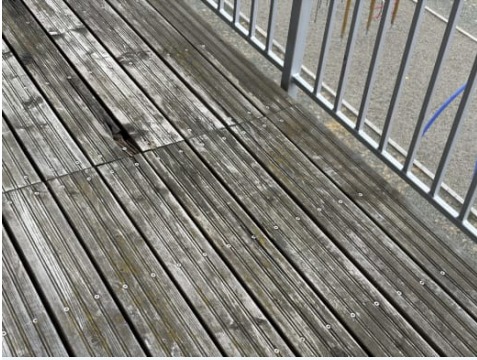
Et skadet terrassebord og manglende overflatebehandling.

Det anmerkes skader på et terrassebord, samt manglende overflatebehandling. Utover dette ble det ikke observert synlig vesentlige svekkelser annet enn det som kan forventes og omfattes av normalt vedlikehold. Selve tekkingen og fallforhold ble ikke kontrollert grunnet terrassebord.

Utskiftinger/ vedlikehold må påregnes.

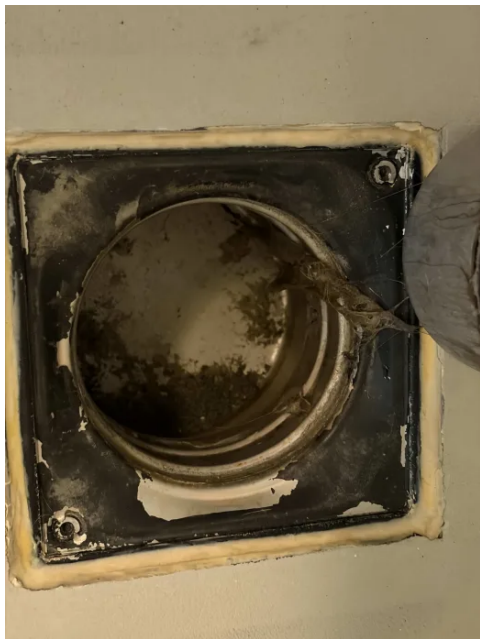
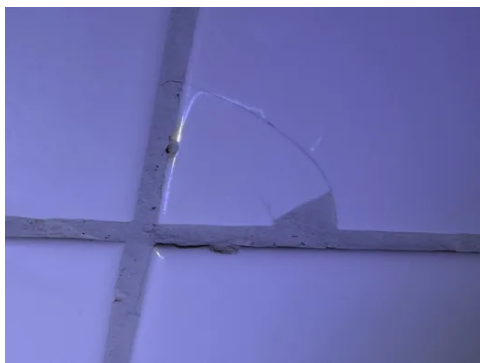
Ei flis er noe skadet / sprukket i dusjsonen. Det registreres stedvis noe fargeforskjeller på sementfuger i dusjsonen. Årsak er utbedringer av fuger etter byggeåret. Vurderes til ikke å ha konstruksjonsmessige betydning slik det fremstår på befaringsdagen. Videre gjøres det også oppmerksom på hull som er tekket med silikon etter tidligere dusjhjørne.

TG 2 er satt med bakgrunn i sprukket flis/ kosmetiske forhold.
