# Tilstandsrapport

Enebolig

Vordalsvegen 204, 4480 KVINESDAL

Oppdragsnr.: 20755-1327

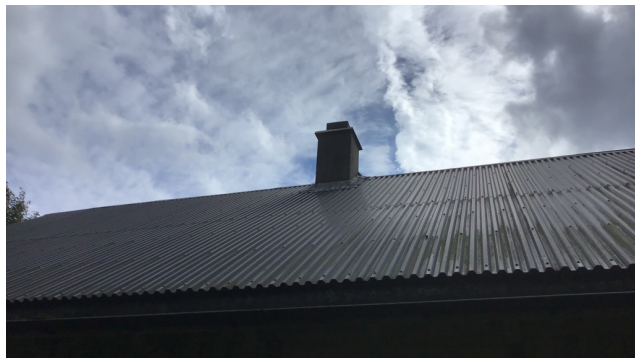
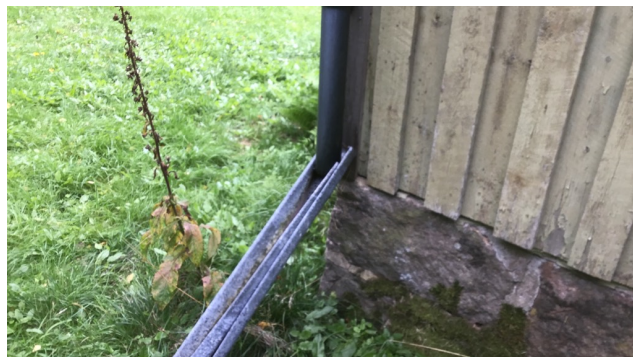
- Det bør lages system for bortledning av vann fra taknedløp ved grunnmur.

Det anbefales montering av snøfangere på tak over områder hvor det foregår ferdsel på vinterstid.

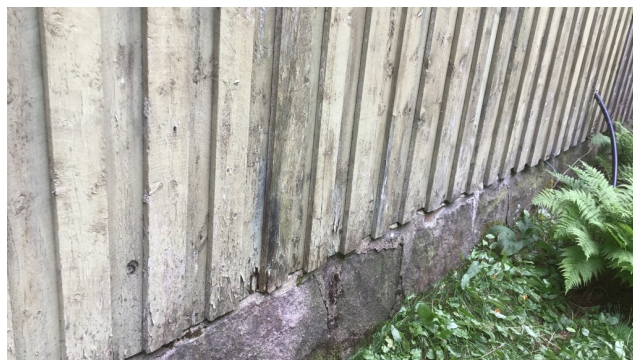
- Kledning har varierende tilstand med generelt eldre årgang. Det er stedvis observert råte punkter på kledning som må byttes. Kun mindre punkter/bord her og der, men det kan forekomme mer om man undersøker ytterligere.
- Når man bytter hele vegger så kan det ofte avdekkes bakenforliggende avvik pga eldre byggeskikk tilsier at det er mindre lufting bak kledning/i konstruksjon.
- Det er ingen eller lite lufting i nedre kant av kledning mot grunnmur
- Det er ikke anlagt museband bak kledning som vil øke faren for at mus kan komme inn i konstruksjonen

En del råteskader i nedkant kledning

- Ytterligere undersøkelse og utskiftinger av råteskadete bord må påregnes.
- Det bør foretas tiltak for å forbedre luftingen bak kledning samt etablering av muse band i nedre deler av konstruksjonen.

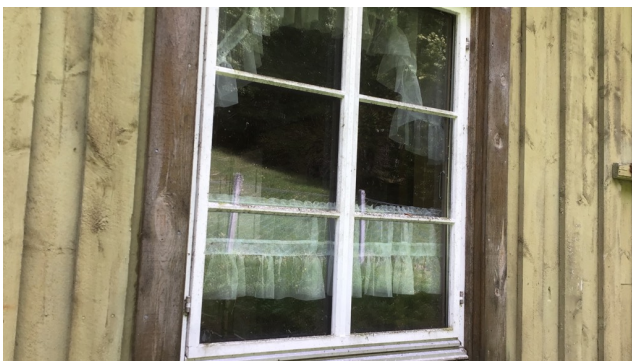
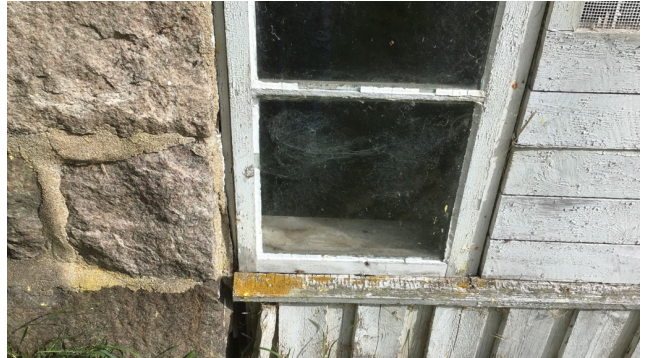
Karmene i vinduer er værslitte utvendig og det er sprekker i trevirket.

-På kjellervinduer i mur er det ikke sålebeslag under vinduer og mangelfull tetting/ pussing rundt vinduene.

Dette kan påføre vinduene store fukt belastninger ved opptrekk av fukt via mur, som videre kan medføre fuktskader på vinduskarmer

-Det må beregnes en del vedlikehold på eldre vinduer med enkelte utskiftninger på noe sikt på grunn av normal slitasje og elde.

-Tiltak på vinduer i grunnmur bør utføres

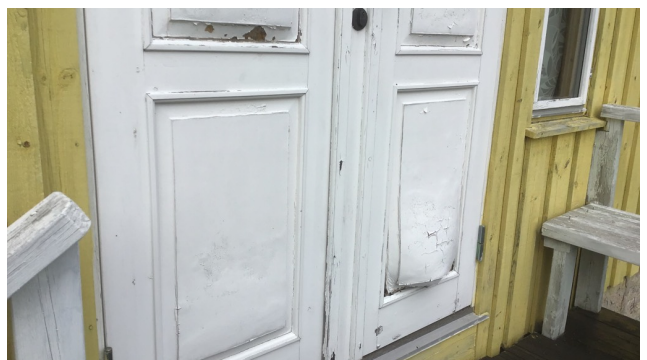
-Tofløyet ytterdør i front har fukt/råte skader i dørspill

To fløyet ytterdør med fuktskader i dørspill

Hovedsakelig utvendig to fløyet ytterdør, oppsyn de andre med justeringer og vedlikehold

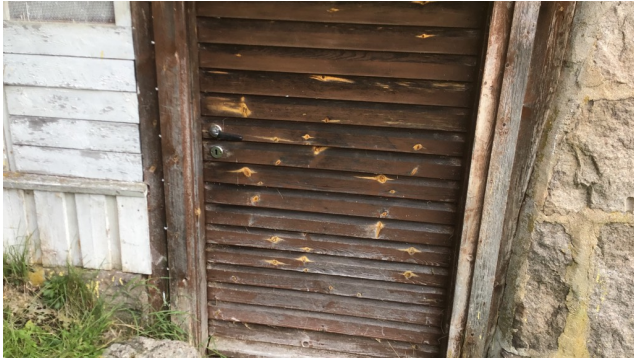
Enkel panelt kjellerdør

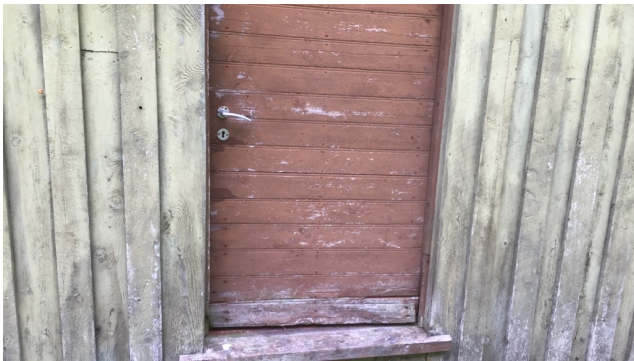
Utettheter i inngangsdør

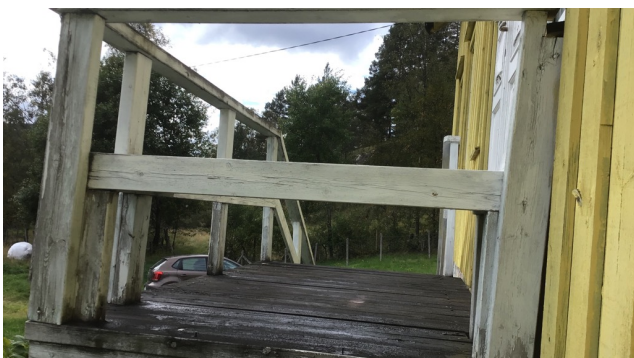
Rekkverkshøyde og åpninger i rekkverket bør endres for å tilfredsstillende dagens krav.

For at rekkverkene skal ha god sikring mot fall, anbefales det at det gjøres høyere og i tråd med dagens krav til rekkverkshøyde på 1 m. Det er imidlertid ikke noe krav om slik forhøyning, da rekkverket ble opprinnelig oppført før nåværende krav ble gjort gjeldende. Konsekvens av lavt rekkverk på balkonger er at dette gir økt risiko for fall og fallskader

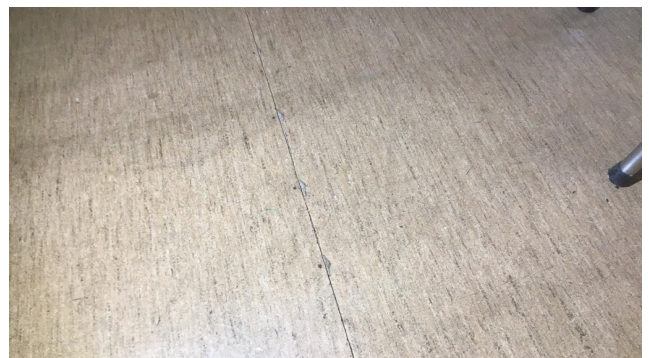
Utette skjøter i beleg

-Lokalt tiltak

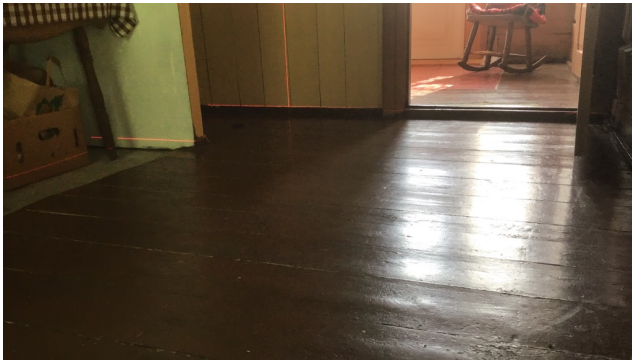
- Målt høydeforskjell på over 30 mm gjennom hele rommet.  
Tilstandsgrad 3 gis med bakgrunn i standardens krav til godkjente måleavvik.

- For å få tilstandsgrad 0 eller 1 må høydeforskjeller rettes opp. Det vil imidlertid sjelden være økonomisk rasjonelt som et enkeltstående tiltak i en bolig som dette. Dersom boligen en gang skal renoveres, kan man vurdere slike tiltak.

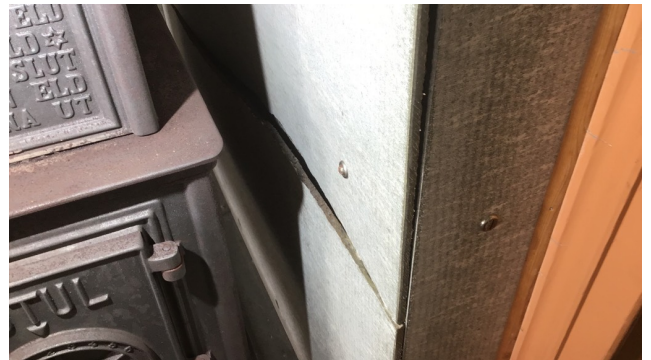
-Sprekk i brannmur bak ovn

Sprekk/utettheter i brannmur

- Det må foretas tiltak for å lukke avviket.

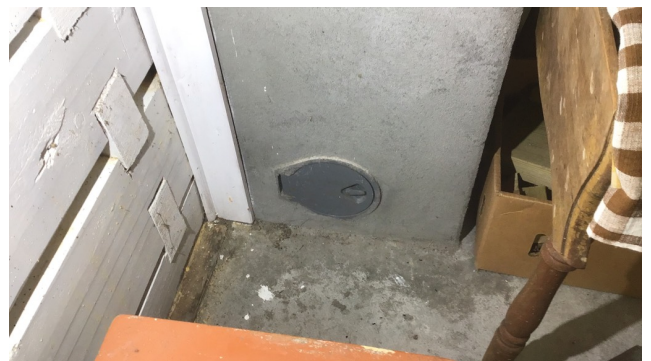
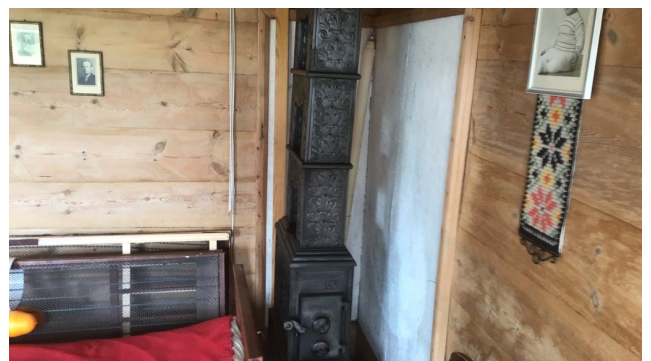
Ovn i stue nr 2, ikke tilkoblet pipe

-Det må gjøres videre undersøkelser av ovn som ikke er tilkoblet pipe

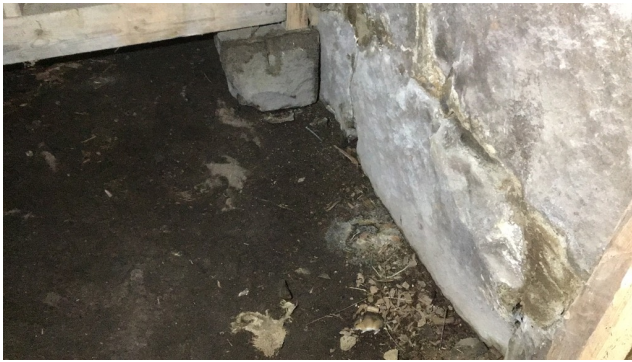
- Det er påvist indikasjoner på noe fuktgjennomtrenging i kjellergulv.
- Kjeller har begrenset ventilering/luftgjennomstrømning.

Fukt i gulv

- Det påviste fuktnivå gir grunn til å overvåke konstruksjonen jevnlig for å se utvikling over tid, og eventuelt foreta tiltak for å unngå fuktskader.

-Ventileringen av kjelleren bør forbedres

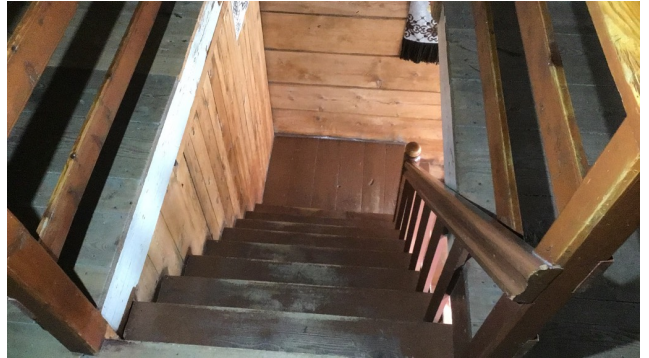
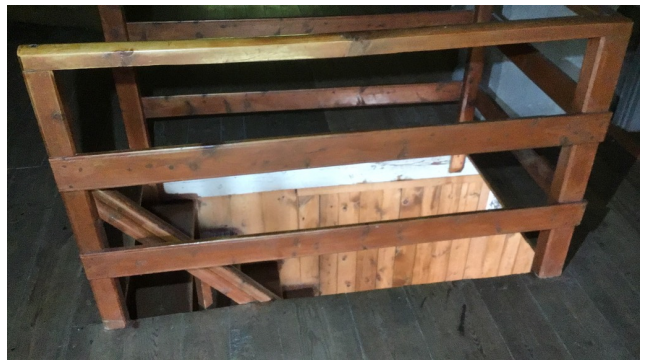
Åpninger er såpass store i rekkverket at det ut ifra sikkerhetsmessige forhold anbefales å lage mindre åpninger.

Åpninger er såpass store mellom trinnene at det ut ifra sikkerhetsmessige forhold anbefales å lage mindre åpninger. Håndløper bør monteres på vegg.

Store åpninger i rekkverket

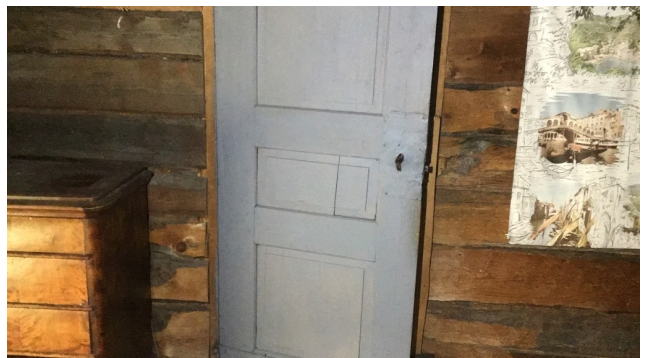
- Det er påvist avvik som tilsier at det bør foretas tiltak på enkelte dører.

- Det bør foretas tiltak på enkelte dører.

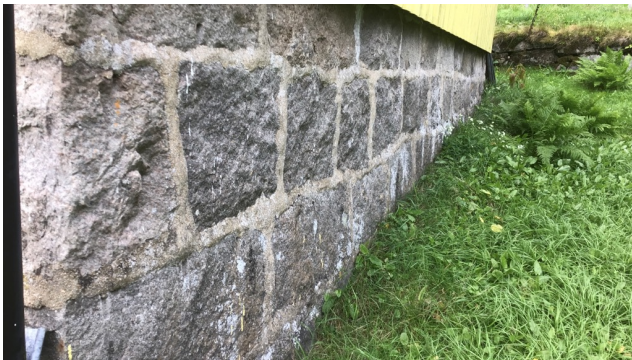
- Det mangler, eller på grunn av alder er det sannsynlig at det mangler, utvendig fuktsikring av grunnmuren ved kjeller/underetasje.

- Fuktsikring av muren må etableres inkl. klemplatt.

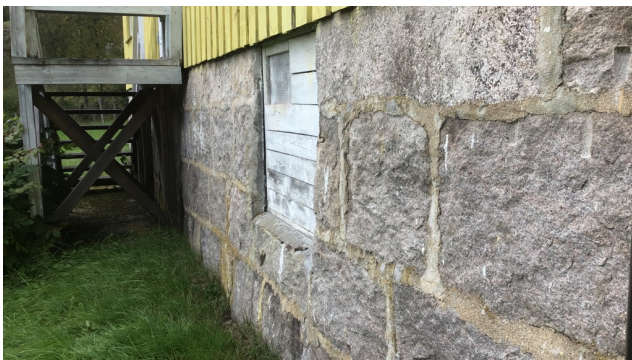
Murt natursteins grunnmur. Mindre stedvis sprekker, men ingen vesentlige sprekker observert som tilsier svikt. Normalt oppsyn og vedlikehold.

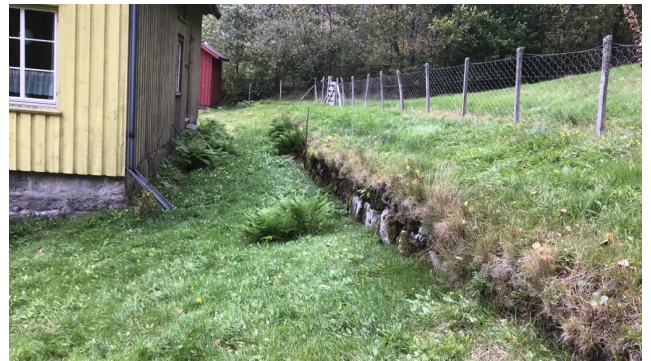
Terrengforhold og overvann (fra regn/snøsmelting mm) må holdes under oppsyn.

Terrengjustering må vurderes ved evt terreng arbeid, eller utbedring/fornyning av drenerings løsninger rundt boligen
