Vordalsvegen 204, 4480 KVINESDAL

**Vordalen - Spennende bolig på  
flott usjenert tomt. Kjørevei til  
døra, strøm og nytt borehull.**

| Tilstandsrapport ..... | 39 |

Befaringsdato: 08.09.2025

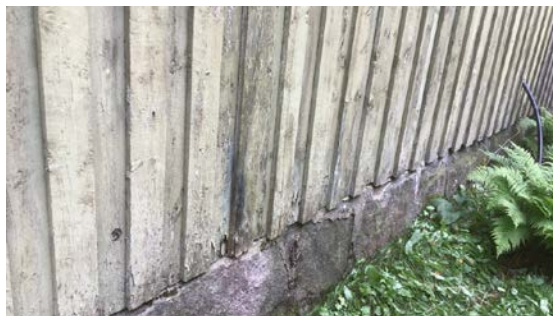
- Det er avvik:
  - Kledning har varierende tilstand med generelt eldre årgang. Det er stedvis observert råte punkter på kledning som må byttes. Kun mindre punkter/bord her og der, men det kan forekomme mer om man undersøker ytterligere.
  - Når man bytter hele vegger så kan det ofte avdekkes bakenforliggende avvik pga eldre byggeskikk tilsier at det er mindre lufting bak kledning/i konstruksjon.
  - Det er ingen eller lite lufting i nedre kant av kledning mot grunnmur
  - Det er ikke anlagt museband bak kledning som vil øke faren for at mus kan komme inn i konstruksjonen

En del råteskader i nedkant kledning

- Tiltak:
  - Ytterligere undersøkelse og utskiftinger av råteskadete bord må påregnes.
  - Det bør foretas tiltak for å forbedre luftingen bak kledning samt etablering av muse band i nedre deler av konstruksjonen.

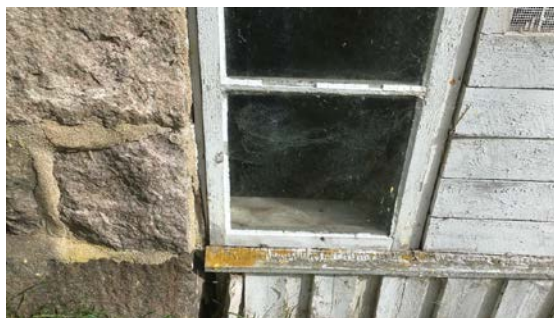
Karmene i vinduer er værslitte utvendig og det er sprekker i treverket. Det er påvist at enkelte vinduer er vanskelig å åpne/lukke.

-På kjellervinduer i mur er det ikke sålebeslag under vinduer og mangelfull tetting/ pussing rundt vinduene.

Dette kan påføre vinduene store fukt belastninger ved opptrekk av fukt via mur, som videre kan medføre fuktskader på vinduskarmer

-Det må beregnes en del vedlikehold på eldre vinduer med enkelte utskiftninger på noe sikt på grunn av normal slitasje og elde.

-Tiltak på vinduer i grunnmur bør utføres

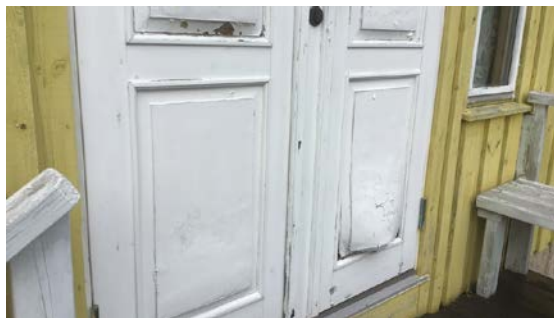
-Tofløyet ytterdør i front har fukt/råte skader i dørspill

To fløyet ytterdør med fuktskader i dørspill

Hovedsakelig utvendig to fløyet ytterdør, oppsyn de andre med justeringer og vedlikehold

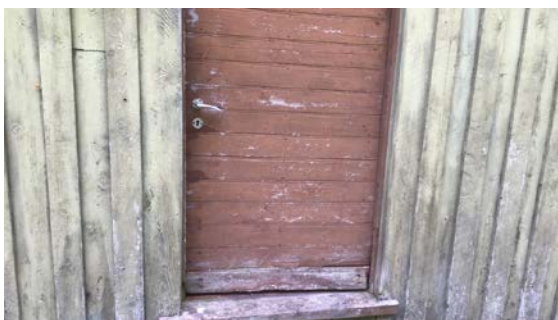
Utettheter i inngangsdør

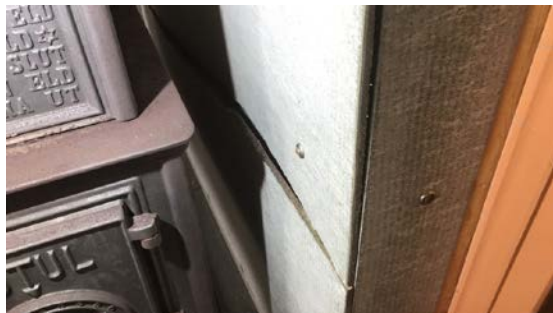
-Sprekk i brannmur bak ovn

Sprekk/utettheter i brannmur

- Det må foretas tiltak for å lukke avviket.

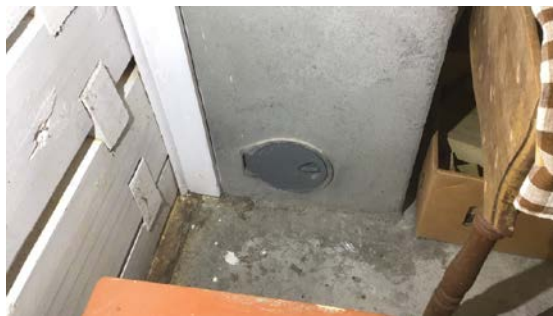
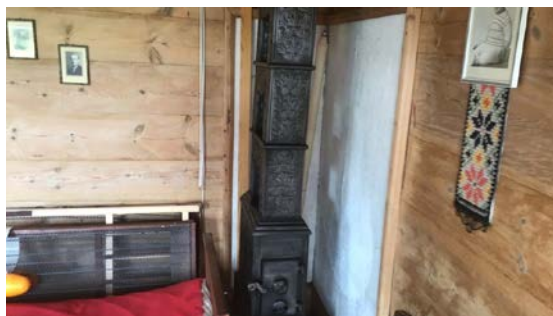
Ovn i stue nr 2, ikke tilkoblet pipe

-Det må gjøres videre undersøkelser av ovn som ikke er tilkoblet pipe

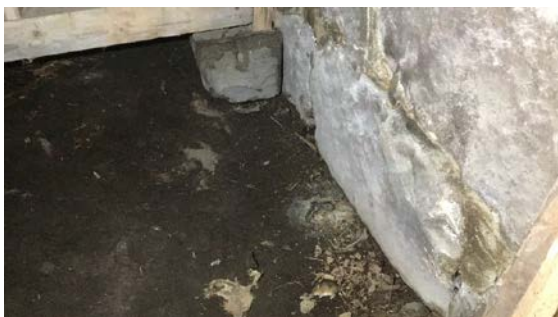
- Det er påvist indikasjoner på noe fuktgjennomtrenging i kjellergulv.
- Kjeller har begrenset ventilering/luftgjennomstrømning.

Fukt i gulv

- Det påviste fuktnivå gir grunn til å overvåke konstruksjonen jevnlig for å se utvikling over tid, og eventuelt foreta tiltak for å unngå fuktskader.
- Ventileringen av kjelleren bør forbedres

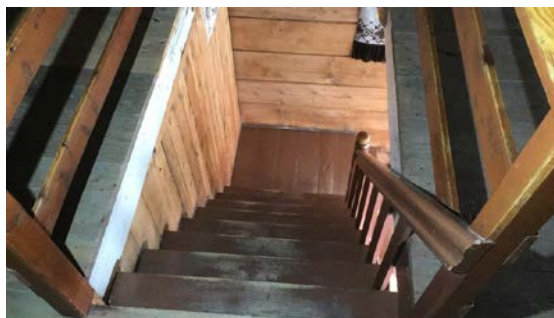
Åpninger er såpass store i rekkverket at det ut ifra sikkerhetsmessige forhold anbefales å lage mindre åpninger.

Store åpninger i rekkverket

Åpninger er såpass store mellom trinnene at det ut ifra sikkerhetsmessige forhold anbefales å lage mindre åpninger  
Håndløper bør monteres på vegg.
