# Tilstandsrapport

Enebolig

Kinoveien 1, 1792 TISTEDAL

Befaringsdato: 19.03.2025

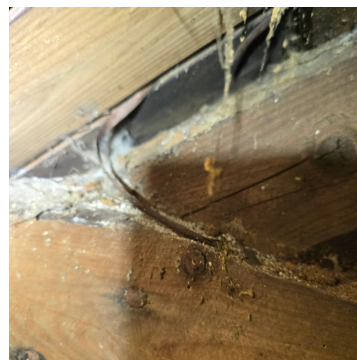
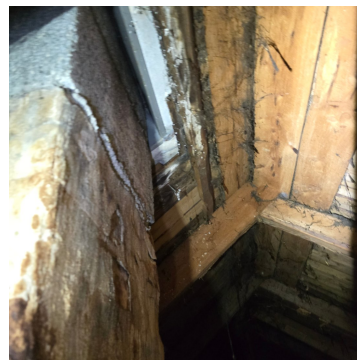
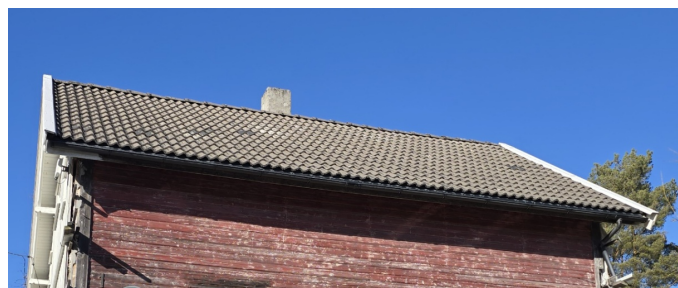
- Mer enn halvparten av forventet brukstid er oppbrukt på taktekingen.
- Mer enn halvparten av forventet brukstid er oppbrukt på undertak.
- Det er påvist råteskader.

Det er synlige fuktmerker, råte og svartsopp i undertaket, synlig på loft, spesielt rundt pipe.

- Tidspunkt for utskiftning av takteking nærmer seg.
- Tidspunkt for utskiftning av undertak nærmer seg.
- Råteskadet trekledning må skiftes ut.

Tak må beregnes skiftet for og hindre større lekkasjers og råte i tak konstruksjonen.

Det må beregnes oppgradering av bæring i tak konstruksjon og isolering/ventilering av tak/loft.

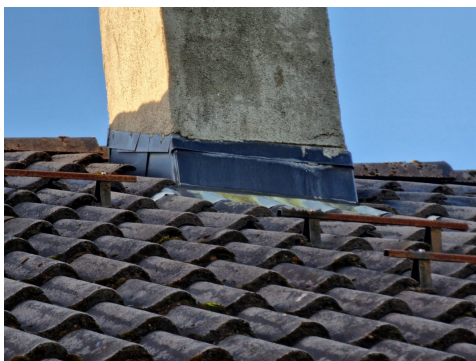
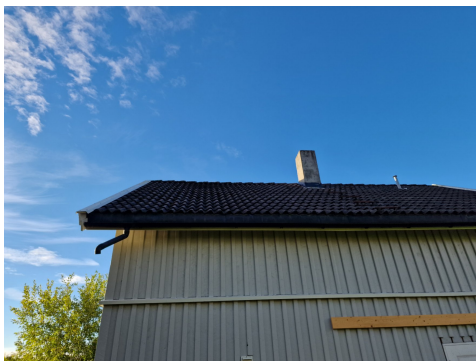
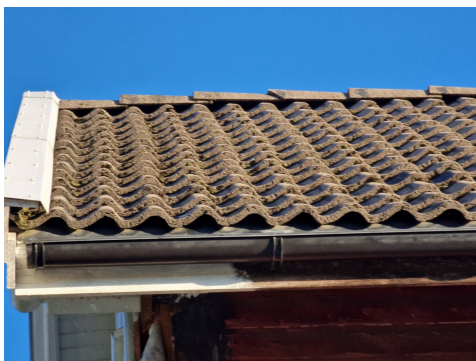
### ! TG 2 Nedløp og beslag

- Det er påvist avvik i beslagløsninger.
- Det mangler snøfangere på hele eller deler av taket, men det var ikke krav om dette på byggemeldingstidspunktet.
- Det mangler tilfredsstillende adkomst til pipe for feier.
- Mer enn halvparten av forventet brukstid er oppbrukt på renner/nedløp/beslag.

Det er trolig noe lekkasjer i renner.

- Det må foretas tiltak for å lukke avviket.
- Det bør lages system for bortledning av vann fra taknedløp ved grunnmur.
- Stigetrinn og plattform for feier må monteres.

Det må monteres nedløp for å forhindre vannsprut på vegger.

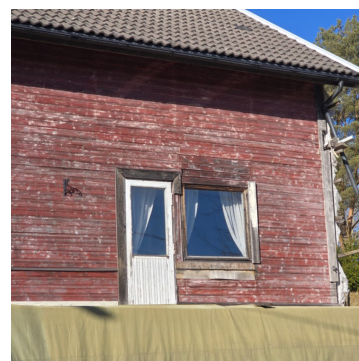
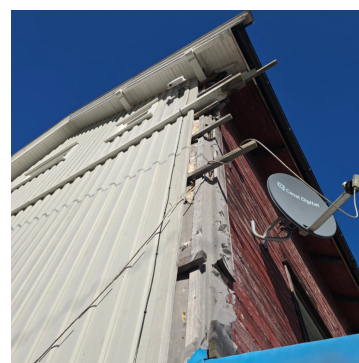
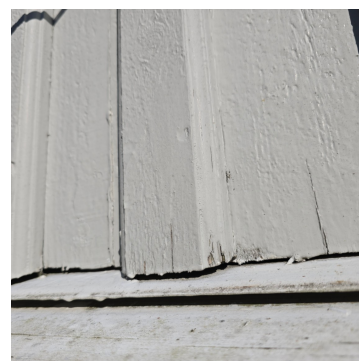
- Det er ingen eller liten lufting i nedre kant av kledning mot grunnmur.
- Det er påvist betydelige råteskader i bordkledningen.

Boden var fylt opp på befaring. Vanskelig tilgang for inspeksjon. Det er trolig fukt/råteskader i yttervegg.

- Lokal utbedring må utføres.
- Det bør foretas tiltak for å bedre lufting av kledningen.
- Råteskadet trekledning må skiftes ut.

Vind sperre bak kledning må undersøkes for hull/skader.

Det må etableres lufting nedkalt kledning og muse sikring.

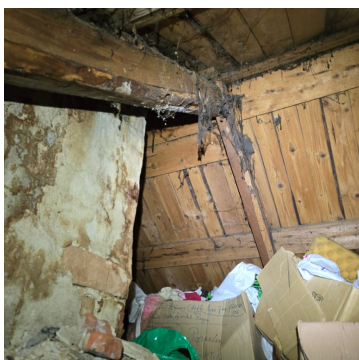
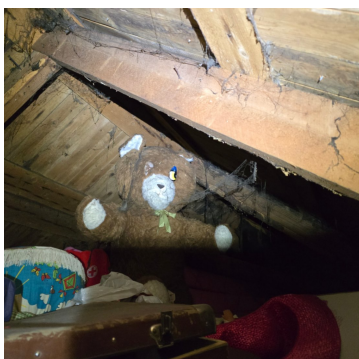
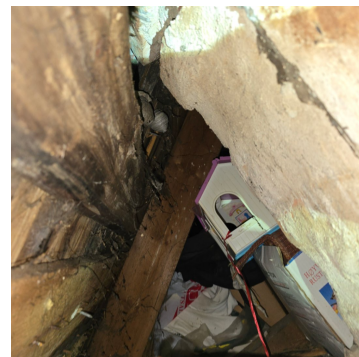
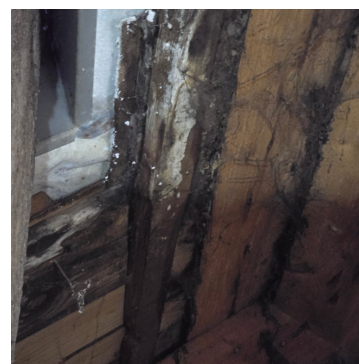
## ! TG 3 Takkonstruksjon/Loft

- Det er ingen lufting i konstruksjonen.
- Det er påvist fuktskjolder/skader i takkonstruksjonen.

Det er synlige fuktmerker ved pipe og rørgjennomføringer.

Det må beregnes at det kan være råteskader på tak-konstruksjonen.

Det anbefales isolering i etasjeskillet og legging av dampsperre.

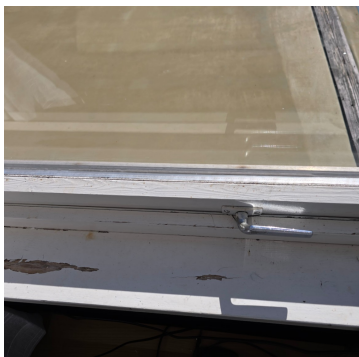
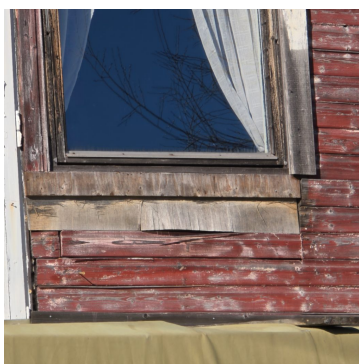
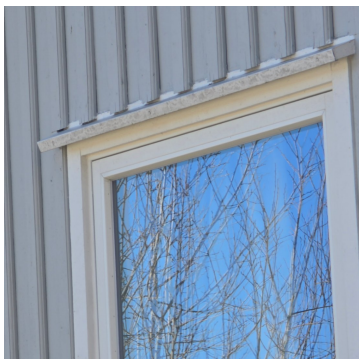
## ! TG 2 Vinduer

- Det er påvist at enkelte vinduer er vanskelig å åpne/lukke.
- Det er påvist noen glassruter som er punktert eller sprukne.
- Karmene i vinduer er slitte og det er sprekker i trevirket.

Avviket gjelder eldre vinduer som ikke er skiftet.

Noe ferdigstilling rundt vinduer må beregnes.

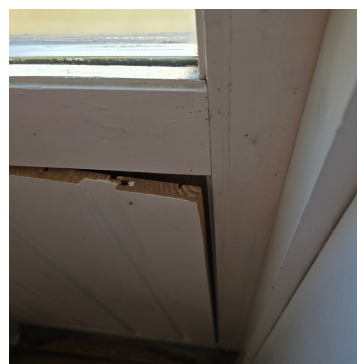
## ! TG 3 Dører

- Det er påvist dør(er) med fukt/råteskader.
- Karmene i dører er værslitte utvendig og det er sprekker i treverket.

Terrassedøren er råteskadet. Døren tar i utvendig, midlertidig tak over kjeller.

- Det må påregnes noe vedlikehold og at enkelte dører må skiftes ut.
- Lokal utbedring/utskifting av fukt/råteskadet treverk.

Terrassedøren må skiftes ut. Den må blokkeres frem til terrassen sikres med rekkverk.

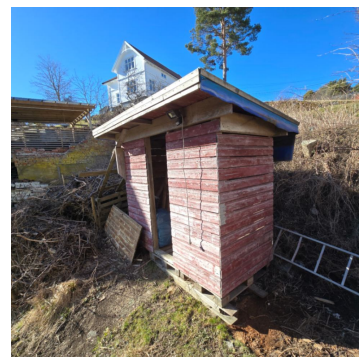
## ! TG 3 Andre utvendige forhold

Det er en frittliggende utebod på eiendommen.

Boden må beregnes revet eller totalt renoveret.

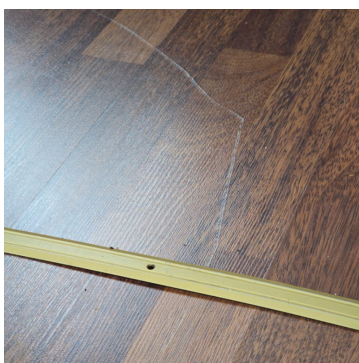
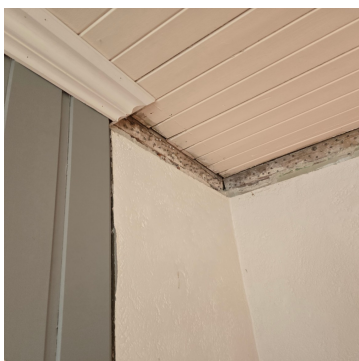
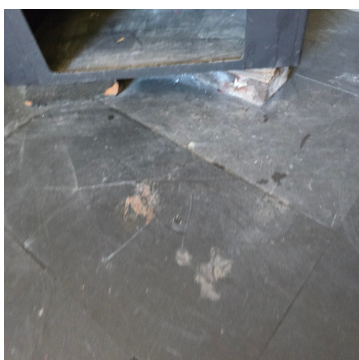
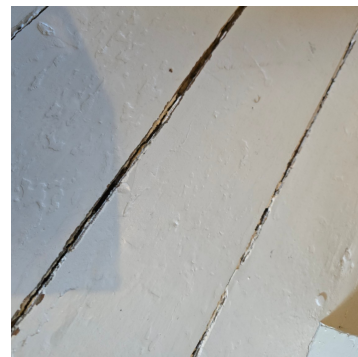
## ! TG 2 Overflater

Det er sprekker, skjevheter og slitasje på gulv. Det er utglidninger og knekte skjøter.

Fuktmerker synlig på flere overflater. Det er trolig overmalt råte i himling rundt pipe i andre etasje. Normale fuktverdier målt på befaringsdagen.

- Overflater må utbedres eller skiftes.

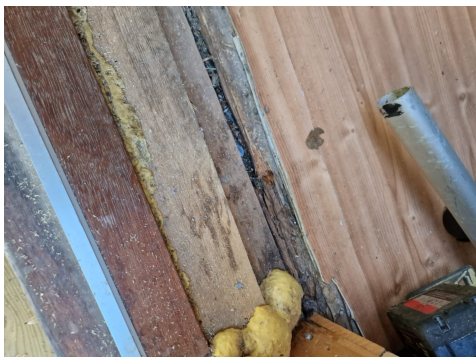
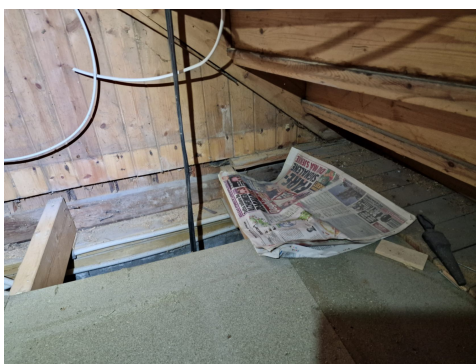
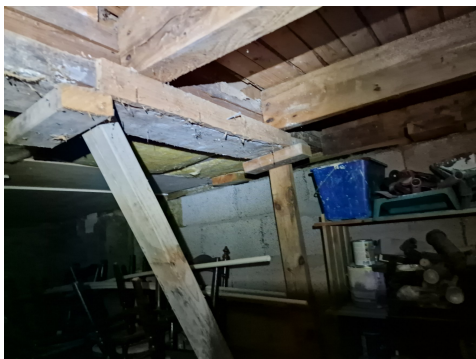
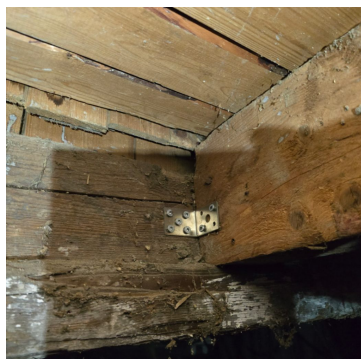
## Etasjeskille/gulv mot grunn

Planavvik på 70 mm målt i stue i første etasje og 80 mm på soverom i andre etasje, målt med laser over hele gulvet.

Det ble målt et avvik på 90 mm over 2 meter i gang i andre etasje.

- Målt høydeforskjell på over 20 mm innenfor en lengde på 2 meter. Tilstandsgrad 3 gis med bakgrunn i standardens krav til godkjente måleavvik.
- Målt høydeforskjell på over 30 mm gjennom hele rommet. Tilstandsgrad 3 gis med bakgrunn i standardens krav til godkjente måleavvik.
- Det er påvist/opplyst om aktivitet fra skadedyr i trebjelkelag.

- For å få tilstandsgrad 0 eller 1 må høydeforskjeller rettes opp. Ytterligere undersøkelser må foretas for å få kartlagt omfanget for utbedring.
- Ytterligere undersøkelser må foretas for å få kartlagt tilstanden og omfanget på eventuelle skader.

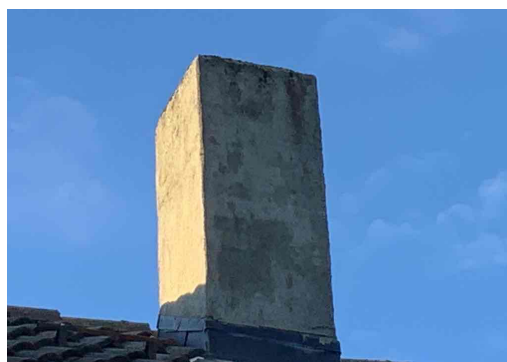
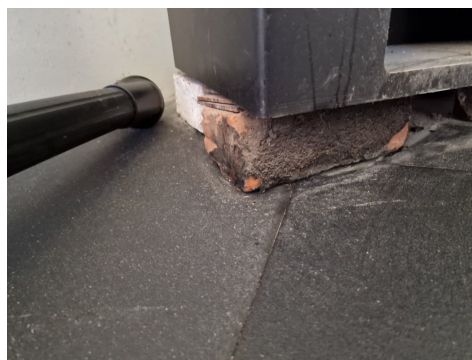
- Det er påvist sprekker i ildfast stein inne i ovnen.
- Det foreligger fyringsforbud på pipe fra brann/feiertilsyn.
- Pipa har rennemerker etter sotvann.

Det mangler toppstein og beslag på pipe over tak. Vedovnen på kjøkkenet står midlertidig plassert på teglsteiner. Bedre sikring må beregnes. Det er sprekker i fliser på gulv. Sprekker og flass i puss på pipe/brannmur. Det er ikke tilkoblet noen vedovn i stuen. Synlig rør i pipe der det tidligere har vært tilkoblet ildsted. I andre etasje er det et synlig tilkoblingspunkt som er murt igjen. På loftet er det synlige sprekker i fuger mellom teglstein. Kan skyldes frostspreng og vanninntrengning.

- Pipe kan ikke brukes før den er utbedret forskriftsmessig.
- Skadet stein i ovnen må skiftes ut for å lukke avviket.

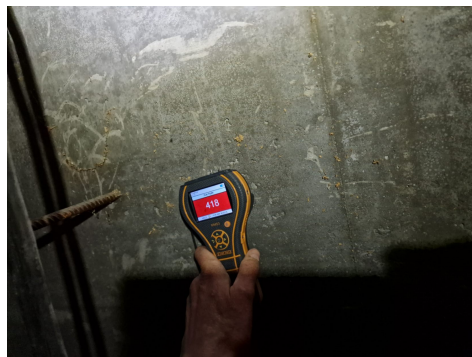
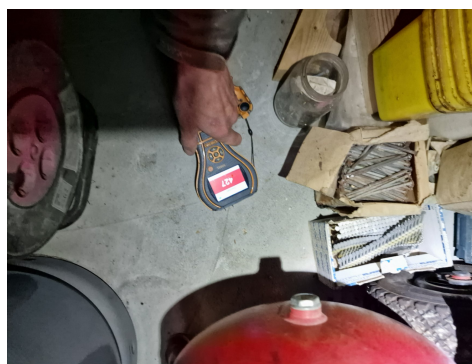
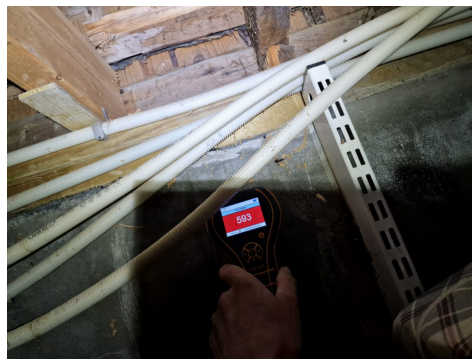
## ! TG 2 Rom Under Terreng

- Det er påvist indikasjoner på noe fuktgjennomtrenging i kjellergulv.

Det ble målt høye fuktindikasjoner på betongen i bakkant av kjelleren.

- Det påviste fuktnivå gir grunn til å overvåke konstruksjonen jevnlig for å se utvikling over tid, og eventuelt foreta tiltak for å unngå fuktskader.

Det bør monteres en permanent avfukter i kjelleren.

Kjelleren bør inspiseres nøye når den er tømmt.

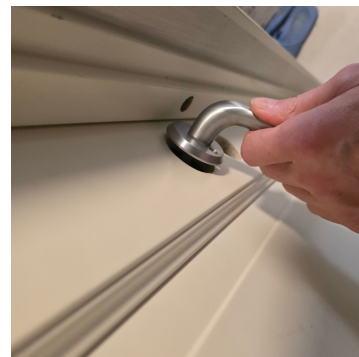
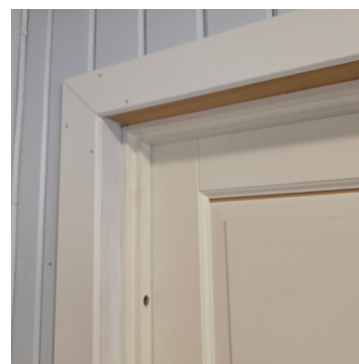
## Innvendige dører

- Det er påvist avvik som tilsier at det bør foretas tiltak på enkelte dører.

- Enkelte dører må justeres.
- Det bør foretas tiltak på enkelte dører.

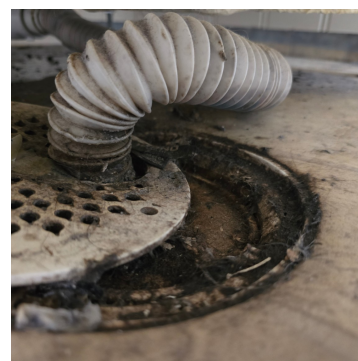
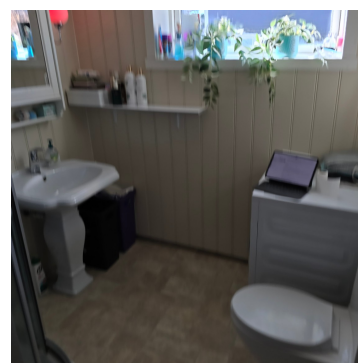
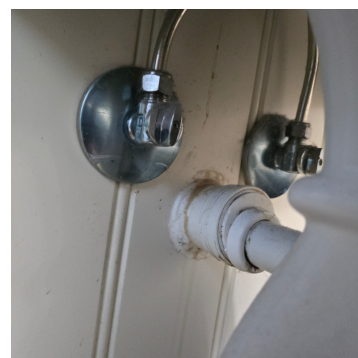
Gulvbelegg på gulv. Det er ikke membran på vegger.  
Sluk i plast under dusjkabinettet.  
Det er ikke fremlagt noen dokumentasjon på membran-arbeid.

Pris estimat gjelder våtsoner på vegger.  
Våtrommet må renoveres for å oppnå dagens standard og krav.

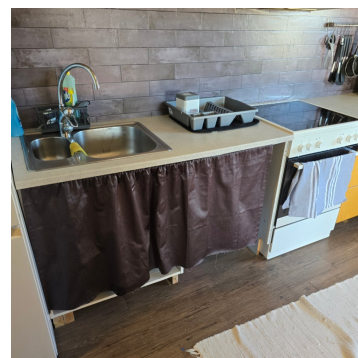
### 1. ETASJE > KJØKKEN

- Det er påvist skader på overflater/kjøkkeninnredning utover normal slitasjegrad.

Det mangler silikonfuge mellom benk og vegg. Kan medføre fukt bak innredning.

- Det må påregnes lokal utbedring/utskiftning.

Det anbefales montering av vannstopp og komfyrvakt.

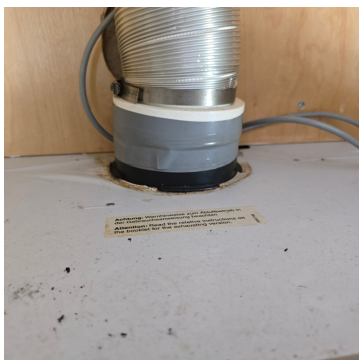
Det er noen luftlekkasjer rundt ventilasjonsrør.

Det må gjøres tiltak slik at man fjerner luftlekkasjer.

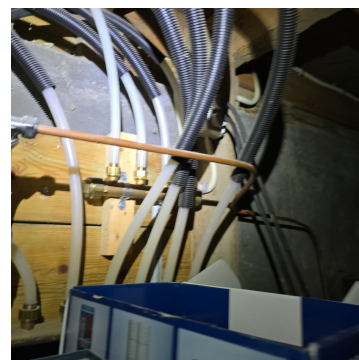
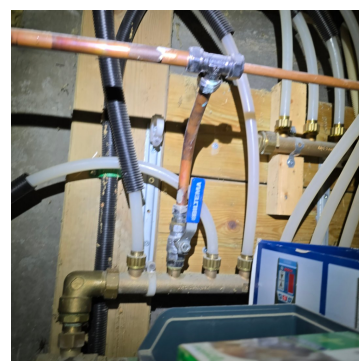
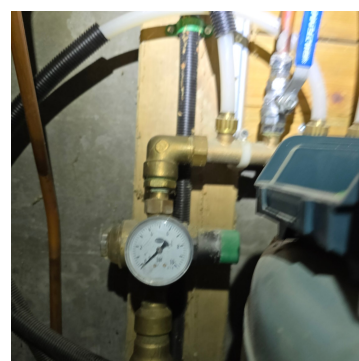
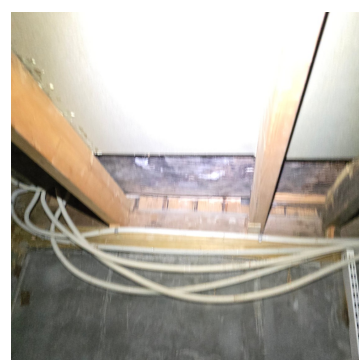
### ! TG 2 Vannledninger

Det er endel løse vannrør i bod under trapp. Noe synlige fuktmerker i himling rundt rør. Boden er trekkfull og har en kjeller-lukt. Vannrørene er trolig utsatt for frost. Synlig kondensering.

Vannrør som er utsatt for frost må beregnes isolert.

Det må gjøres undersøkelser rundt trykkmåler.

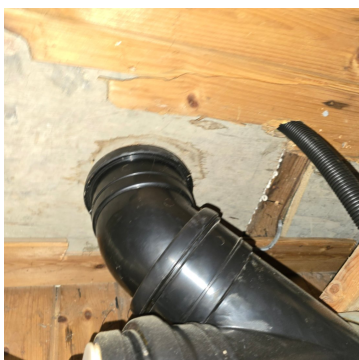
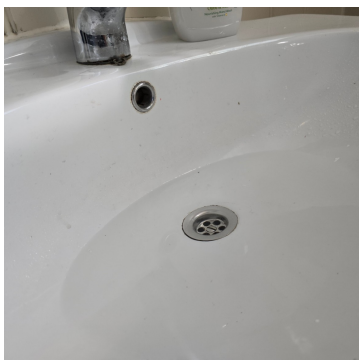
### ! TG 2 Avløpsrør

Noe synlige fuktmerker i himling rundt rør i bod.

Lufting må føres over tak og trolig skiftes ut med et rør med større dimensjon.

Det må beregnes noe ferdigstilling av anlegg. Gjennomgang av rørlegger anbefales.

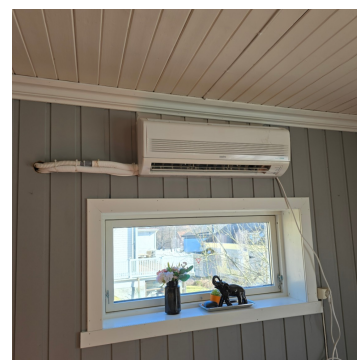
Varmepumpen er trolig ikke fagmessig montert. Løs strømtilkobling og løse rør mellom utedel og innedel. Høy alder.

Leietaker informerer om at varmpumpen ikke fungerer. Det kan trolig skyldes at den er tom for gass.

Varmepumpen må beregnes skiftet.

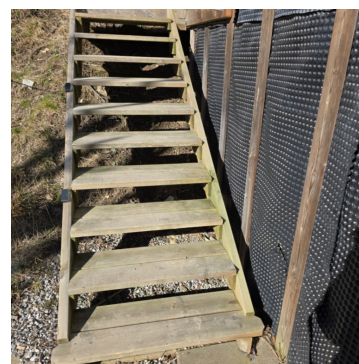
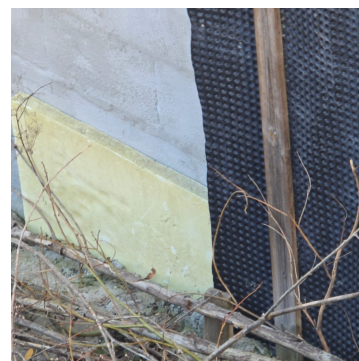
## TG 2 Grunnmur og fundamenter

Grunnmur av 25 mm isoblokker og støpt betong. Deler av grunnmuren er isolert med 5 cm xps (isopor). Synlig ved trapp.

- Synlig isolasjon må tildekkes på forsvarlig måte.

Isopor over terreng skal ha utvendig puss på minimum 8 mm eller tekkes med brannsikre plater.
