Kinoveien 1, 1792 TISTEDAL

**Eldre enebolig med  
renoveringsbehov beliggende lunt  
og tilbaketrukket i sentrum av  
Tistedal**

# Tilstandsrapport

## ENEBOLIG

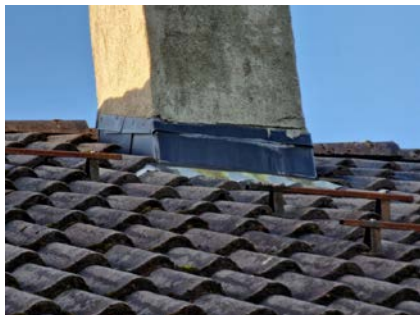
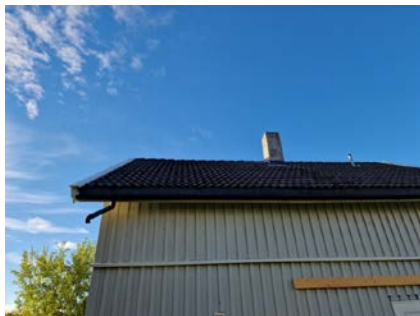
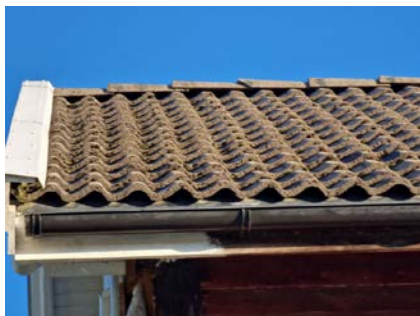
### Nedløp og beslag

- Det er ikke tilfredsstillende bortledning av vann fra taknedløp ved grunnmur.
- Det er påvist avvik i beslagløsninger.
- Det mangler snøfangere på hele eller deler av taket, men det var ikke krav om dette på byggemeldingstidspunktet.
- Det mangler tilfredsstillende adkomst til pipe for feier.
- Mer enn halvparten av forventet brukstid er oppbrukt på renner/nedløp/beslag.
- Det er manglende nedløp og manglende ferdigstilling av nedløp. Det er trolig noe lekkasjer i renner. Det er usikkert om stigtrinn til pipe er godkjent av feier. Bør

Renner, nedløp og beslag i stål og plast. Kun befart fra bakkenivå. Ikke funksjonstestet.

- Det må foretas tiltak for å lukke avviket.
- Det bør lages system for bortledning av vann fra taknedløp ved grunnmur.
- Stigetrinn og plattform for feier må monteres.

Det må monteres nedløp for å forhindre vannsprut på vegger.

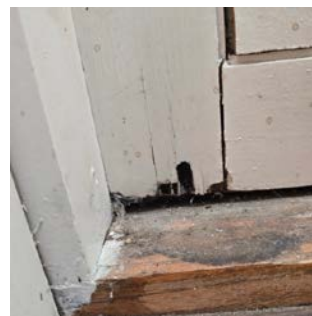
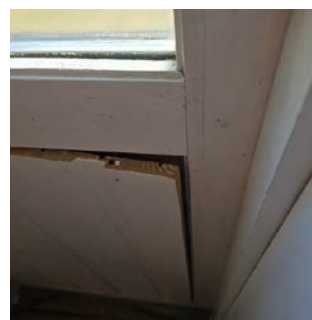
- Det er påvist dør(er) med fukt/råteskader.
- Karmene i dører er værslitte utvendig og det er sprekker i trevirket.
- Terrassedøren er råteskadet. Døren tar i utvendig, midlertidig tak over kjeller. Det er noe heng i inngangsdøren. Synlige glipper, noe som vil medføre trekk. Det mangler beslag under dør.

- Det må påregnes noe vedlikehold og at enkelte dører må skiftes ut.
  - Lokal utbedring/utskifting av fukt/råteskadet treverk.
- Terrassedøren må skiftes ut. Den må blokkeres frem til terrassen sikres med rekkverk.

**Kostnadsestimat: 10 000 - 50 000**

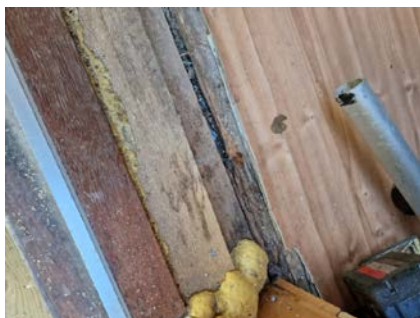
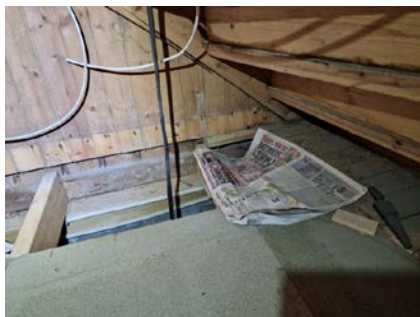
## TG 3 Etasjeskille/gulv mot grunn

- Målt høydeforskjell på over 20 mm innenfor en lengde på 2 meter. Tilstandsgrad 3 gis med bakgrunn i standardens krav til godkjente måleavvik.
- Målt høydeforskjell på over 30 mm gjennom hele rommet. Tilstandsgrad 3 gis med bakgrunn i standardens krav til godkjente måleavvik.
- Det er påvist/opplyst om aktivitet fra skadedyr i trebjelkelag.
- Det er synlig råte i bjelkelag ved inngangdøren. Det må beregnes å finne råte flere steder i etasjeskillet i begge etasjer. Det er åpent ned til kjelleren under trappen. Hullet må sikres tilstrekkelig. Spor etter borebiller i etasjeskillet mellom kjeller og første etasje. Bjelkelaget er skjøttet i tilbygget. Trolig ikke dimensjonert for belastningen. Det er satt opp midlertidige støtter av bjelkelaget. Merkbar nedbøying og vibrasjon. Synlige glipper under gulvlist.

Trebjelkelag i etasjeskillet mellom etasjene. Eier informerer om at deler av bjelkelaget på kjøkkenet er skiftet i senere tid pga råteskader. Det ble da også isolert i etasjeskillet og lagt nytt spongulv. Planavvik på 70 mm målt i stue i første etasje og 80 mm på soverom i andre etasje, målt med laser over hele gulvet. Det ble målt et avvik på 90 mm over 2 meter i gang i andre etasje.

- For å få tilstandsgrad 0 eller 1 må høydeforskjeller rettes opp. Ytterligere undersøkelser må foretas for å få kartlagt omfanget for utbedring.
- Ytterligere undersøkelser må foretas for å få kartlagt tilstanden og omfanget på eventuelle skader.
- Utbedringer må beregnes. Det må gjøres nærmere undersøkelser rundt eventuelle tiltak.

**Kostnadsestimat: 100 000 - 300 000**

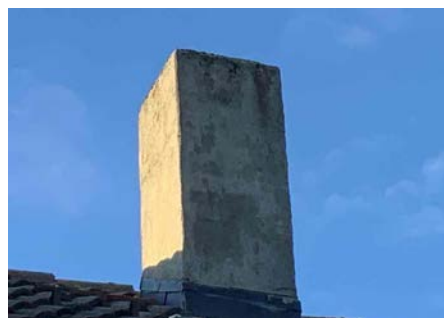
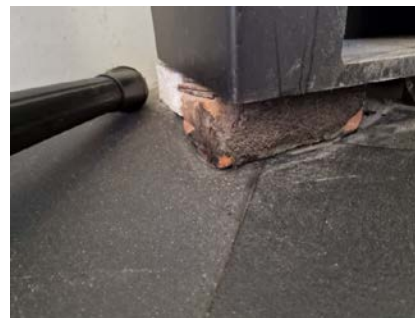
- Det er påvist sprekker i ildfast stein inne i ovnen.
- Det foreligger fyringsforbud på pipe fra brann/feiertilsyn.
- Pipa har rennemerker etter sotvann.
- Det mangler toppstein og beslag på pipe over tak. Vedovnen på kjøkkenet står midlertidig plassert på teglsteiner. Bedre sikring må beregnes. Det er sprekker i fliser

på gulv. Sprekker og flass i puss på pipe/brannmur. Det er ikke tilkoblet noen vedovn i stuen. Synlig rør i pipe der det tidligere har vært tilkoblet ildsted. I andre etasje er det et synlig tilkoblingspunkt som er murt igjen. På loftet er det synlige sprekker i fuger mellom teglstein. Kan skyldes frostspreng og vanninntrengning.

- Pipe kan ikke brukes før den er utbedret forskriftsmessig.
- Skadet stein i ovnen må skiftes ut for å lukke avviket.

Kostnadsestimat: 100 000 - 300 000

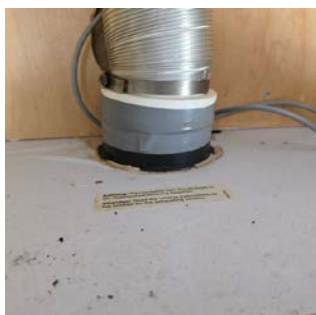
- Det er noen luftlekkasjer rundt ventilasjonsrør.

Det må gjøres tiltak slik at man fjerner luftlekkasjer.

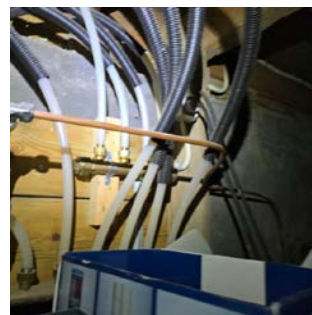
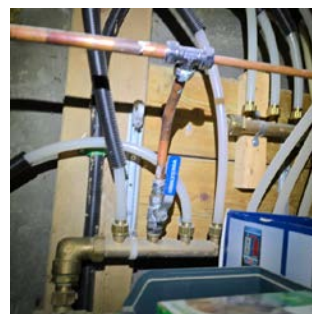
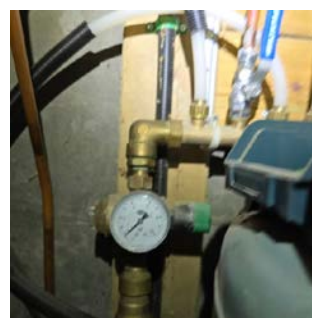
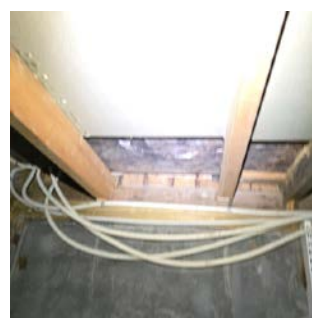
### TG 2 Vannledninger

- Det mangler tettemuffer i enden av varerør på rør-i-rør-system.
- Det er endel løse vannrør i bod under trapp. Noe synlige fuktmerker i himling rundt rør. Boden er trekkfull og har en kjeller-lukt. Vannrørene er trolig utsatt for frost. Synlig kondensering. Noe eldre kobberør i kjelleren. Fordelerstokken i kjelleren er noe løs. Vannrør er ikke tilstrekkelig festet. Trykkmåleren står på 0 på befaringsdagen. Normalt trykk er 2-8 bar.

Vannrør som er utsatt for frost må beregnes isolert.

Det må gjøres undersøkelser rundt trykkmåler.
