Kinoveien 1, 1792 TISTEDAL

**Eldre enebolig med  
renoveringsbehov beliggende lunt  
og tilbaketrukket i sentrum av  
Tistedal**

# Tilstandsrapport

## ENEBOLIG

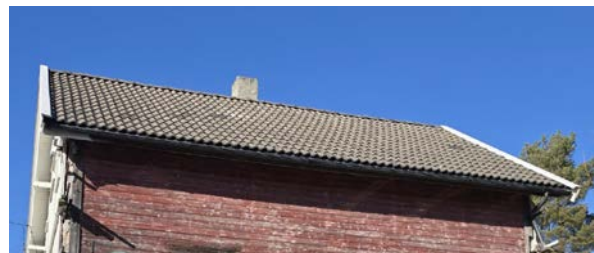
- Mer enn halvparten av forventet brukstid er oppbrukt på taktekingen.
- Mer enn halvparten av forventet brukstid er oppbrukt på undertak.
- Det er påvist råteskader.

Det er synlige fuktmerker, råte og svartsopp i undertaket, synlig på loft, spesielt rundt pipe.

- Tidspunkt for utskiftning av takteking nærmer seg.
- Tidspunkt for utskiftning av undertak nærmer seg.
- Råteskadet trekledning må skiftes ut.

Tak må beregnes skiftet for og hindre større lekkasjer og råte i tak konstruksjonen.

Det må beregnes oppgradering av bæring i tak konstruksjon og isolering/ventilering av tak/loft.

**Kostnadsestimat: Over 300 000**

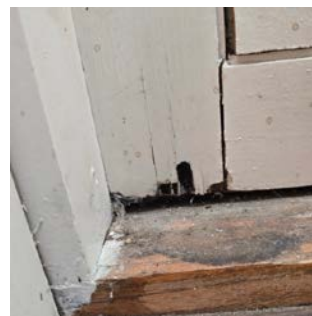
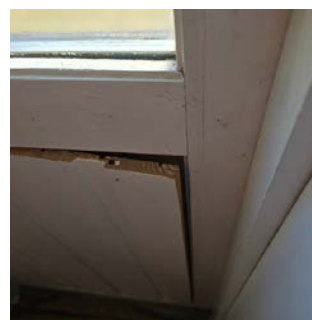
- Det er påvist dør(er) med fukt/råteskader.
- Karmene i dører er værslitte utvendig og det er sprekker i treverket.
- Terrassedøren er råteskadet. Døren tar i utvendig, midlertidig tak over kjeller. Det er noe heng i inngangsdøren. Synlige glipper, noe som vil medføre trekk. Det mangler beslag under dør.

- Det må påregnes noe vedlikehold og at enkelte dører må skiftes ut.
  - Lokal utbedring/utskifting av fukt/råteskadet treverk.
- Terrassedøren må skiftes ut. Den må blokkeres frem til terrassen sikres med rekkverk.

**Kostnadsestimat: 10 000 - 50 000**

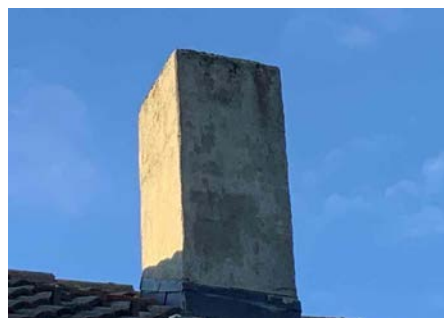
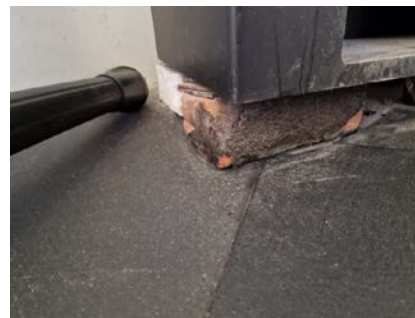
- Det er påvist sprekker i ildfast stein inne i ovnen.
- Det foreligger fyringsforbud på pipe fra brann/feiertilsyn.
- Pipa har rennemerker etter sotvann.

- Det mangler toppstein og beslag på pipe over tak. Vedovnen på kjøkkenet står midlertidig plassert på teglsteiner. Bedre sikring må beregnes. Det er sprekker i fliser på gulv. Sprekker og flass i puss på pipe/brannmur. Det er ikke tilkoblet noen vedovn i stuen. Synlig rør i pipe der det tidligere har vært tilkoblet ildsted. I andre etasje er det et synlig tilkoblingspunkt som er murt igjen. På loftet er det synlige sprekker i fuger mellom teglstein. Kan skyldes frostspreng og vanninntrengning.

- Pipe kan ikke brukes før den er utbedret forskriftsmessig.
- Skadet stein i ovnen må skiftes ut for å lukke avviket.

Kostnadsestimat: 100 000 - 300 000

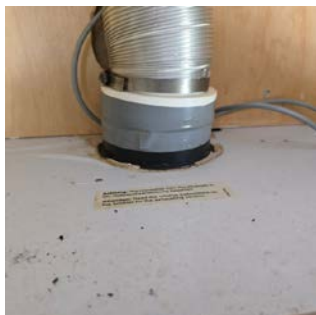
- Det er noen luftlekkasjer rundt ventilasjonsrør.

Det må gjøres tiltak slik at man fjerner luftlekkasjer.

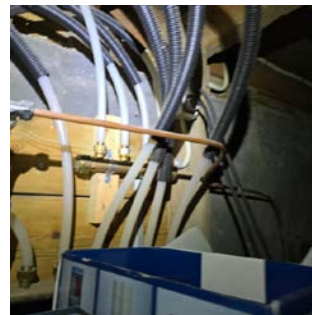
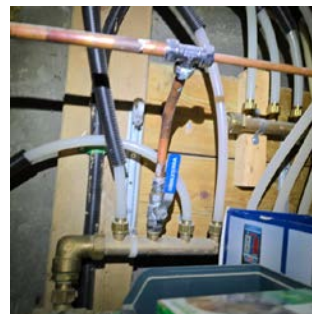
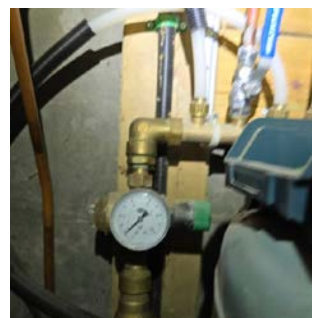
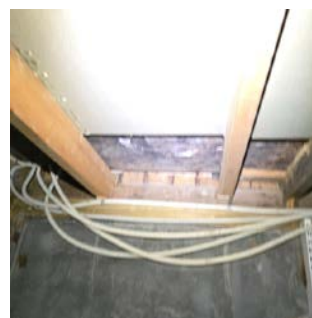
- Det mangler tettemuffer i enden av varerør på rør-i-rør-system.
- Det er endel løse vannrør i bod under trapp. Noe synlige fuktmerker i himling rundt rør. Boden er trekkfull og har en kjeller-lukt. Vannrørene er trolig utsatt for frost. Synlig kondensering. Noe eldre kobberør i kjelleren. Fordelerstokken i kjelleren er noe løs. Vannrør er ikke tilstrekkelig festet. Trykkmåleren står på 0 på befaringsdagen. Normalt trykk er 2-8 bar.

Vannrør som er utsatt for frost må regnes isolert.

Det må gjøres undersøkelser rundt trykkmåler.
