Tilstandsrapport

Kjedehus

Sofie Roes veg 26, 2040 KLØFTA

Befaringsdato: 06.05.2025

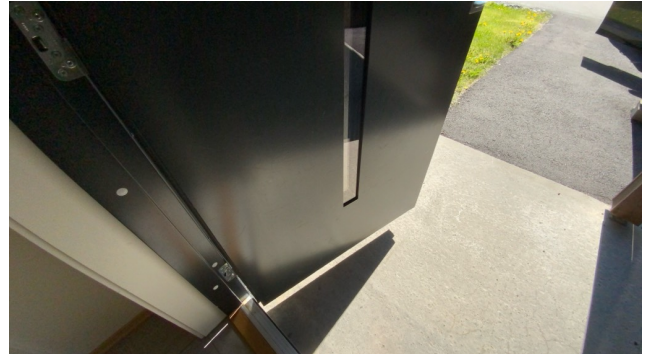
TG 2 Dører - 2

Vurdering av avvik:
• Karmene i dører er værslitte utvendig og det er sprekker i trevirket.

Synlig slitasje.

Konsekvens/tiltak
• Det må foretas lokal utbedring.

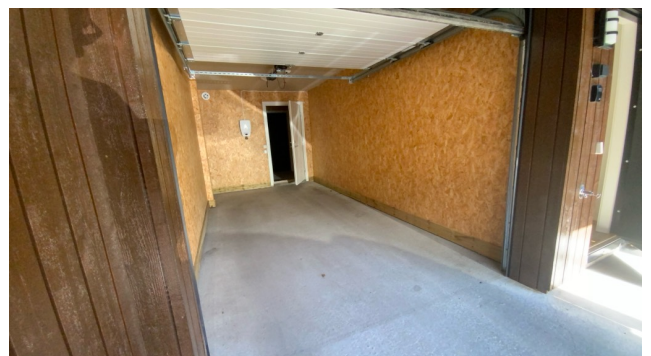
TG 2 Andre utvendige forhold

• Det er avvik:
Motor på garasjeport drar ikke port opp.

• Tiltak:
Service må utføres.

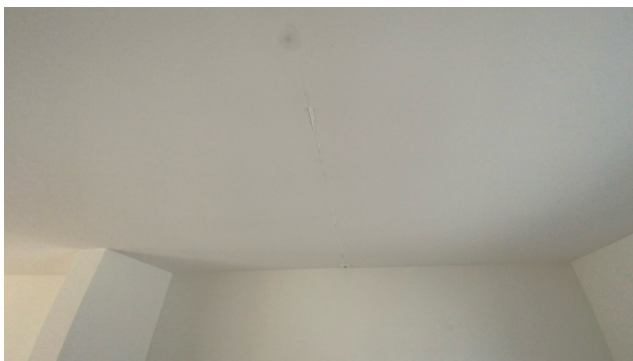
TG 2 Overflater - Avvik

Synlige riss.

- Overflater må utbedres eller skiftes.

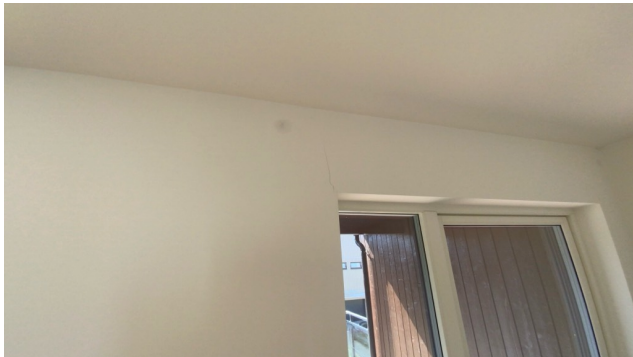
Synlige riss og flekker.

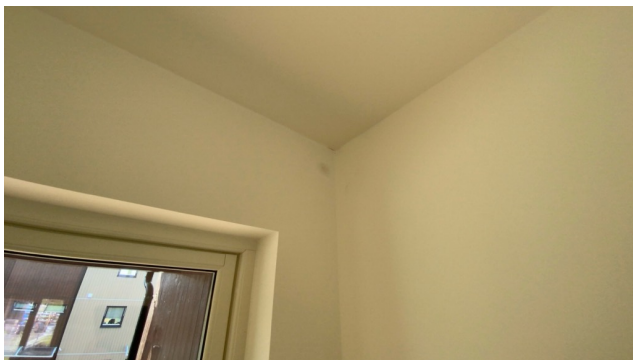
Synlige flekker.

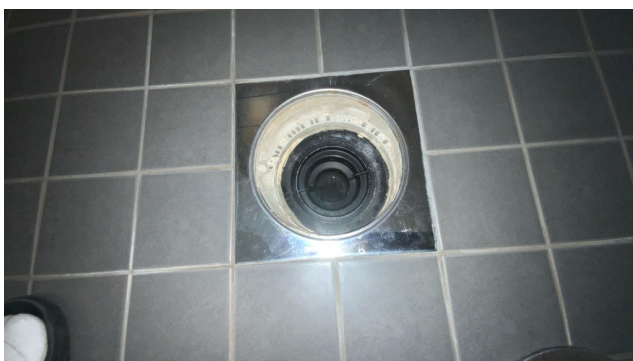
! TG 0 Sluk, membran og tettesjikt

Det er plastsluk og smøremembran med dokumentert utførelse.

Kontroll av sluk.

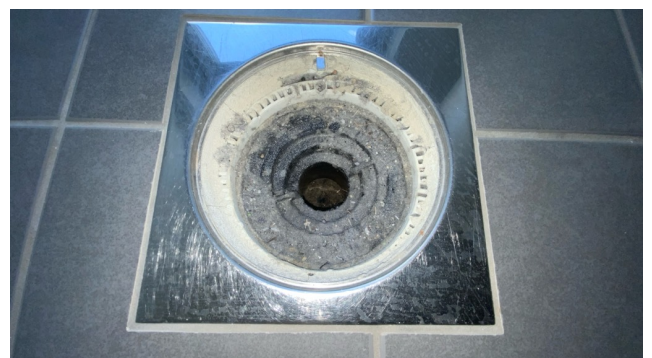
! TG 0 Sluk, membran og tettesjikt

Det er plastsluk og smøremembran med dokumentert utførelse.

Kontroll av sluk.

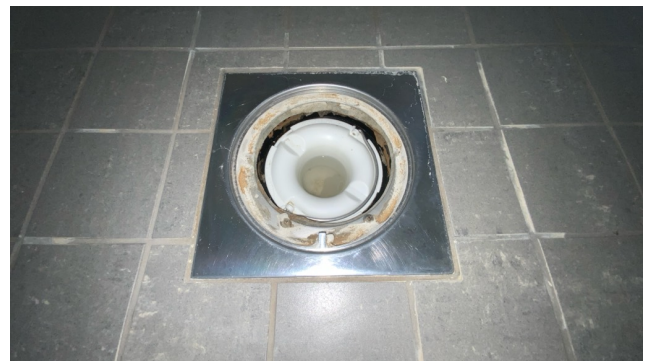
! TG 0 Sluk, membran og tettesjikt

Det er plastsluk og smøremembran med dokumentert utførelse.

Kontroll av sluk.

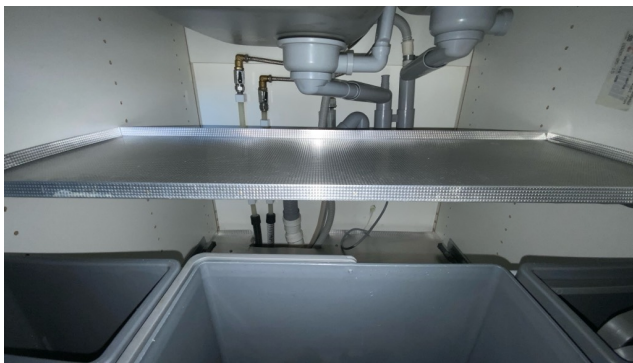
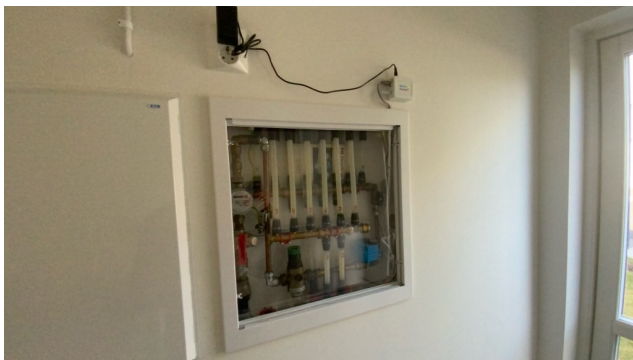
! TG 1 Vannledninger

Vannrør fra byggeår av materialtype pex og kobber. Fordelerskap i entré. Waterguard i benkeskap på kjøkken for god sikring av lekkasjevann. Alder er normalt i seg selv en vurderingskriterie hva angår slitasjegrad. Videre bemerkes at bunnledninger av den årsak følgelig heller ikke er kontrollert.

Besiktigelse av røropplegg.
