# Tilstandsrapport

📍 Kveldsmyrane 41, 3854 NISSEDAL

# gnr. 1, bnr. 1, fnr. 19

Oppdragsnr.: 13333-5016

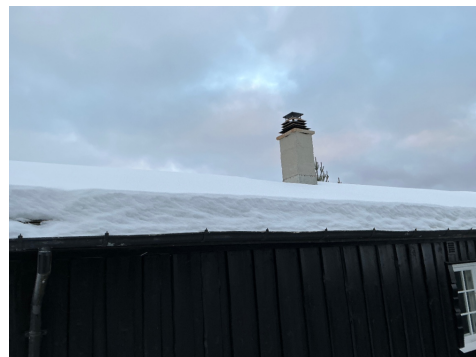
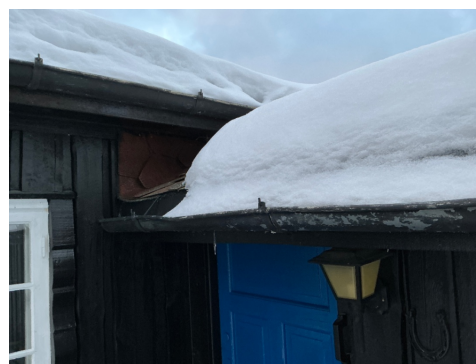
### Nedløp og beslag

Generelt eldre beslag, skjevheter takrenner etc.

Modent for vedlikehold.

- Overvåk tilstanden jevnlig. For å få tilstandsgrad 0 eller 1 må beslag/renner/nedløp skiftes ut, men tidspunktet for når dette er nødvendig er vanskelig å si noe om.

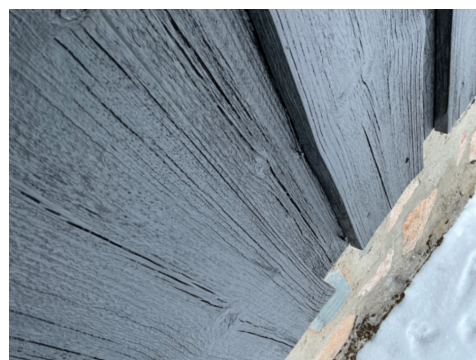
### Veggkonstruksjon

Kledning er fra 90 tallet og eldre. Varierende alder og værslitasje. På eldre kledning så må man forvente bakenforliggende avvik som ikke er synlig, som avdekkes ved bytte av kledning.

Normalt oppsyn, vedlikehold og utskiftninger ihht behov. Utfra alder så kan det med fordel vurderes en oppgradering med etterisolering mm.

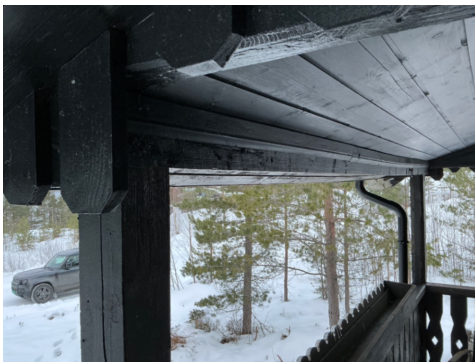
Mindre skjevheter/sig i takkonstruksjoner kan oppleves på eldre hytter.  
Må vurderes ytterligere når snøfritt.

Mindre heng/skjevhet.

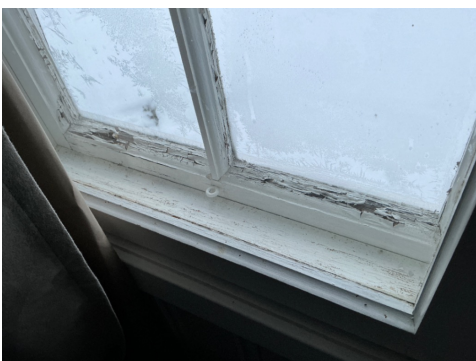
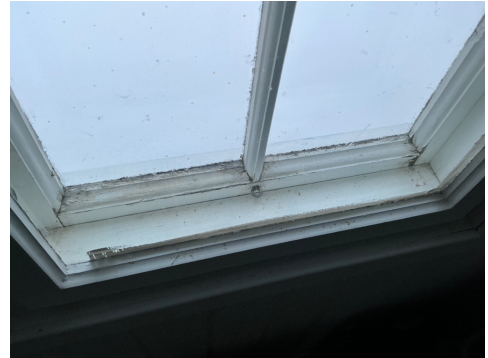
## TG 2 Vinduer

Eldre vinduer med lav isolasjonsevne. De i stue har synlig dårlig treverk mellom karmen, derav tg3.

Modernisering påregnes.

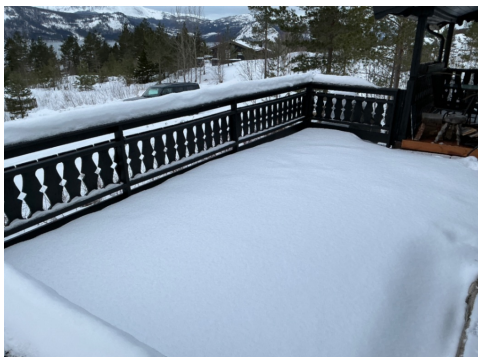
Snødekket.

- Det bør foretas nærmere undersøkelser av balkong/terrasse når den er snøfri.

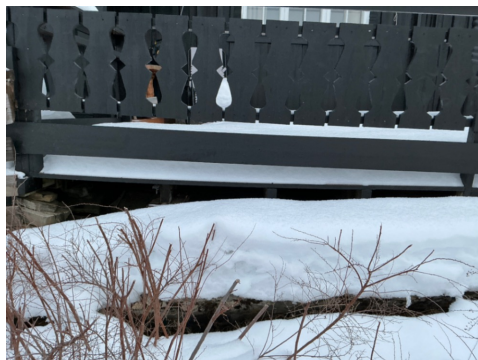
Noe sig/skjevhet i dekke synlig. Mindre forstøtningsmur i front har seget. Må vurderes ytterligere når snøfritt.

Noe sig.

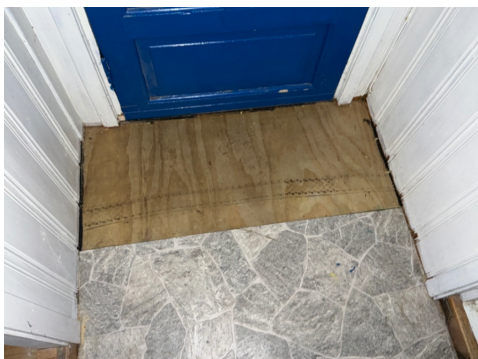
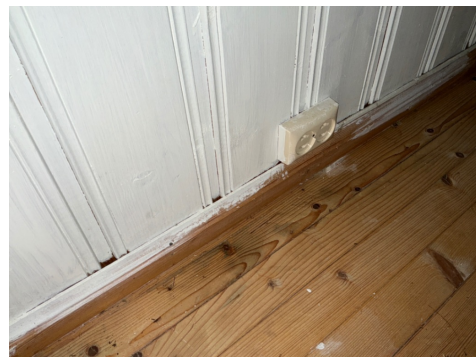
### TG 2 Overflater

Stedvis noe enklere avslutninger som maling ned på lister, manglende avslutning gulv, enklere overganger mm.

Modernisering må vurderes av kjøper.

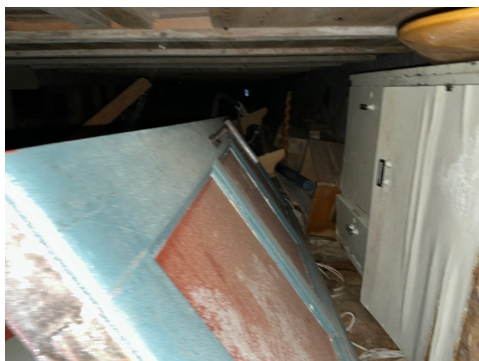
### TG 2 Kryp Kjeller

Det gis en tg2 utfra en risiko som finnes ved å ha krypkjellere. Det er ikke avdekket åpenbare avvik fra luke, men det er liten tilgang så kun utført en enkel observasjon.

Ytterligere vurdering/jevnlig tilsyn.

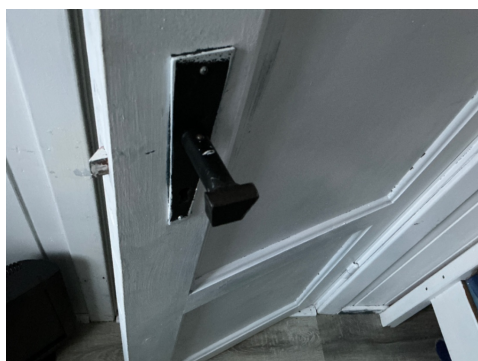
## TG 2 Innvendige dører

Mangler deler av håndtak til et av soverom. Funksjonstestet, enkelte tar i dørsvill/karm.

Noe justering/vedlikehold påregnes.

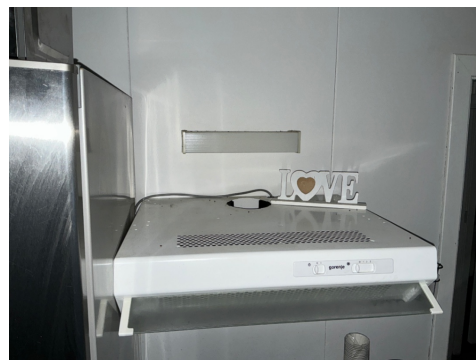
## TG 2 Avtrekk

Vifte ledes ikke ut.

Anbefales ledet ut.

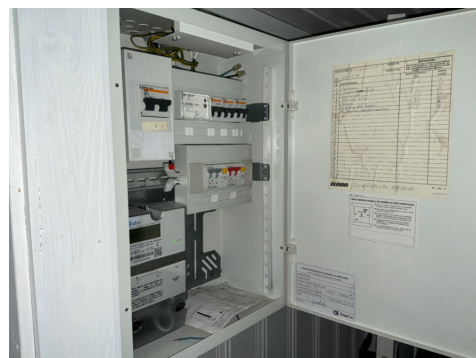
Det mangler dokumentasjon/historikk i skap.

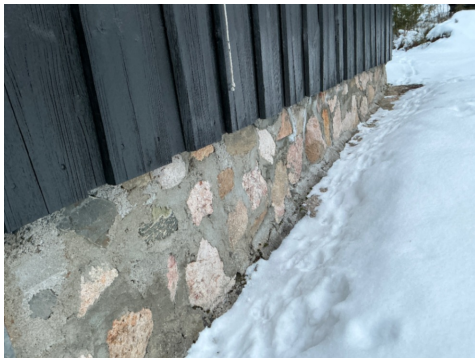
- Grunnmuren har sprekke-dannelser.

Mindre riss mm må forventes.

- Lokal utbedring må utføres.
